# Dauermessungen und statische Sicherungsarbeiten an der Kathedrale St. Gallen

Von E. Schubiger, dipl. Ing., Zürich (Statik), und E. Grünenfelder, dipl. Ing., St. Gallen (Konstruktion)

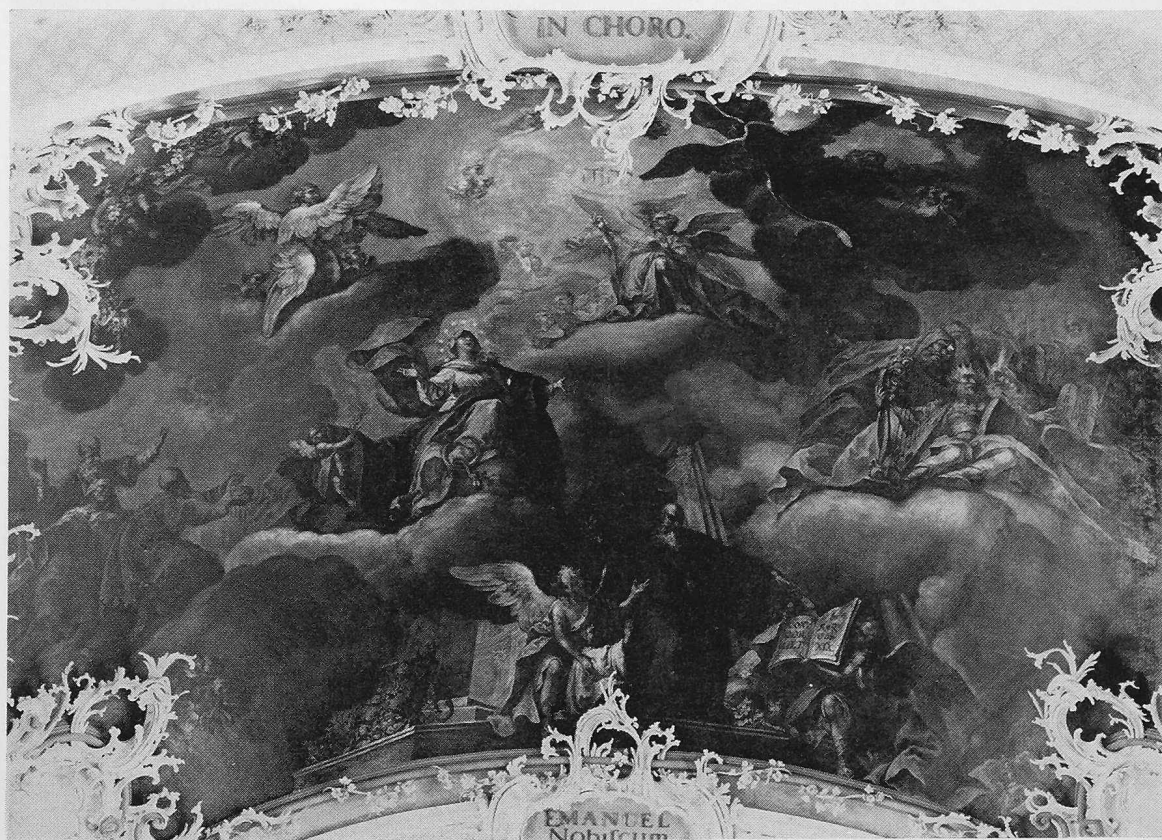
Oben: Die klassizistische Uebermalung durch Orazio Moretto (Anbetung) ist zum Teil bereits abgedeckt. Es kommt das Original Joseph Wannenmachers (alter Bund) zum Vorschein. Unten: Das vollständige Barockgemälde von J. Wannenmacher nach der Restauration

In den Jahren 1818 bis 1821 hatte Orazio Moretto in klassizistischer, eher nüchterner Malweise die ursprünglichen Barockgemälde von Joseph Wannenmacher übermalt. Im Chor (Mitteljoch) wurde während der Restaurierungsarbeit Morettos Darstellung der Hl. Drei Könige abgelöst und das darunter befindliche Gemälde Wannenmachers aus den Jahren 1764 bis 1767 freigelegt und wiederhergestellt. Die barocke Komposition (Personen des alten Bundes und St. Benedikt mit dem Gebetbuch) von J. Wannenmacher stellt die Verwandtschaft mit den luftig leichten Barockmalereien im Gewölbe des Langhauses her. Die Restaurationsarbeit hat hier zu einer grossartigen, originalen Bereicherung der Kathedrale geführt.
