Zeitschrift: **Schweizerische Bauzeitung**

Das Erdbeben im Friaul vom 6. Mai 1976 — Beanspruchung und Beschädigung von Bauwerken

Von E. Glauser, H. Gugerli, E. Heimgartner, B. Rast und R. Sägeser, Zürich

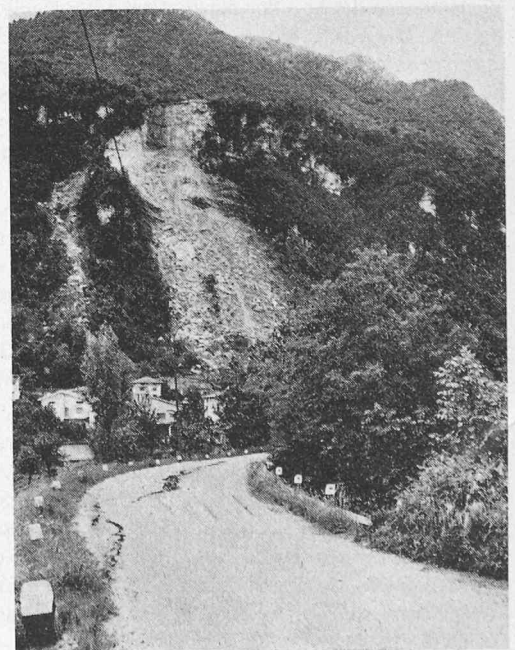
Auch die Schäden an den *Eisenbahnlínien* sind beträchtlich. Drei Züge entgleisten während des Bebens; keine Reisenden wurden jedoch verletzt. Die Hochbauten in den Bahnhofanlagen sowie entlang der Strecke wurden im Epizentralgebiet weitgehend zerstört. Der Oberbau des Bahnkörpers litt unter den unterschiedlichen Setzungen des Schotterbettes; Schienen wurden verbogen. Eine ältere Stahlbrücke über den Tagliamento wurde verschoben und die Pfeiler beschädigt. Die internationale Linie Udine-Tarvisio wurde durch kleinere Felsstürze vorübergehend unterbrochen. Wegen der Gefahr des Absturzes grösserer Gesteinsmassen musste die Linie für längere Zeit gesperrt werden, bis die entsprechenden Sicherungsmassnahmen an den Felsabhängen durchgeführt waren.

Die *Rohölpipeline Triest-Ingoldstadt* wurde infolge der Beschädigung einer Pumpstation für eine kürzere Zeit ausser Betrieb gesetzt, die Stahlrohrleitung selbst blieb jedoch vollständig intakt.
