# Restaurierung der ehemaligen Klosterkirche Rheinau

Autor(en): **Odermatt, Bruno**

Zeitschrift: **Schweizerische Bauzeitung**

Band (Jahr): **96 (1978)**

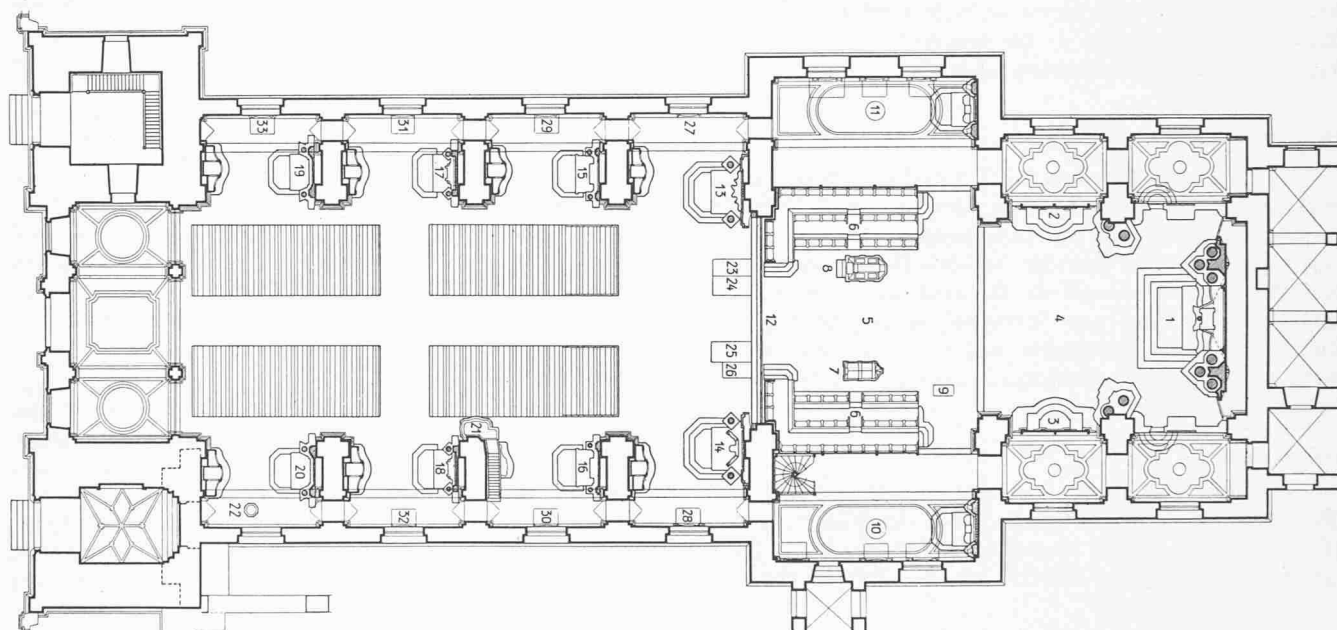
Grundriss der Klosterkirche 1:400. 1 Hochaltar, 2 Absitz, 3 Zelebrantensitz, 4 Zeremonienchor, 5 Mönchschor, 6 Chorgestühl, 7 Fintansgrab, 8 Chororgel, 9 Grabplatte, 10 Benediktschor, 11 Blasiuschor, 12 Chorgitter, 13 Kreuzaltar, 14 Muttergottesaltar, 15 Fintansaltar, 16 Basiliusaltar, 17 Deototaltar, 18 Theodoraltar, 19 Josefsaltar, 20 Schutzengelaltar, 21 Kanzel, 22 Taufstein, 23-30 Grabplatten und Epitaphe

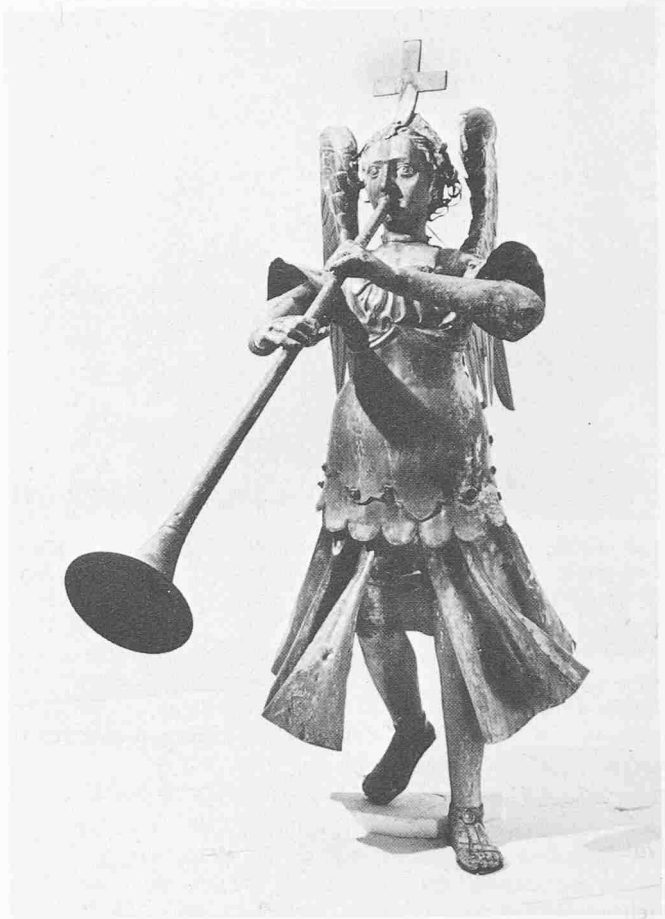
Der Posaunenengel, geschaffen um 1710 von Hans Jacob Läublin von Schaffhausen. Noch immer verraten die fein gearbeiteten Details den Goldschmiedekünstler

| 1928 | Renovation der Südfassaden | 1967 | Restaurierung des durch Sturm beschädigten Turmkreuzes und Posaunenengels auf dem Südturm |

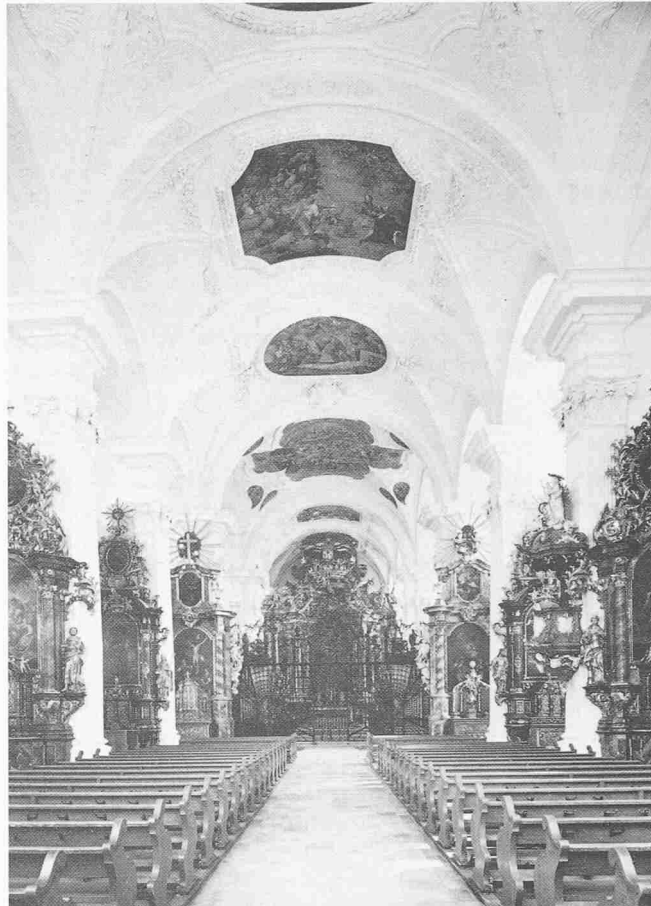
Blick in das restaurierte Kircheninnere. Vergleiche Bildunterschrift zu Grundriss 1:400

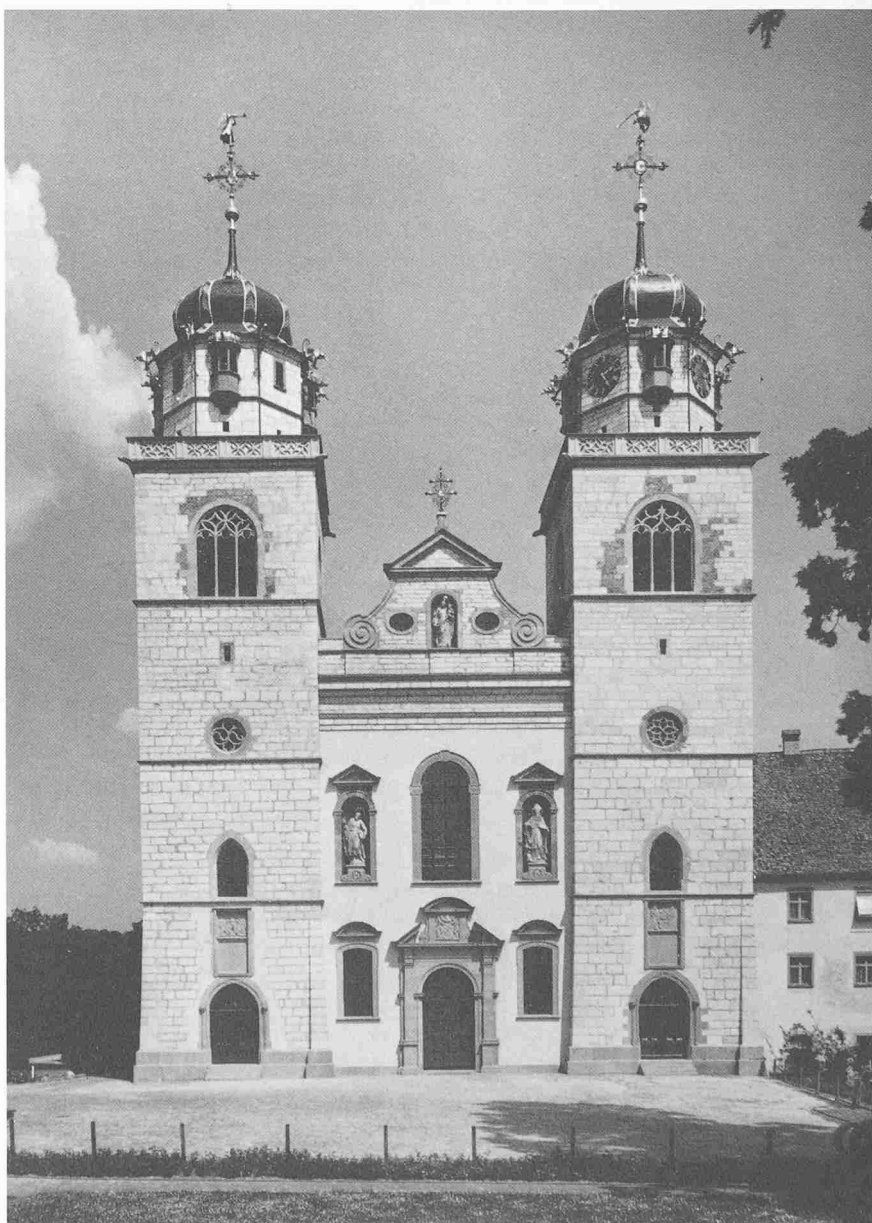
Die restaurierte Hauptfassade

Nach der Reinigung des Mauerwerks mit dem Hochdruck-Wasserstrahl kamen folgende Sanierungsmethoden zur Anwendung: Ersatz, Schliessen von Rissen und Neuausfugen des Mauerwerks. Beim Ersatz wurde das zerbröckelte Gestein bis auf den Grund zurückgespitzt und durch neue, 15 cm starke Werkstücke aus Jurakalk, unter weitgehender Einhaltung des alten Fugenbildes, ersetzt. Ein bis zwei rostfreie Stahlanker verbinden das Werkstück mit dem gesunden Mauerwerk. Der Zwischenraum wurde mit Zementmörtel satt gestopft. Um den Ersatzstücken eine dem alten Stein möglichst ähnlich strukturierte Oberfläche zu verleihen, wurden sie vom Werk mit Übermass geliefert, auf dem Werkplatz um 2 cm (von 17 auf 15 cm) zurückgespitzt und mit dem Zweispitz überarbeitet. Insgesamt wurden auf diese Weise 750 gerade und winkelförmige Werkstücke versetzt, von denen im allgemeinen jedes ein Gewicht zwischen 50 und 220 kg aufwies. Diese Leistungen stellten nicht zuletzt an Gerüst und Aufzugsanlage hohe Anforderungen.

Das Schliessen von Rissen im Kalkstein und das Neuausfugen des gesamten Mauerwerks mögen neben anderen Arbeitsgattungen bescheiden anmuten. Von der Qualität dieser Arbeit und vom Unterhalt durch spätere Generationen wird der Bestand der Türme jedoch weitgehend abhängen. Entsprechende Aufmerksamkeit wurde der Wahl der Zuschlagstoffe und Bindemittel, der Mischung und Verarbeitung geschenkt.
