# Überwachung und Unterhalt von Kunstbauten

Autor(en): **Woywod, Ernst / Milosavljevic, Miodrag / Lazic, Branislav**

Zeitschrift: **Schweizer Ingenieur und Architekt**

Von Ernst Woywod, Miodrag Milosavljevic und Branislav Ladic, Aarau

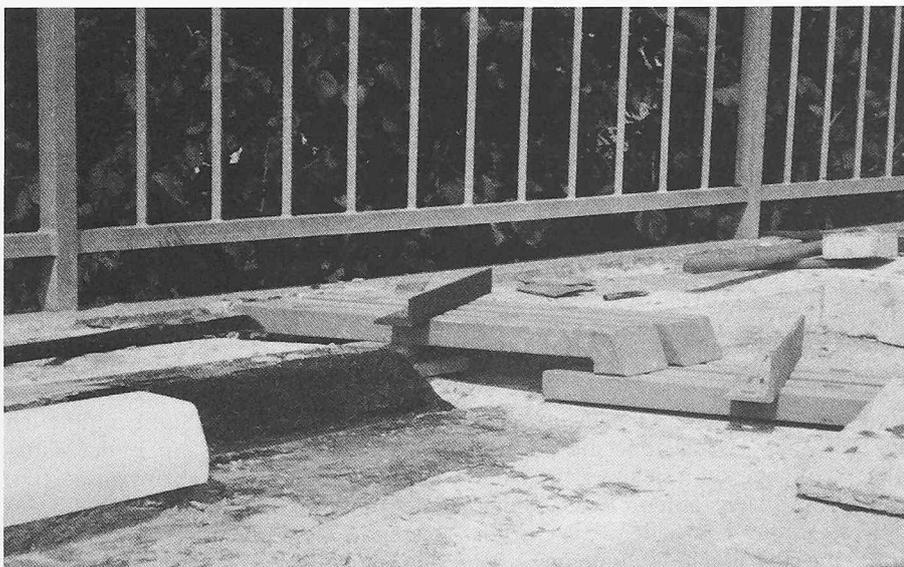
Bild 10. Überführung B-235 Tegerfelden. Nachträglicher Einbau von Stahlschwellen im Zuge der Dichtungs- und Belagssanierung 1976. Diese 44 m lange, schiefe, vorgespannte Platte mit eingespannter Mittelstütze war 1953 ohne Fahrbahnübergänge erstellt worden

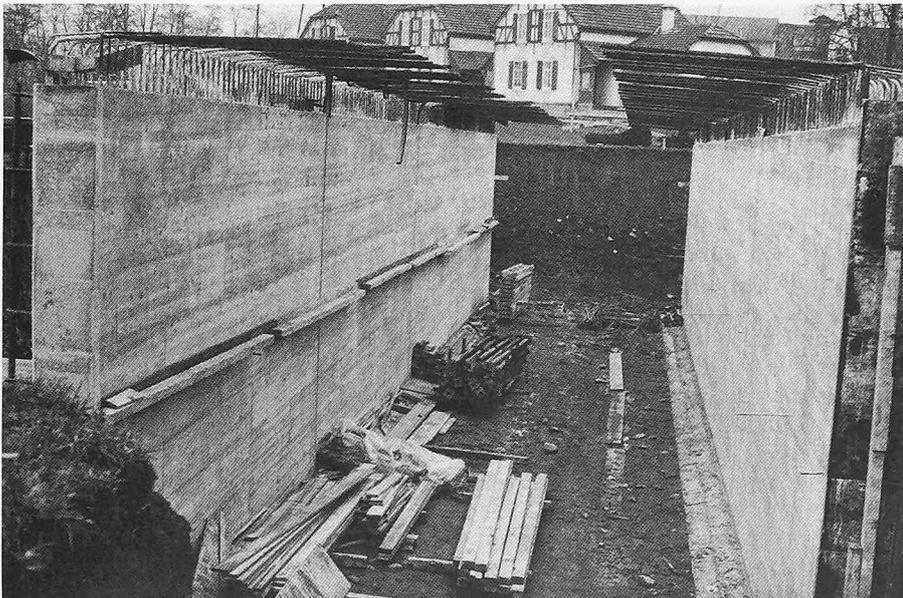
Toleriert werden Risse in Scheinfugen, z. B. in Rahmenwänden (Bild 15). Bei längeren Wänden kann es durchaus zweckmässig sein, Fugen, welche besonders in der Fahrbahnplatte unerwünscht sind, zu vermeiden und statt dessen die Risse durch Scheinfugen zu lokalisieren (Bild 16).

Bild 15. Scheinfugen zur Lokalisierung der Schwindrisse in langen Wänden einer Stahlbeton-Rahmenunterführung

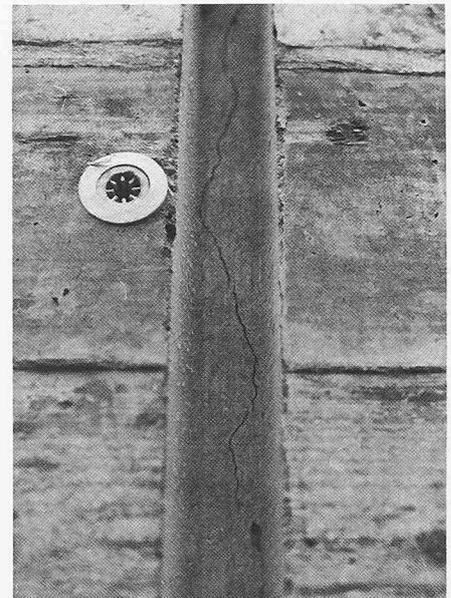
Bild 16. Detail des erwarteten Risses in der Scheinfuge von Bild 15

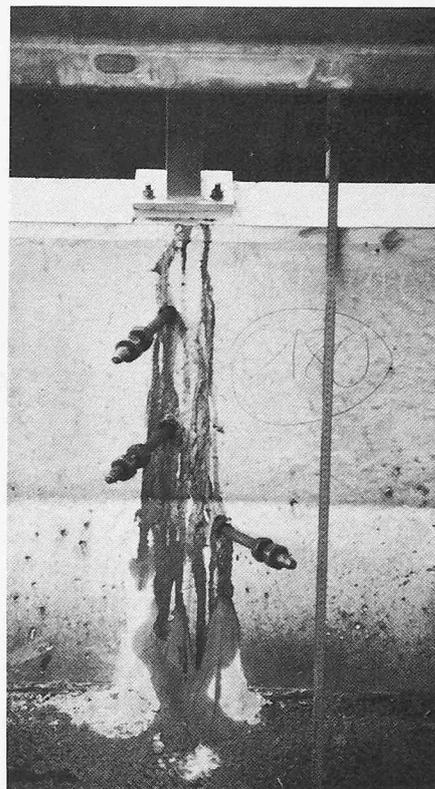
Bild 17. Verpressen einer Fuge mit gelartiger Masse als Dichtung und Rostschutz

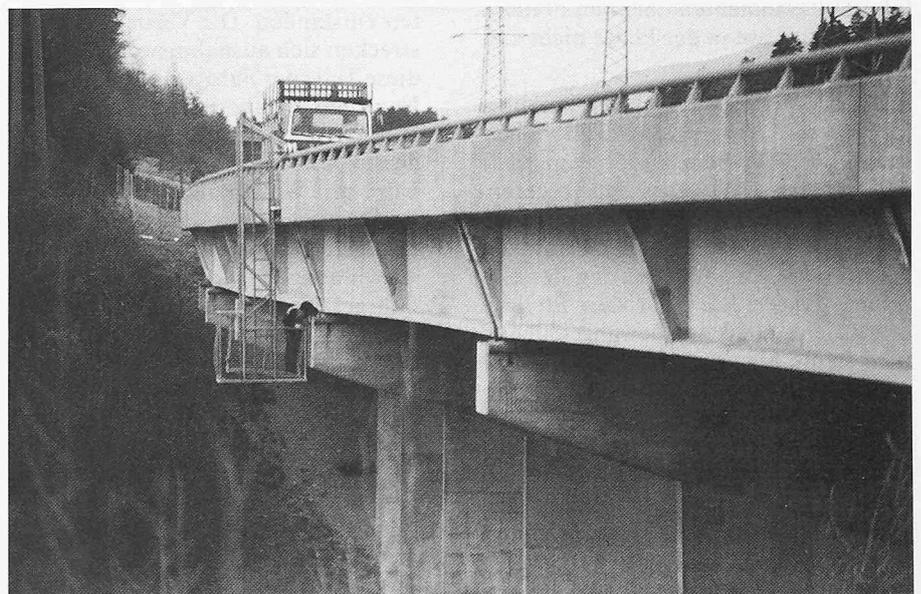
Bild 20. N1/403 Bünztalviadukt. Der Besichtigungswagen wird in die am Hammerkopf befestigte Schiene eingefahren. Er kann mit dem Leitergerüst auf dem Handlauf verschoben werden

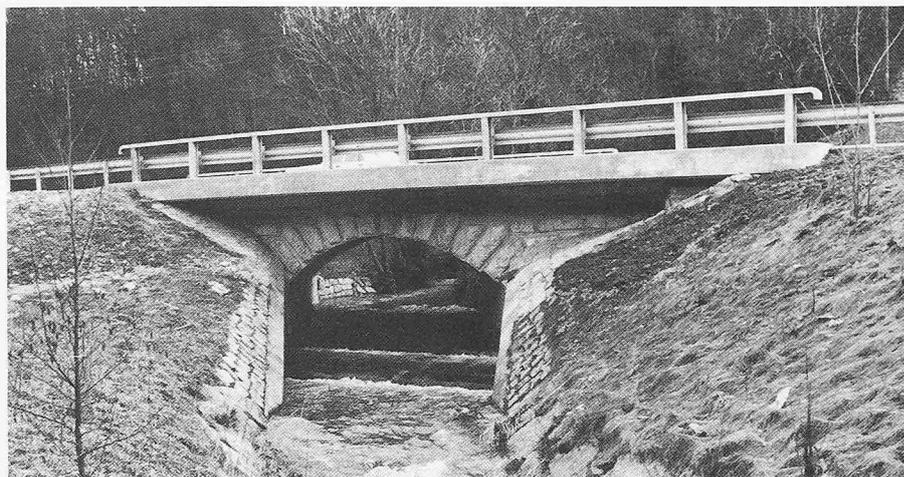
Bei den periodischen Kontrollen stellte man fest, dass auch dieses Bruchsteingewölbe, als Folge der *hohen dynamischen Lasten* und *fehlender Abdichtung* die für derartige Konstruktionen typischen Schäden aufweist:

- ausgewaschene, offen klaffende Fugen ohne Mörtel einlagen

Bild 25. Die sanierte und verbreiterte Zeiherbachbrücke B-414 in Hornussen

- abgesunkene und verschobene Steine im Gefüge der Tragkonstruktion
- stark verwitterte Bruchsteine der Brüstungen
- Klüftungen entlang der Gesteinsschichten
- Bewegungsrisse, durch die Fugen laufend
- Risse bis zu 3 mm breit, insbesondere in den Steinen des Traggewölbes (Spannungsrisse)

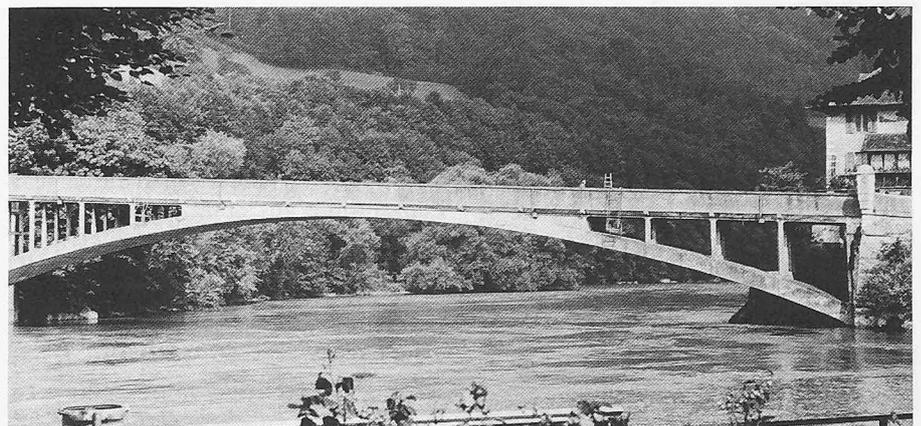
Während der Bogen (Bild 30) in einem guten Zustand war, hatte die aus einem aufgeständerten Plattenbalkenrost be-

Bild 30. B-021, Aarebrücke Aarburg. Baujahr 1911 (R. Maillart), vor dem Umbau

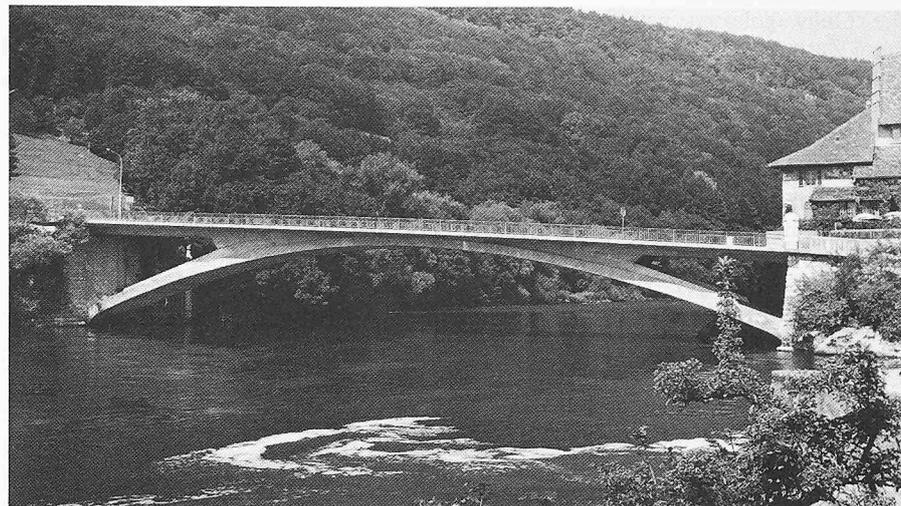
Bild 31 (links). B-021. Betonabplatzungen am Stützenfuss infolge zu geringer Eisenüberdeckung (1965)

stehende Fahrbahn und ihre Stützen infolge fehlender Dichtung und zu geringer Eisenüberdeckung *schwere Schäden* (Bild 31).

Infolge *Zusammenwirken von Bogen und Fahrbahn* waren die Schäden an Kopf und Fuss der Stützen besonders ausgeprägt. Durch eine neue vorgespannte Fahrbahnplatte ohne Ständer, die nun mit  $1,50 + 6,00 + 1,50 = 9,00$  m zwischen den Geländern fast die doppelte Breite hat, wurde die Brücke 1966 unter Leitung von R. Favre [33] saniert. Gleichzeitig wurde der Bogen durch Rippen verstärkt. Projektierender Ingenieur und Bauherr haben dabei der Gestaltung und Anpassung an die Stützmauer mit Brüstung und Grenzstein grösste Aufmerksamkeit geschenkt (Bild 32).

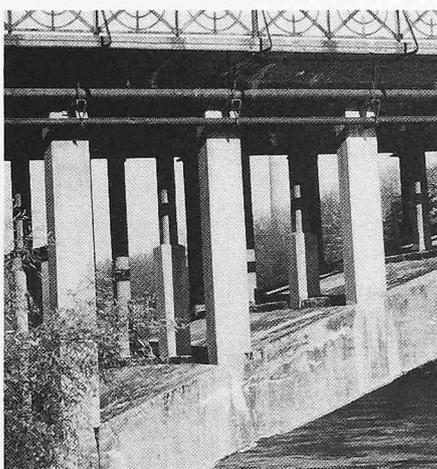
Bild 33. Bei einer ähnlichen Aarebrücke wurden nur die Ständer ummantelt

Durch eine Ummantelung der Ständer, wie sie an einer anderen Brücke (Bild 33) ausgeführt wurde, wird das statische System für Verkehrslast, Temperatur usw. geändert und das Zusammenwirken Fahrbahnplatte-Bogen verstärkt. Will man Überbeanspruchungen und damit Schäden vermeiden, bedarf dies stets einer genauen statischen Überprüfung.

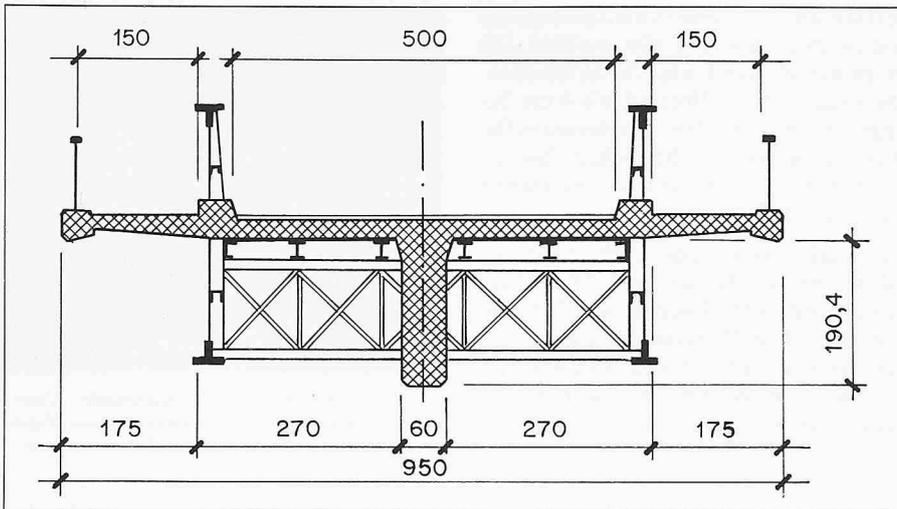
*schädigt* war. Die undichte Isolation liess das Wasser durch die gerissene Betonplatte sickern, was starke, unbeheb- bare Rostschäden der Zoresisen verursachte. Ausserdem war die Tragfähigkeit der Brücke ungenügend, weshalb die Belastbarkeit beschränkt werden musste. Um die *Fahrbahnplatte zu ersetzen*, die *Tragfähigkeit der Brücke den neuen Belastungen* anzupassen und den *Fussgängern einen sicheren Übergang* zu ermöglichen, ist 1967/68 eine neue Fahrbahnplatte aus Stahlbeton mit zwei ausserhalb der Stahlträger auskragenden, 1,5 m breiten Gehwegen im Verbund mit einem neuen Stahlbetonträger, der zwischen zwei Stahlträgern unterhalb der Fahrbahnplatte lag, folgendermassen erstellt worden (Bild 34). Nach dem Abbruch der bestehenden Fahrbahnplatte wurde der Betonträger mit Aussparungen bei den Stahlquerträgern nur bis zur Unterkante der Platte betoniert. Nach dem Erhärten des Betons hat man die Stahlkonstruktion, die als Lehrgerüst diente, vom Betonträger entlastet, die Aussparungen ausbetoniert und anschliessend die Fahrbahnplatte mit beiden Gehwegauskragungen im Verbund mit dem Betonträger betoniert. Der neue T-förmige Betonträger (Bild 35) hat dadurch den Hauptteil der Belastung übernommen, und die Tragfähigkeit der Brücke entspricht nun der Normalbelastung nach Art. 9 der SIA-Norm 160 (1956). Die *Gesamtkosten* der Sanierung inkl. Korrosionsschutzverbesserung betragen ca. Fr. 500 000 bzw. ca. 420 Fr./m<sup>2</sup>.

Bild 34 (oben). B-027 Wildegg. Querschnitt der Stahlfachwerkbrücke mit zusätzlichem Betonbalken und Gehwegkonsolen

Die *Korrosionsschutzarbeiten* an der Stahlkonstruktion, Ausbesserungen am Beton sowie die Erneuerung der Gehwegbeläge aus Gussasphalt erfolgten 1979. Die *Kosten* betragen ca. Fr. 115 000 bzw. ca. 96 Fr./m<sup>2</sup>.

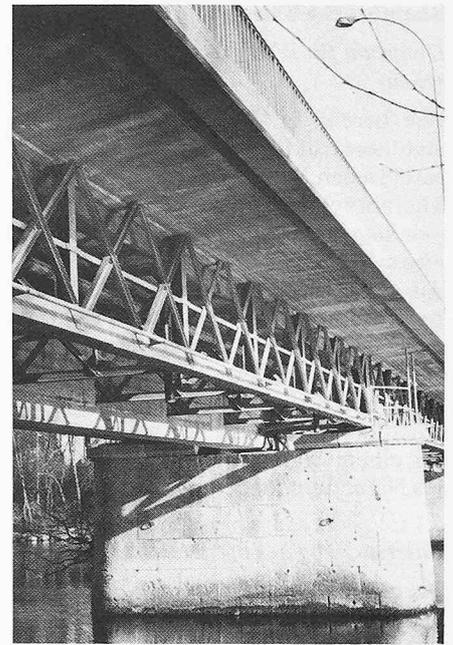
Bild 35 (rechts). B-027. Untersicht der sanierten Aarebrücke
