Verwitterungsschäden durch Ameisensäure

Eine Fallstudie am Erlacherhof in Bern

Von Andreas Arnold und Konrad Zehnder, Zürich

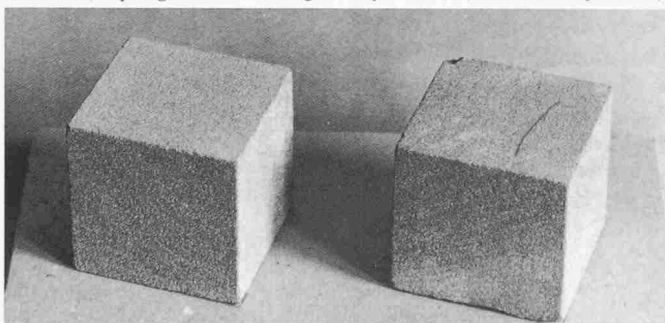
a: Zwei der frischen Würfel

Bild 7. Salzsprengversuche mit Magnesiumformiat (M) und Kalziumformiat (C) an Würfeln aus Berner Sandstein (Kantenlänge 4 cm)
