# Renovationen und Sanierung der Barfüsserkirche

## Ingenieurarbeiten

Von Alfred Jaggi, Basel

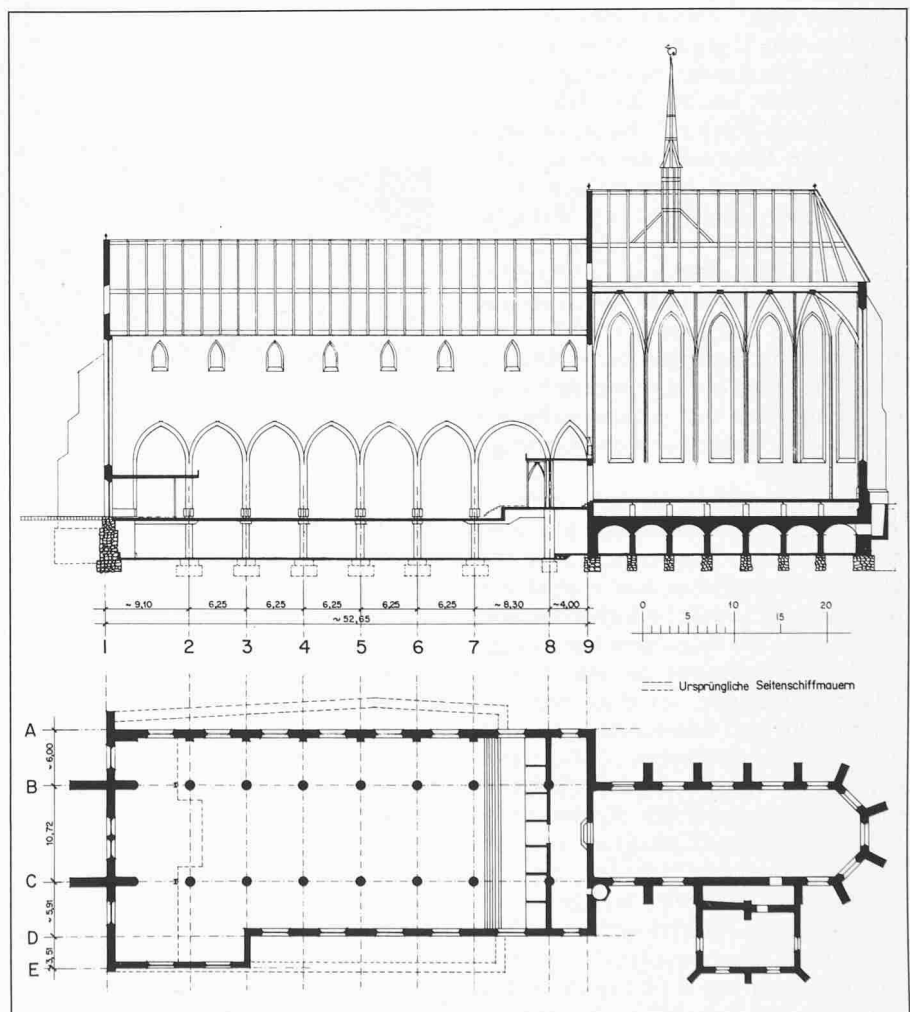
Bild 2. Längsschnitt und Grundriss des Erdgeschosses nach der Renovation. Die beschädigten Pfeiler sind durch genaue Kopien ersetzt worden. Material und Bauweise entsprechen der ursprünglichen Konstruktion. Vor dem Chor steht wieder eine rekonstruierter Lettner. Die verbreiterte Westfassade hat ihre ursprüngliche Gestalt zurückerhalten. Die stillfremden Emporen sind – bis auf eine Galerie zwischen den Achsen 1 und 2 – verschwunden. Das Untergeschoss unter dem Langhaus ist primär eine Sanierungsmassnahme (Beseitigung der Salzrückstände) und subsidiär ein Platzgewinn für das Museum. Der gewölbte Keller unter dem Chor stammt aus dem Jahre 1843
