# Hauptinspektion der Kunstbauten an der Axenstrasse

## Hauptinspektion der Kunstbauten an der Axenstrasse

**Im Frühling 2000 wurde an der A4 im Abschnitt Sisikon-Flüelen die erste Hauptinspektion an den Kunstbauten durchgeführt. Aus Sicht des Bauwerkseigentümers sind systematische Kontrollen wertvoll, um den Zustand der Bauwerke und deren Entwicklung festzuhalten und von Fachleuten beurteilen zu lassen.**

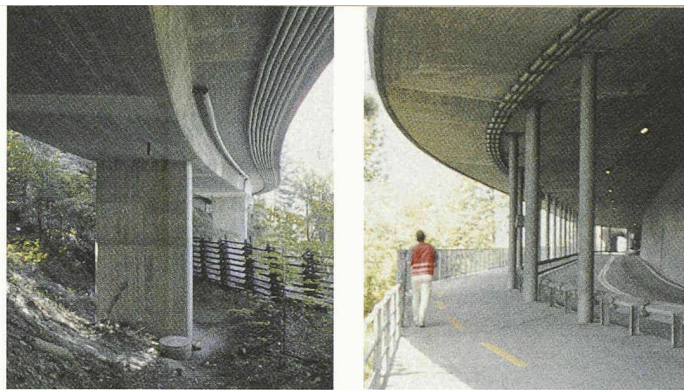
Die Dachentwässerung einer Galerie weist einen konstruktiven Mangel auf, so dass aufgestautes Wasser durch die Dilatationsfugen an die Untersicht gelangt
