# Sanierung eines Turmes: neue Erkenntnisse und ihre Umsetzung an der reformierten Kirche Enge in Zürich

Zeitschrift: **Tec21**

# Sanierung eines Turmes

Neue Erkenntnisse und ihre Umsetzung an der reformierten Kirche Enge in Zürich

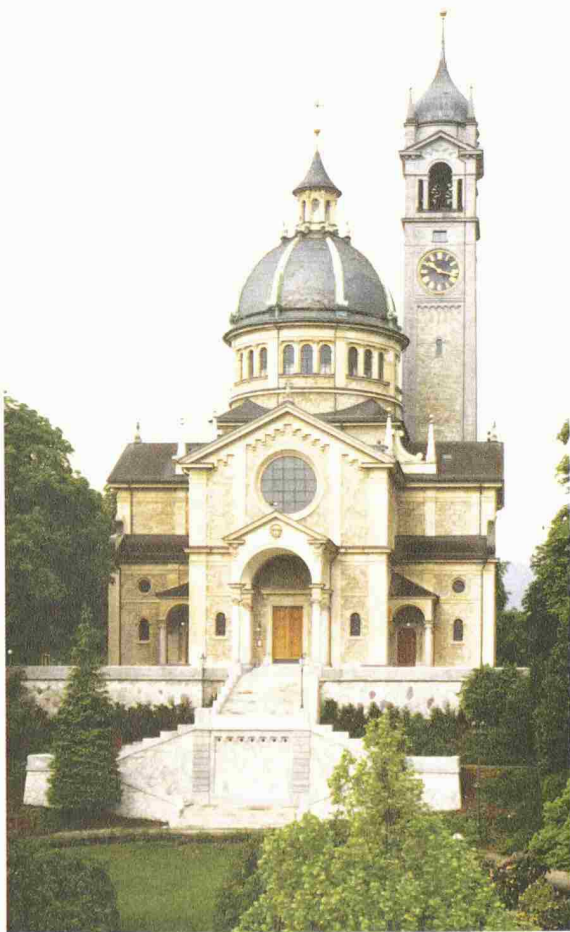
1

Aktuelle Ansicht der Kirche von Osten (Bild: Kuno Gyga 1998; Kantonale Denkmalpflege)

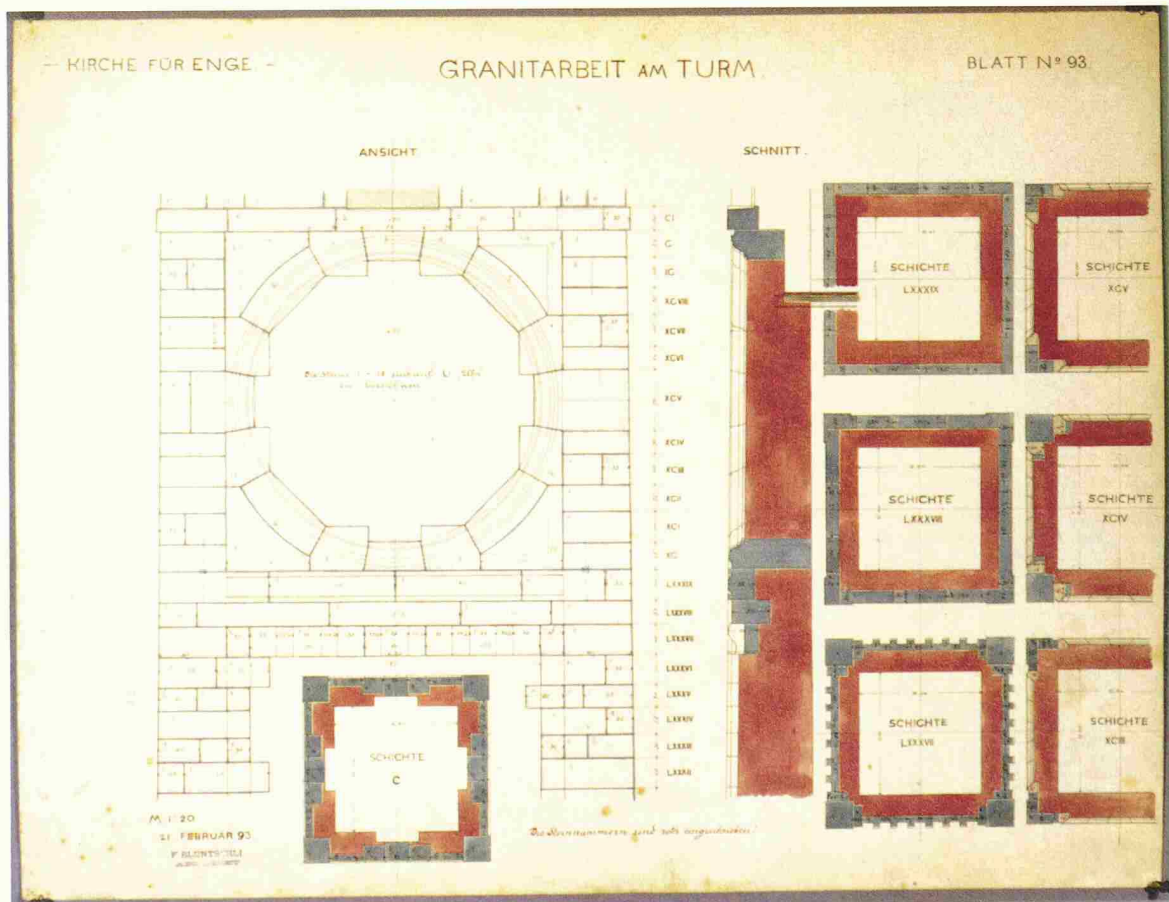
Diese Plangrundlage ermöglichte ein präzises Erfassen der vielfältigen Schäden. Das originale Nummerierungssystem der Steinschichten mit römischen Ziffern (Bild 2) wurde konsequent beibehalten, was sich als äusserst nützlich für Planung und Durchführung der Sanierung erwiesen hat. Auf diesen sehr genauen Plänen basierend wurden der materielle Bestand wie auch die Schäden des Turmes – gestützt auf einen umfassenden Kriterienkatalog – mittels CAD-Layertechnik kartiert und an typischen Beispielen fotografiert. Dies war eine Voraussetzung zum Erkennen der Schäden und ihres Ausmasses im Gesamtkontext und bildete die Grundlage für die im Frühjahr beginnende Sanierung.
