Caso rappresentativo no. 11:

## **Caduta massi sulla N2 a Rodi**

ADRIAN BAUMER\* e ALBERTO COLOMBI\*

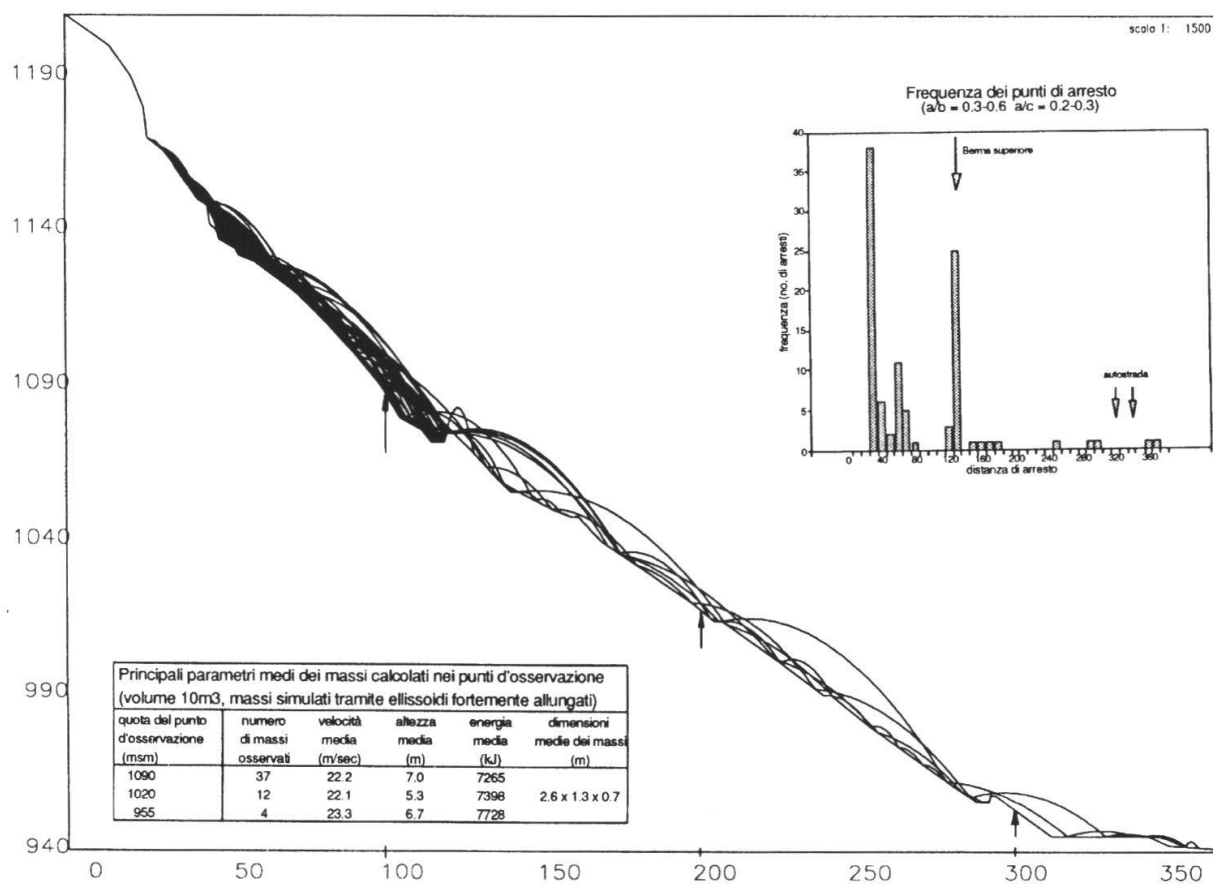
**Fig. 2:** Simulazione delle traiettorie; zona di stacco in alto a sinistra, sedime dell'autostrada in basso a destra. / *Simulation der Flugbahnen; Ablösungsbereich oben links, Autobahn unten rechts.*

In seguito sono stati raccolti i dati necessari per un esame più approfondito delle traiettorie, esame eseguito dal dr. D. Bozzolo dell'Istituto Cantonale Tecnico Sperimentale (figura no. 2).

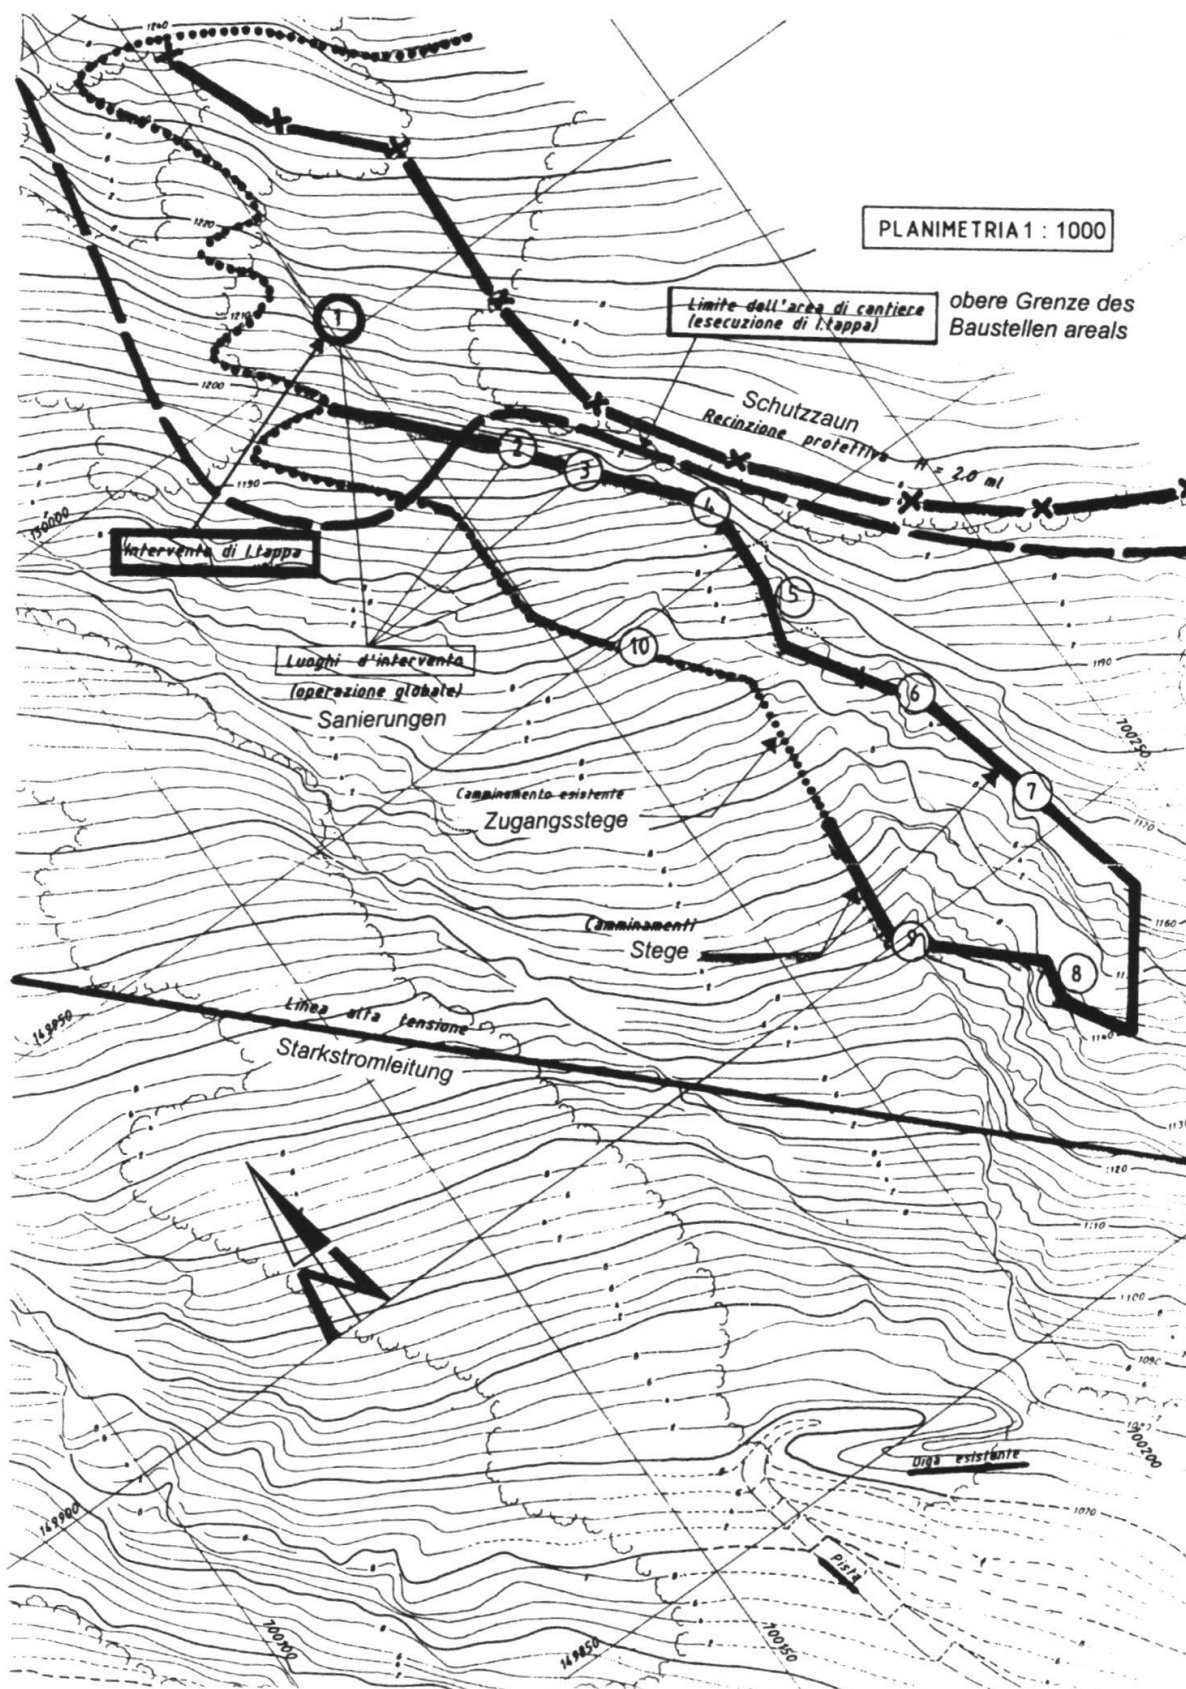
Fig. 3: Estensione dalla zona di risanamento.  
Ausdehnung des Sanierungsbereichs.

Per una rapida analisi delle condizioni di sicurezza e dell'effetto di eventuali opere di protezione è stato elaborato un programma semplificato per la simulazione matematica delle traiettorie di caduta presentate sulla cartina della figura no. 3.

- Le zone d'intervento identificate in precedenza sono state consolidate e protette con sottomurazioni, ancoraggi, sigillatura delle fessure aperte, drenaggi
