## Eine CKW-Grundwassersanierung – ein Fallbericht

Jürgen Abrecht<sup>1</sup>

### Zusammenfassung

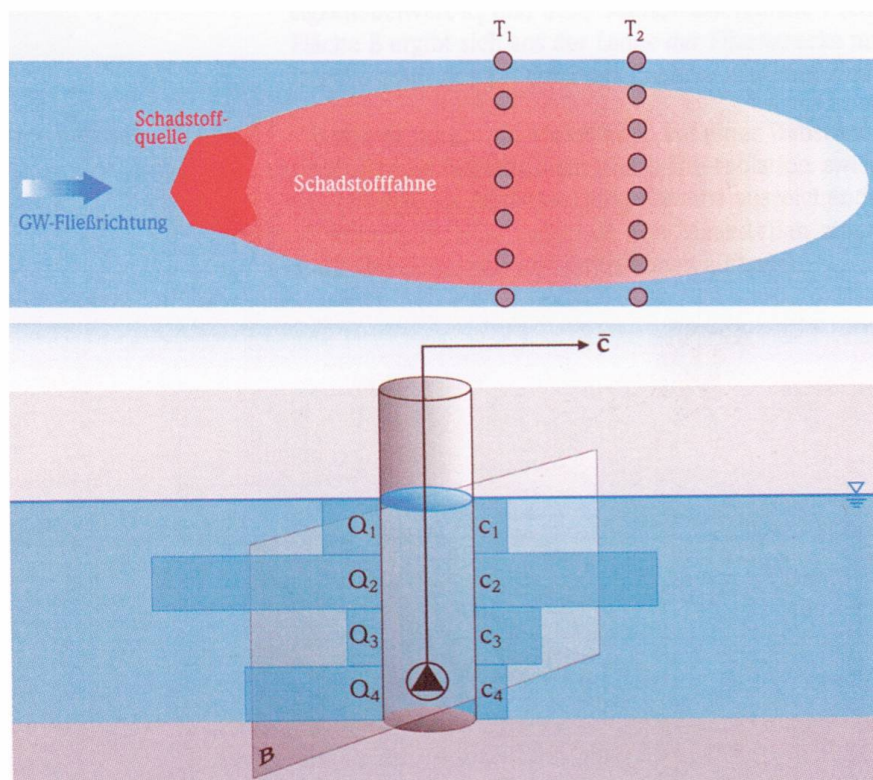
Das grundsätzliche Vorgehen bei der Frachtenabschätzung ist in Fig. 18 grafisch dargestellt.

Fig. 18: Prinzip der Ermittlung der Schadstofffracht bei einem einzelnen Schadenherd. Oben: Schadstofffahne mit 2 Kontroll-ebenen (T1, T2), unten: Berücksichtigung unterschiedlicher Durchlässigkeiten  $Q$  (Zuflussgewichtung) bei der Multilevel-Beprobung. Quelle: Hessisches Landesamt für Umwelt und Geologie 2008.
