La réalisation des tunnels de Glion

Heft 10: **L'autoroute du Léman et ses ouvrages**

par FRANÇOIS GUISAN, ingénieur civil EPFL-SIA

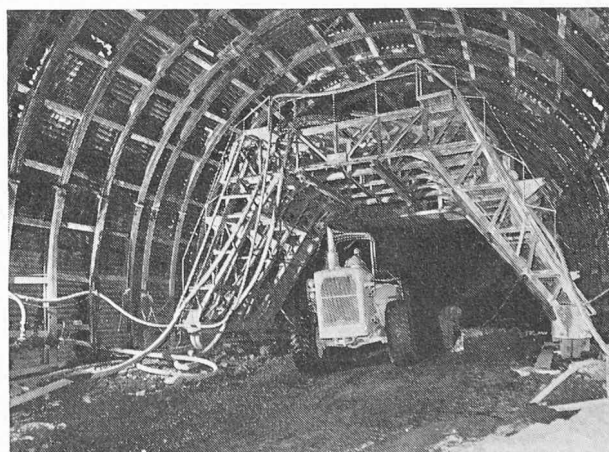
Fig. 9. — L'étayage métallique et le chariot destiné à la mise en place du béton d'étayage.

des tôles métalliques ondulées légères étaient montées (fig. 9). Puis, dès que le bouclier était avancé, on procédait à la mise en place, par pompage, d'un béton de calage entre les tôles et la roche. Le travail était enfin complété par des injections de ciment pénétrant dans la roche et consolidant le tout. Certes, le béton ainsi mis en place ne pouvait pas être de très bonne qualité, car il était, parfois sur des zones importantes, mélangé à des matériaux souvent schisteux et argileux qui s'éboulaient derrière le bouclier ; il était en outre impossible de « purger » la roche. Cependant, et grâce aux injections qui suivaient, on réalisait un anneau de bonne compacité et d'une résistance suffisante ; à noter qu'en calotte et dans la partie supérieure des piédroits, cet anneau était d'autant plus épais que la roche était mauvaise et donc s'éboulaient plus facilement. En revanche, des débris s'amoncelaient au pied des parois et pouvaient empêcher la réalisation de l'anneau souhaité. Là, les injections ont été renforcées pour compenser cette faiblesse. Les résultats obtenus ont été très satisfaisants : on avait ainsi créé un véritable « étayage perdu » en béton et il a été possible ensuite, au moment du bétonnage du revêtement qui constituait la voûte porteuse définitive proprement dite, de récupérer tous les cintres qui avaient été posés ainsi qu'une bonne partie des tôles métalliques (voir fig. 10) ; ces dernières n'ont été abandonnées qu'aux endroits où, parce qu'elles adhéraient trop bien au béton de calage, leur enlèvement s'est révélé plus coûteux que leur valeur de récupération.
