# Die Baugeschichte der Kirche Betschwanden

Autor(en): **Eggenberger, Peter**

Zeitschrift: **Jahrbuch des Historischen Vereins des Kantons Glarus**

Band (Jahr): **82 (2002)**

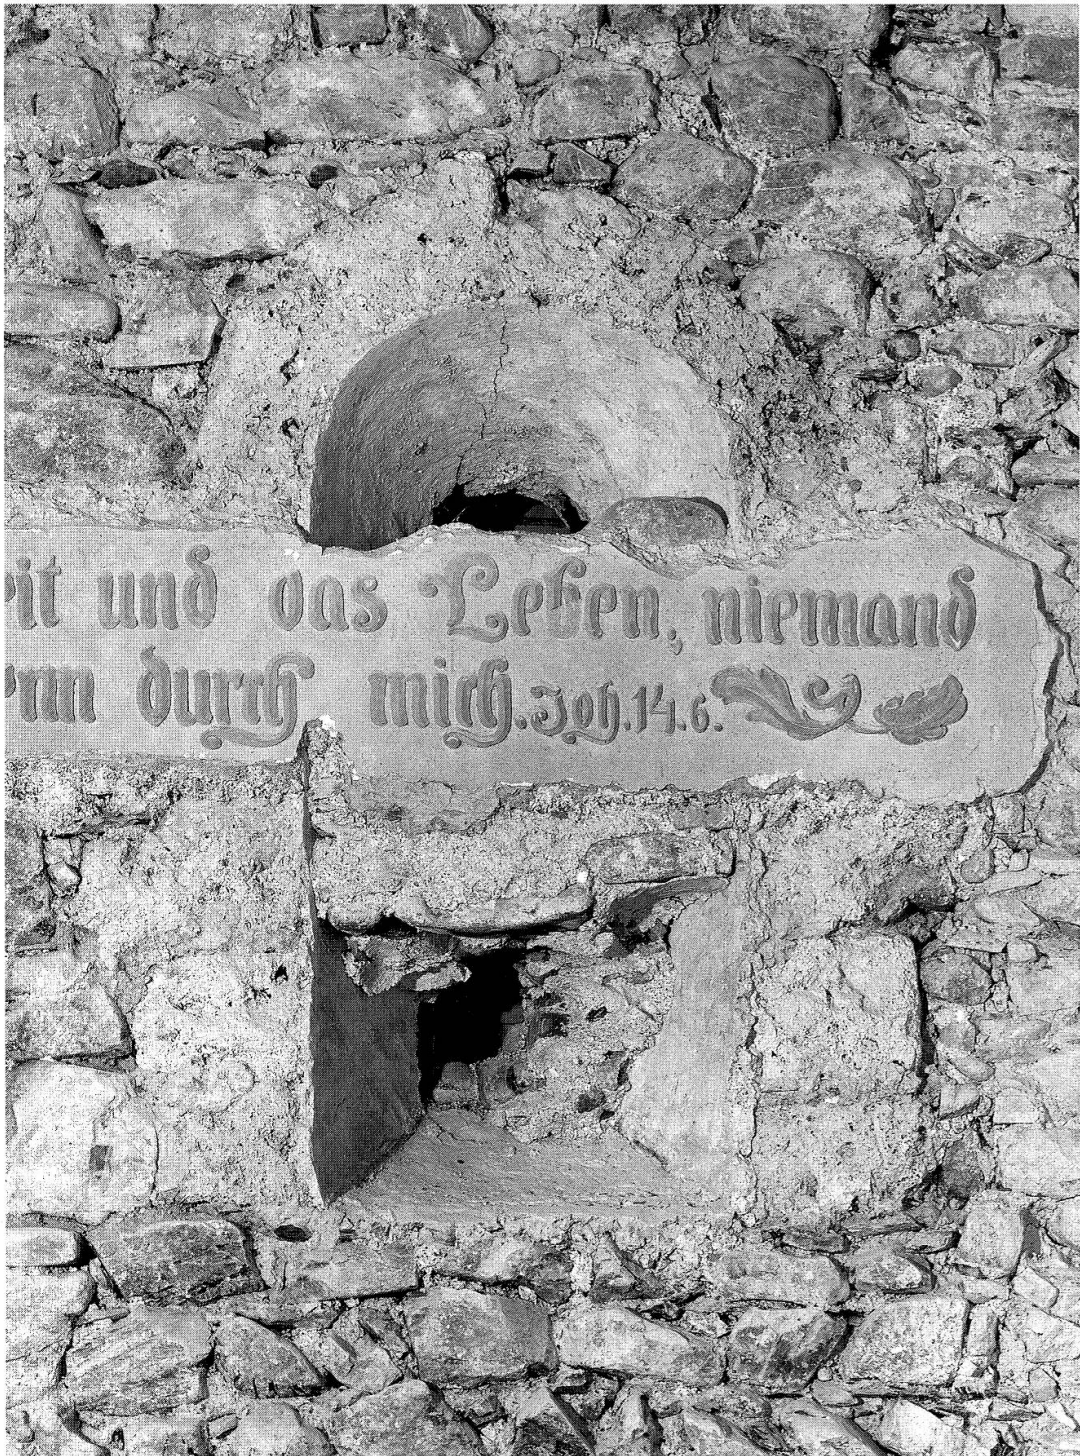
Abb. 6: Das erhaltene Fenster in der Ostmauer.

Ausstattung und Organisation des Kirchenraums können in grossen Zügen rekonstruiert werden (Abb. 5). Das Schiff wurde auf beiden Seiten durch je drei rundbogige Fenster mit schmalen, hohen Öffnungen erhellt, deren Bänke um knapp 3 m über dem Innenniveau lagen (1c; Abb. 6, Tafel 1, 2). Die Gewände sind aus Tuffsteinblöcken gemauert. Beiderseits sind noch je zwei Fenster nachzuweisen, in der Ostmauer sogar eines in vollständig erhaltenem Zustand. Dessen lichte Öffnung misst  $0,22 \times 1,08$  m und besitzt noch den Holzrahmen, an dem die Verglasung angeschlagen war. Der Lage der festgestellten Fenster gemäss darf für jede Fassadenmauer die Existenz eines weiteren Fensters vermutet werden. Der spätestens 1857/58 ersetzte Eingang in der Nordmauer muss sich, wie der heutige, in der Längsachse des Schiffes befunden haben. Vorwiegend an der Ostwand hat sich der ursprüngliche, dick aufgetragene und geschlämmte Verputz (1b) in Fragmenten erhalten. Zwischen dem – von Norden her gezählt – dritten heutigen Fenster und der Chorschulter ist er mit einer Sockelmalerei aus Rauten geschmückt (14./15. Jahrhundert?), über der üblicherweise figürliche Darstellungen folgten; diese fehlen aber.<sup>3</sup> Dachstuhl und Decke des Schiffes sind verschwunden; sie sind, wie wir sehen werden, 1486/87 abgebrochen worden. Wir dürfen jedoch eine Flachdecke annehmen, die sich ungefähr auf der Höhe der heutigen Mauerkronen befunden haben wird. Daraus ergibt sich bezüglich der Grösse des Saales eine ausgesprochen niedrige Höhe von nur 5,50 m. Der ursprüngliche Boden im Schiff ist ebenfalls vollständig verschwunden, doch war wohl – wie im Altarraum – ein Mörtelstrich vorhanden.

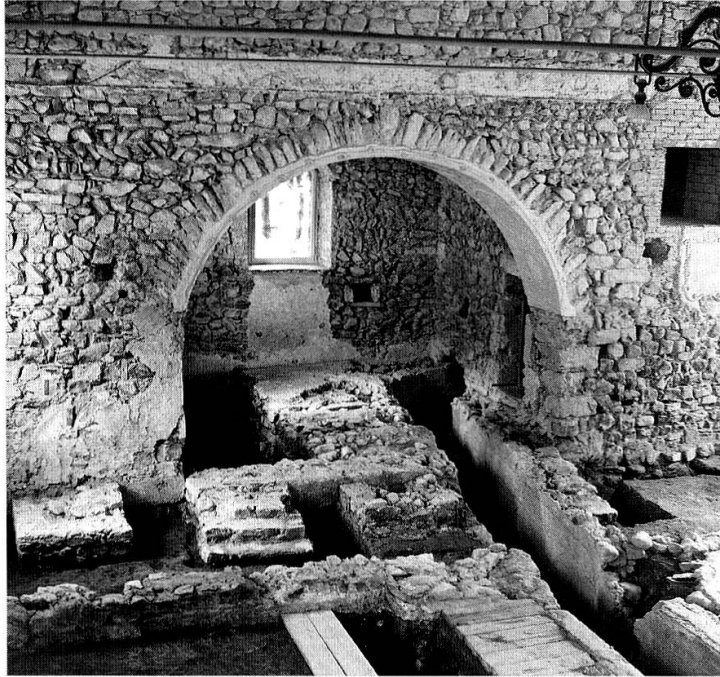
Abb. 7: Der Chor nach dem Entfernen der Mörtelböden. Von Nordosten gesehen.  
Abb. 8: Die Südwand des Altarhauses.

Der Altarraum hob sich vom Schiff durch sein bühnenartiges, 0,60 m hohes Podium ab, das in das Schiff hineinragte und von diesem aus über zwei seitlich gelegene Treppen (1d) mit je drei Stufen erreicht werden konnte (Abb. 7, Tafel 5). Zwischen den Treppen war das Podium gegen das Schiff durch eine Schranke (1e) geschlossen. Diese war entweder derart nieder, dass sie den Blick auf den Hochaltar nicht vollständig verdeckte, oder besass, wenn sie höher war, seitlich je einen türähnlichen Durchgang. Wir ziehen für unsere Rekonstruktion die erste Möglichkeit vor. Ein Mörtel-estrich (1f), der direkt auf einer Planierschicht (1g) lag, bildete den Boden.<sup>4</sup> Der Hauptaltar, von dem sich noch der Fuss des Steinblocks (*stipes*; 1h) erhalten hat, stand wenig vor der Stirnmauer des Raumes. Er war sicherlich mit einem hohen Aufbau aus Holz (*Retabel*) ergänzt. Der Priester zelebrierte daher vor dem Altar, mit dem Rücken zur Gemeinde, wie dies seit dem Hochmittelalter üblich war. Ein kleinerer Altar (1i) wurde auf dem Bodenniveau des Schiffes wahrscheinlich erst später zwischen die beiden Treppenblöcke gestellt. Er lehnte nämlich gegen die schon verputzte Chorschranke. Dieser zweite Altar hatte eine bestimmte liturgische Aufgabe. In spätmittelalterlicher Zeit entwickelte sich die Messfeier zu einem gemeinschaftlichen liturgischen Zeremoniell der Priesterschaft, von dem die Pfarrgemeinschaft mehr oder weniger ausgeschlossen war. Für diese diente – wie in Betschwanden – der an die Grenze zwischen Altarraum und Schiff gestellte «Volksaltar», der vielfach dem Heiligen Kreuz geweiht war. Hier stand oder hing am Triumphbogen das Kruzifix.

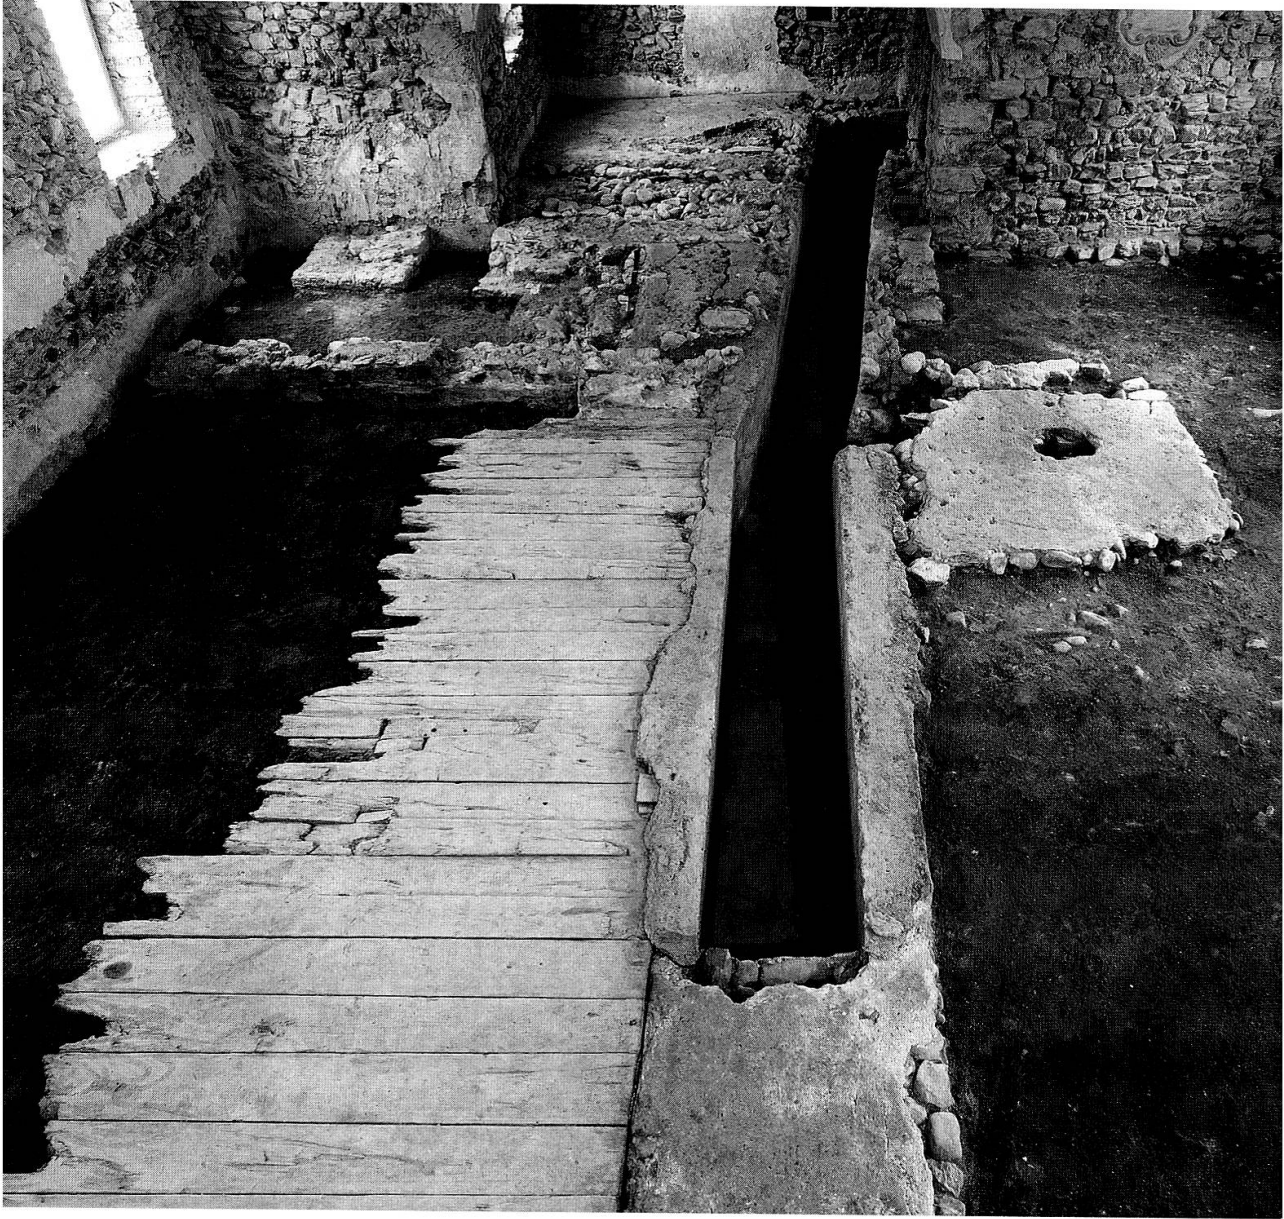
Abb. 11: Chor und Schiff vor dem Entfernen der Mörtelböden. Von Norden gesehen.

Auch die Ausstattung des Schiffes lässt sich anhand des erhaltenen Bestandes rekonstruieren (Abb. 9.1, 11, 12, Tafel 5). Der teilweise erhaltene Boden wird durch Beläge aus Mörtel (4v) und aus Holz (4w) gebildet. Das Niveau lag nun höher und war deutlich horizontaler. Beidseitig eines mit Mörtelstrich belegten «Mittelgangs» war eine grössere Fläche mit Holzbohlen bedeckt. Auf derartigen Böden (Banklager) standen üblicherweise Bänke. Ostseitig grenzte die Fläche an die Chorschranke, westseitig war sie
