# Ausbau des ersten Autobahnabschnitts der N2 in Nidwalden

## Probleme aus Sicht der Oberbauleitung

Von Martin Gut, Stans

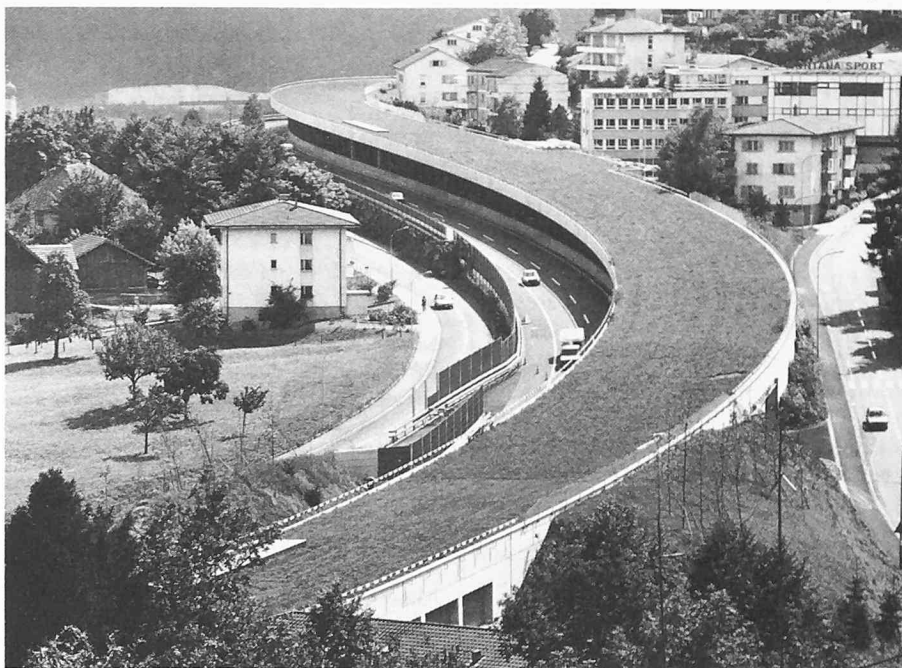
Bild 4. N2. Lärmschutzgalerie Hergiswil. Baulos 60. Blick Richtung Süden

Einen erheblichen Umfang am Gesamtbauvolumen im Abschnitt Hergiswil – etwa ein Drittel der gesamten Bau- summe – nehmen die Lärmschutzmassnahmen ein. Die *baulichen Lärmschutzmassnahmen* umfassen im wesentlichen eine rund 1900 m lange durchgehende Galerie auf der Bergseite und Lärmschutzwände, Raumgitterwände und Erddämme auf der Seeseite (Bild 4).
