# Zur Ausführung der Rohbau- und Montagearbeiten

Autor(en): **Weiss, Rudolf**

Zeitschrift: **Schweizer Ingenieur und Architekt**

Band (Jahr): **102 (1984)**

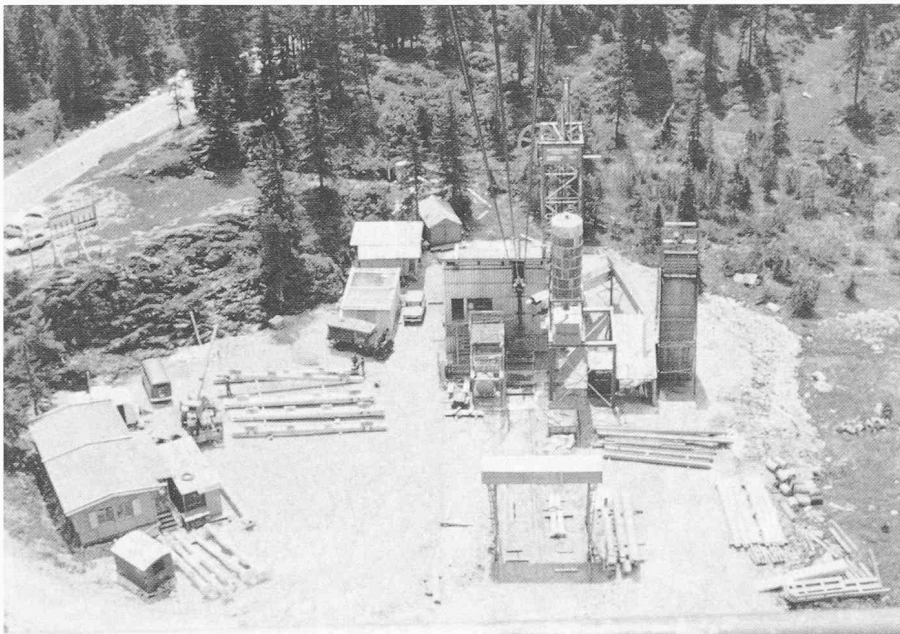
Bild 11. Talstation Bauseilbahn mit Basislager im Feldmoos an der Sustenstrasse

Bauseilbahn - ist ein fahrbarer *5-t-Bockkran* installiert, mit welchem die Lastwagen entladen und die Barelle der Seilbahn beladen werden können. Für das Schüttgut stehen 2 *Silos* für Kies (40 m<sup>3</sup>) und Zement (30 t) mit Verladevorrichtungen für die Transportbehälter der Seilbahn zur Verfügung (Bild 11). Das Betonanmachwasser wird aus einem Bergbach gefasst und mit einem Tank zur *Betonaufbereitungsanlage* in die Bergstation transportiert. Das in der Bergstation ankommende Material wird mittels einer fahrbaren *Hebebühne* und *Hallenkran* auf einen *Dumper* umgeladen und mit diesem durch den etwa 100 m langen Stollen zur Kaverne vor dem Liftschacht transportiert. Ein im Schacht montierter *Elektrozug* hebt das Material ins Gebäude. Von dort aus muss es an den Verwendungsort getragen werden. Für den Transport von z.B. 20 t Wandarmierung von der Talstation bis ins Gebäude wurden zwei Tage benötigt. Vergleichsweise dauert dieselbe Arbeit bei normalen Verhältnissen rund eine halbe Stunde, sofern ein Kran als Transportmittel eingesetzt werden kann.

- 1980 Baugrubenaushub  
Montage Schutzdach  
Beginn Ausbau Stollen  
Betriebsaufnahme Bauseilbahn  
Anfang Juni (Bild 11)
- 1981 Fundamentplatte mit Entwässerung und Isolation  
4. und 3. Untergeschoss bis UK Schutzdach  
Liftturm 1. Teil (etwa 30 m)  
Beendigung Stollenausbau
- 1982 Demontage Schutzdach  
2. und 1. Untergeschoss  
Liftturm 2. Teil (etwa 30 m) (Bilder 12 und 13)
- 1983 Montage Antennenträger und Zugänge  
Restliche Rohbauarbeiten

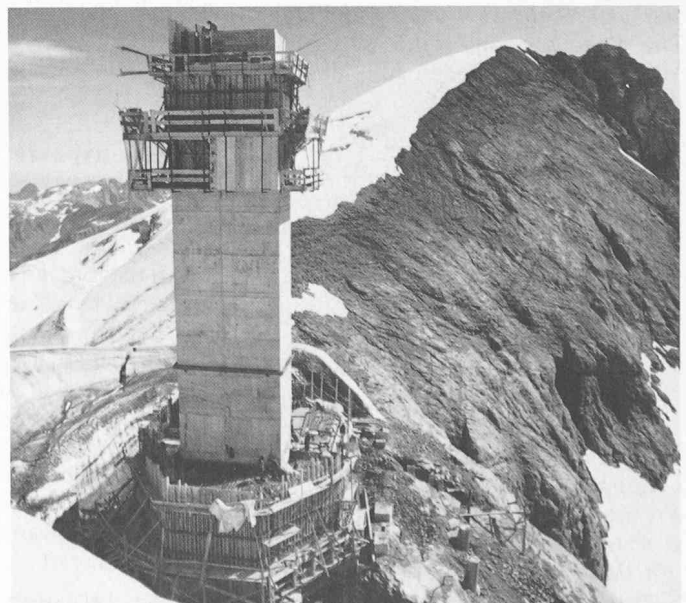
Bild 13. Rohbau August 1982: Liftturm mit Kletterschalung. Rechts im Hintergrund der Titlis
