# Ingenieurprobleme beim Bau im Hochgebirge

Autor(en): **Gut, Hans**

Zeitschrift: **Schweizer Ingenieur und Architekt**

Band (Jahr): **102 (1984)**

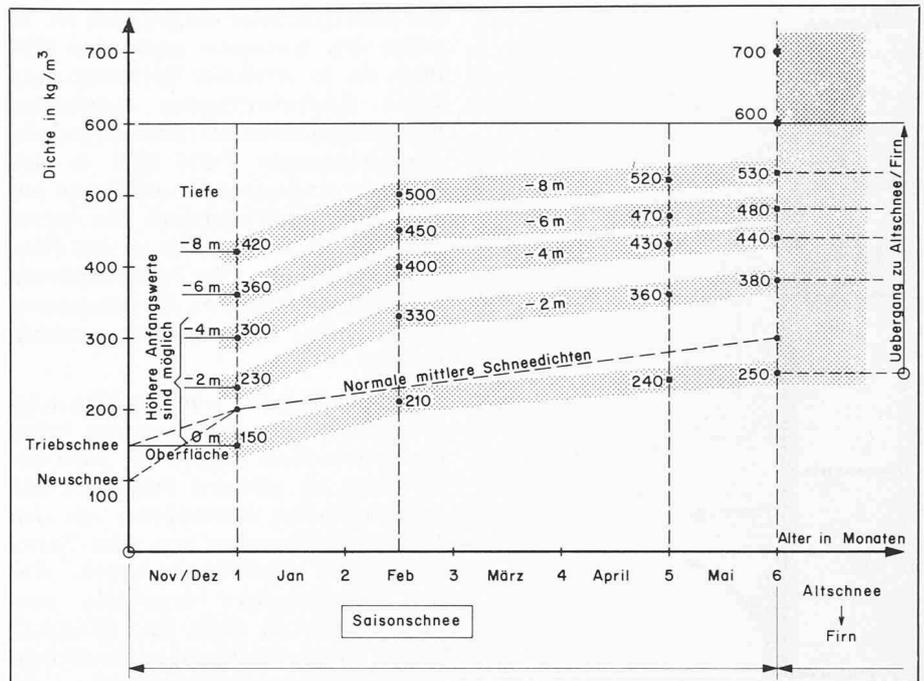
Bild 6. Ergebnisse der Schneedichtemessungen auf der Baustelle 1980/81

Die Ergebnisse der *Schneedichte-Messungen* sind in Bild 6 dargestellt. Die Gewichtsbestimmung wurde mit behelfsmässigen Mitteln durchgeführt und erhebt keinen Anspruch, wissenschaftlich exakt zu sein. Zur besseren Erfassung des komplexen Mediums Schnee auf einer exponierten Baustelle sollten die Resultate jedoch genügen. Auffallend sind die relativ hohen Werte gleich zu Beginn der Ablagerung und wenige Wochen später.

- Als Schneedichten sind gewählt:
- Saison-Schnee oberhalb der Dachterrassen 500 kg/m³
  - Altschnee unterhalb der Dachterrassen 700 kg/m³

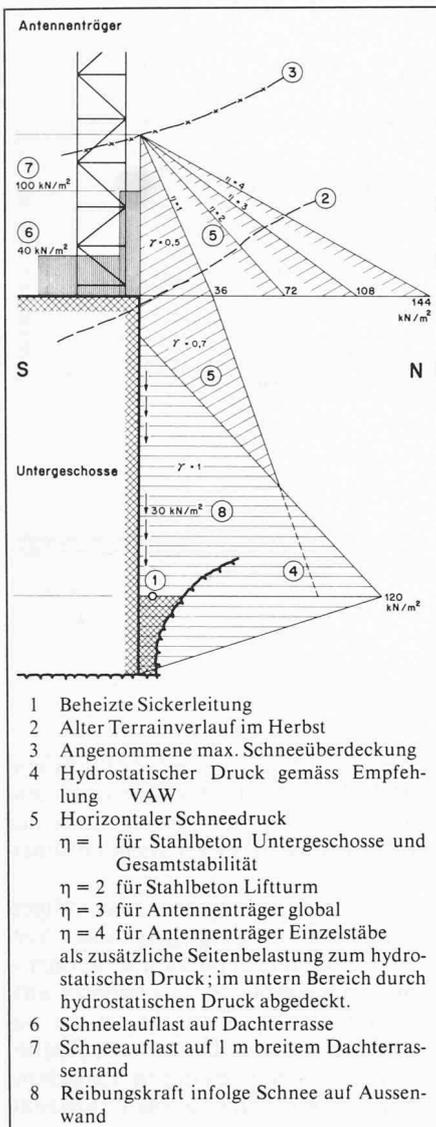
Bild 7. Belastung auf der Nordseite. Schema der vertikalen und horizontalen Lasten aus Schnee und hydrostatischem Druck

Kriecheinfluss auf die Bauteile erhöht sich noch um einen sogenannten «Wirkungsgrad  $\eta$ » in Abhängigkeit von der anzutreffenden Breite. Eine weitere Folge sind vertikale Zusatzbelastungen am Rand der Gebäudedachplatte und Reibungskräfte auf die Aussenwand (Bild 7).

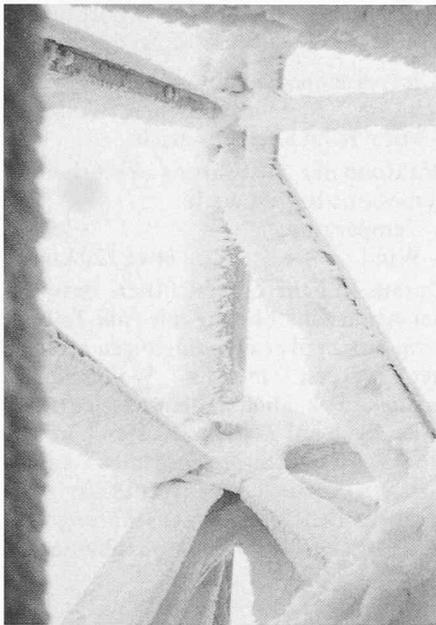
Bild 8. Antennenträger Juni 1983: Vereisung an einer Stütze nach Schlechtwettereinbruch

Als weitere Schneebelastung wurde die Vereisung der gesamten Stahlkonstruktion in die Statik aufgenommen und dafür die Hälfte des Stahlgewichtes entsprechend verteilt auf die Einzelstäbe angenommen. Jüngste Beobachtungen nach Schlechtwettereinbrüchen zeigen in diese Richtung (Bild 8).

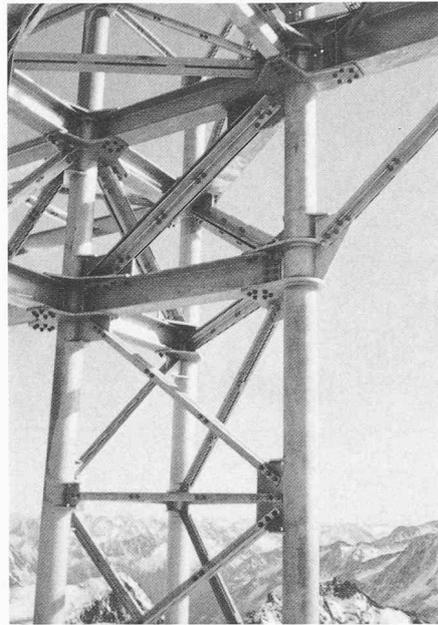
Bild 9. Antennenträger: Rahmenknoten mit Dreieckriegeln und Anschluss einer Terrassenkonsole

- Antennenterrassen: Hauptkonstruktion: auskragende nach unten abgestützte HEB 600, dazwischen kopfplattenverschraubte HEA 600, auf diese Träger kommen direkt die Antennen zu stehen (Bild 9).

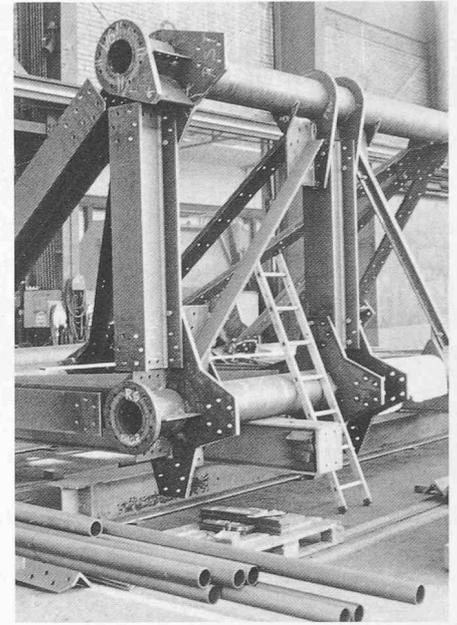
Bild 10. Antennenträger: Werkmontage einer Stützenstufe

Die vier Rahmenstützen wurden in der Werkstatt vollständig vormontiert und die Riegel teilweise. Ausserdem erfuhr die Flanschplatten eine mechanische Bearbeitung zur Erzielung einer genauen Stossfläche. Diesen Massnahmen ist es zu verdanken, dass der Antennenträger in seiner Vertikalen zuoberst eine Abweichung von weniger als 1 cm bei einer Höhe von 44 m in beiden Richtungen aufweist (Bild 10).
