# Zur Ausführung der Rohbau- und Montagearbeiten

Autor(en): **Weiss, Rudolf**

Zeitschrift: **Schweizer Ingenieur und Architekt**

Band (Jahr): **102 (1984)**

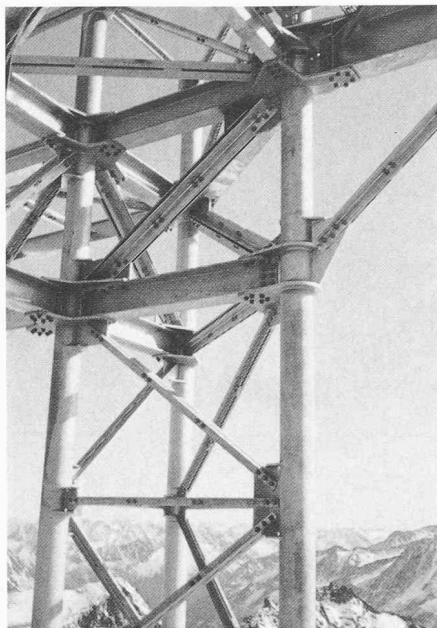
Bild 9. Antennenträger: Rahmenknoten mit Dreieckriegeln und Anschluss einer Terrassenkonsole

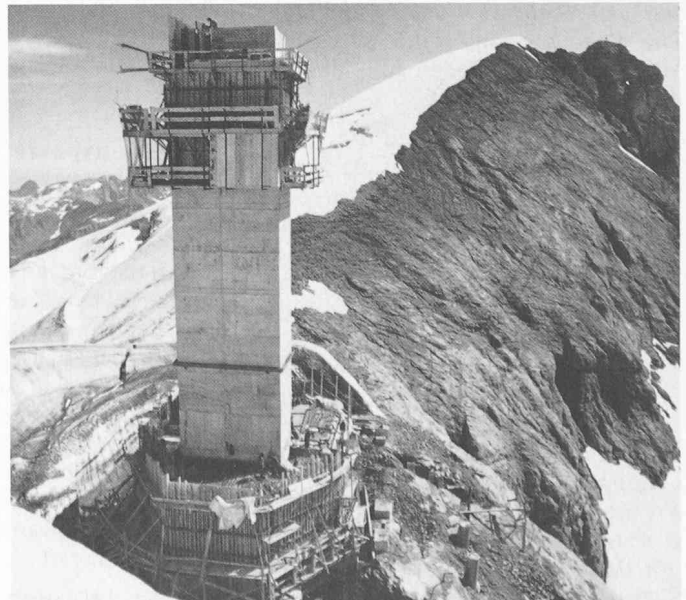
Bild 13. Rohbau August 1982: Liftturm mit Kletterschalung. Rechts im Hintergrund der Titlis

- 1980 Baugrubenaushub  
Montage Schutzdach  
Beginn Ausbau Stollen  
Betriebsaufnahme Bauseilbahn  
Anfang Juni (Bild 11)
- 1981 Fundamentplatte mit Entwässerung und Isolation  
4. und 3. Untergeschoss bis UK  
Schutzdach  
Liftturm 1. Teil (etwa 30 m)  
Beendigung Stollenausbau
- 1982 Demontage Schutzdach  
2. und 1. Untergeschoss  
Liftturm 2. Teil (etwa 30 m) (Bilder 12 und 13)
- 1983 Montage Antennenträger und Zugänge  
Restliche Rohbauarbeiten
