# Würfelquarz

Autor(en): **Cieslik, Tina**

Zeitschrift: **Tec21**

Im März 2007 wurde die 1995 erbaute Anenhütte am Ende des Lötschentals von einer Lawine nahezu vollständig zerstört. Anstelle eines Wiederaufbaus visierte der Eigentümer einen Neubau an. Unter strengen Auflagen: Zum einen musste die Lawinensicherheit des Neubaus garantiert, zum anderen durfte das sensible Umfeld nicht tangiert werden – der Standort der Hütte liegt im Unesco-Weltnaturerbe und ist Teil des Bundesinventars der Landschaften und Naturdenkmäler von nationaler Bedeutung.

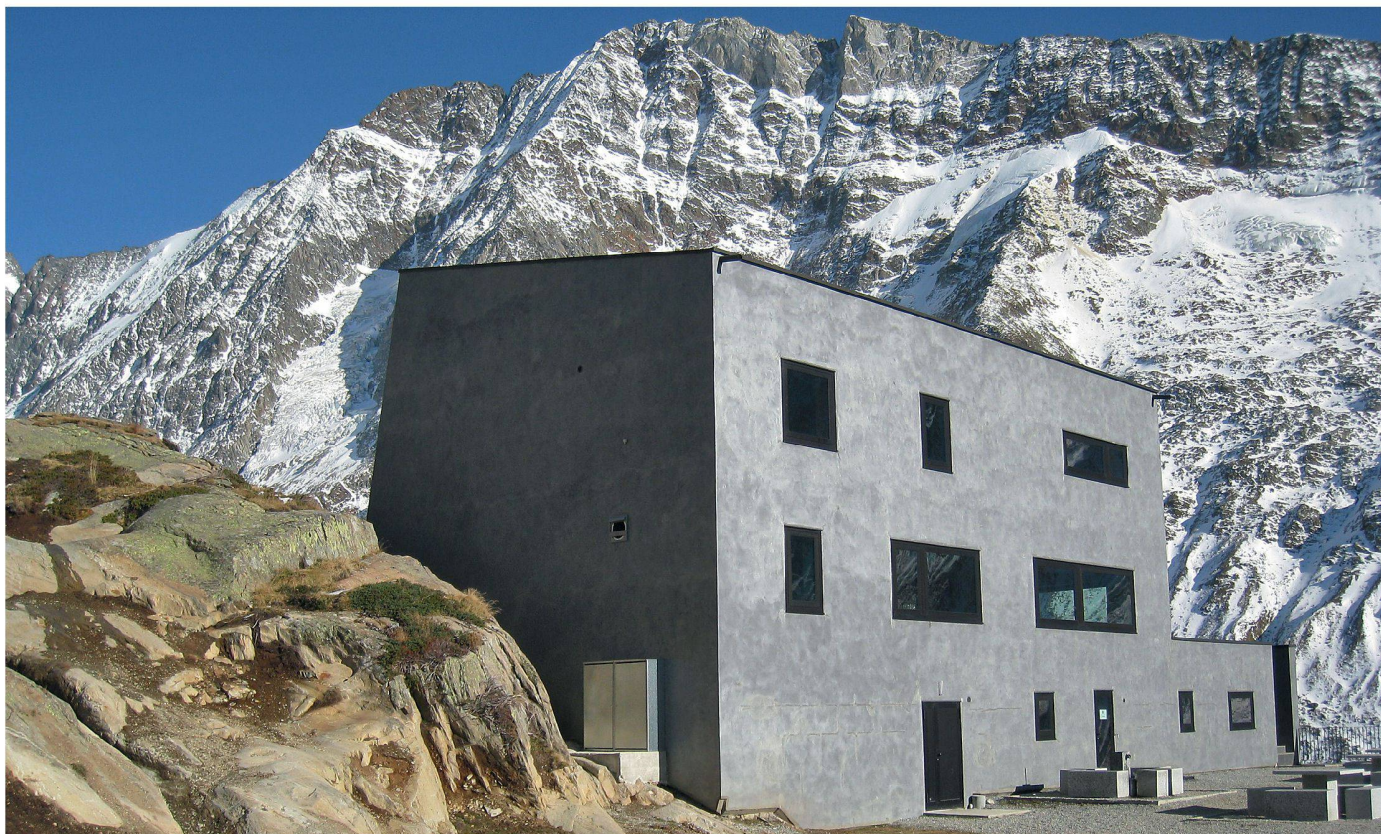
01

**01** Die neue Anenhütte wurde nordseitig an die Felsen gerückt, eine Massnahme zum Lawinenschutz. Die am stärksten gefährdete Nordseite besitzt keine Angriffspunkte (Foto: tc/Red.)

ausschlaggebend: Die äussere Form hatte sich primär den Erfordernissen einer optimalen Druckverteilung bei einer Lawine unterzuordnen. Das gewählte Projekt ist kubisch angelegt. Mit der fensterlosen Nordfassade ist die kleinste Wand senkrecht zur Lawinestossrichtung angeordnet und bietet wenig Angriffsfläche. Der Standort der neuen Hütte ist gegen Norden verschoben, dadurch würde ein Aufprall durch die Platzierung des Baus an einer Felsrippe gemildert (Abb. 12). Die Ostwand ist leicht geneigt, auch dies soll eine aufprallende Lawine ablenken. Der Eingang zur Hütte befindet sich an der lawinenabgewandten Westseite. Es gibt keinerlei Auskragungen oder Dachaufbauten, die Fenster stehen bündig mit der Aussenwand. Letztere waren so zu konstruieren, dass sie an der lawinengefährdeten Ostfassade den Druckkräften einer möglichen Lawine standhalten können, an Süd- und Westfassade den Sogkräften. Dafür wurden Druckkräfte von  $20\text{kN/m}^2$  angenommen. Neben der Verglasung war auch die Rahmenkonstruktion entsprechend auszuführen: Eine reguläre Fensterverglasung mit Glasleisten ist dafür nicht geeignet. Stattdessen wurde eine abgestimmte Rahmenkonstruktion mit 7 cm dickem Panzerglas (an der aufprallgefährdeten Ostfassade) gewählt. Aufgrund der Grösse und des Gewichts der Fenster mussten sie beim Bau von aussen eingesetzt werden. Neben den konstruktiven Auflagen wurde ein Wiederaufbau auch an ein Nutzungsverbot im Hochwinter geknüpft, es gibt auch keinen Winterraum.

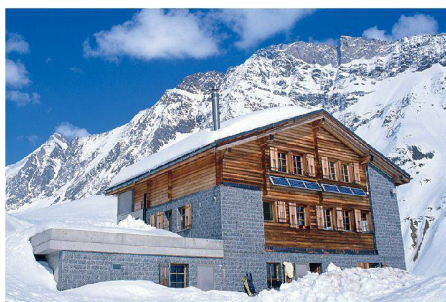
02

**02** Die im Chalet-Stil erbaute Anenhütte vor der Zerstörung. Die Aussichtsterrasse war an der Nordfassade platziert

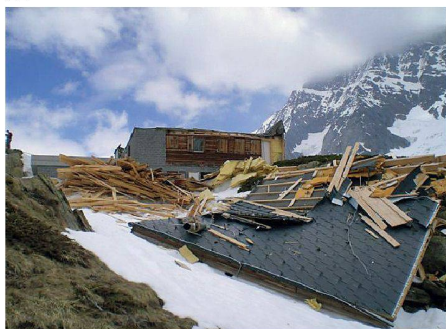
03

**03** Die Überreste der Hütte nach der Lawine: Das Dach wurde abgedeckt, das Obergeschoss vollständig zerstört (Foto: Charly Wuillod)

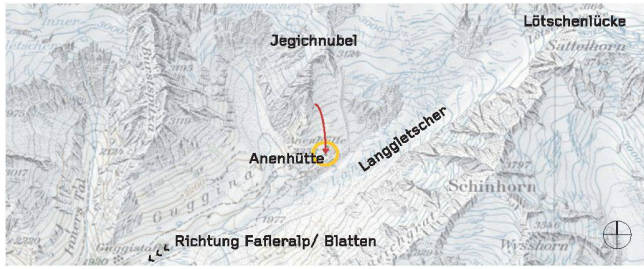
04 Lageplan. Die Hütte ist gelb markiert, in Rot der vermutliche Verlauf der Lawine (Plan: SLF)  
 05 Grundriss EG (Pläne: Bauherrschaft/Engineering)  
 06 Grundriss UG. Grau markiert ist die Grundfläche der ehemaligen Hütte  
 07 Querschnitt. Die grau markierten Wände der alten Hütte sind in den Neubau integriert

Als die Anenhütte am 3. März 2007 von einer Lawine überrollt wurde, gab es keine Augenzeugen. Um das Ereignis zu verstehen und eine Wiederholung zu verhindern, simulierte das Institut für Schnee- und Lawinenforschung (SLF) in Davos über 150 Varianten des Ereignisses. Dazu analysierte man neben den damaligen Wetter- und Schneebedingungen auch die Bruchbilder der Stahlbetonbauteile. Das Ergebnis: Nachdem in der Nacht vom 2. auf den 3. März 2007 etwa 1 m Neuschnee gefallen war, wurde die Hütte von einer Staublawine aus dem Geländekessel südlich des Jegichnubel getroffen, die den natürlichen Schutzgraben spiralförmig übersprungen hatte. Dabei wurde vermutlich zunächst das nicht gegen Lawindrücke gesicherte Dach abgehoben. Eine haushohe Ecke an der nordöstlichen Fassade, die der Lawine eine optimale Angriffsfläche bot, verstärkte die Wirkung zusätzlich. Die Simulationen ergaben aber, dass der Standort im Schutz einer Felsrippe als sicher vor Kleinereignissen mit einer Wiederkehrdauer von 30 Jahren einzustufen ist.<sup>1</sup> Die Hütte befindet sich etwa 200 m westlich der Lawinenschiefenrichtung, zudem werden abfließende Lawinen durch die Geländeform mit Moränen, Vertiefungen und Verflachungen nicht kanalisiert, sondern gebremst. Der nördlich der Hütte liegende Graben kann Lawinen aufnehmen, abbremsen oder umlenken. Allerdings besteht eine Lawinengefahr für Ereignisse mit einer Wiederkehrdauer von 300 Jahren. Für diese Ereignisse sind Lawindruckwerte von 10–25 kN/m<sup>2</sup> (je nach Bahn) zu erwarten. Damit liegt der Standort in einer blauen Lawinenzonenzone, was einer seltenen und mässigen Gefährdung entspricht.

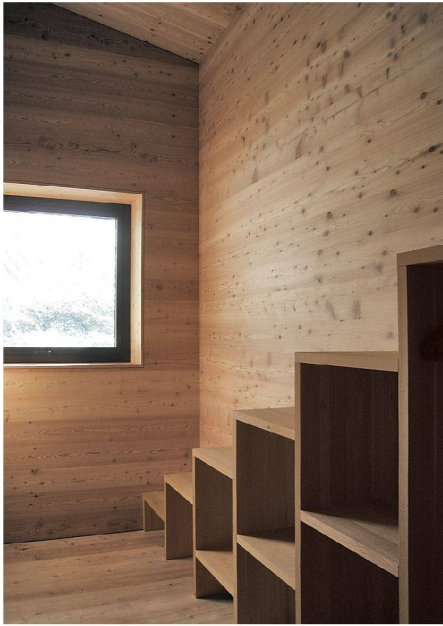
13 Der Treppenaufgang zu den Hochbetten im Massenlager ist gleichzeitig der Stauraum für das Gepäck (Alle Fotos: tc/Red.)

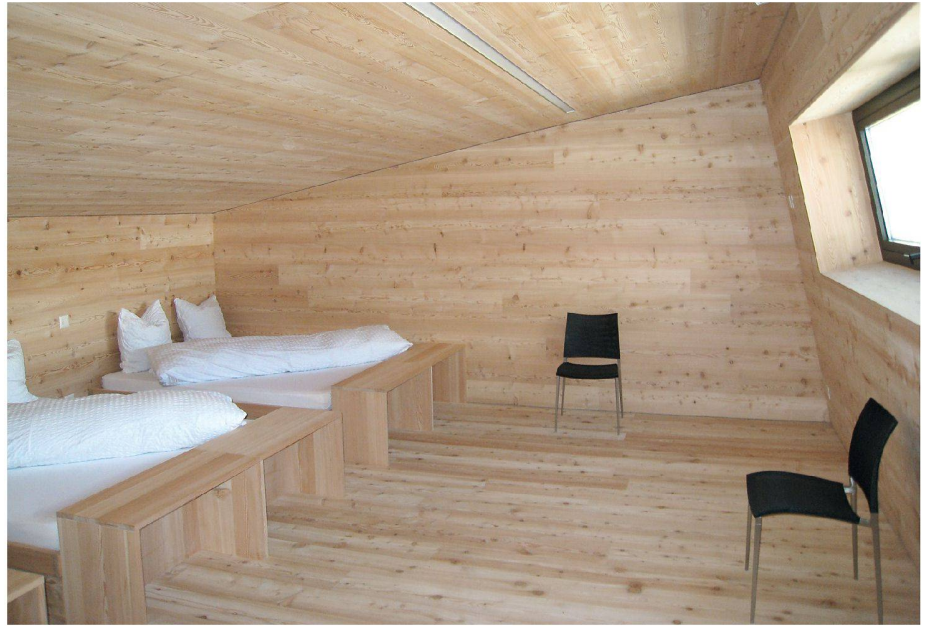
14 Gruppenzimmer mit drei Doppelbetten in 2. OG. Gut erkennbar ist die Neigung der Ostfassade, die den möglichen Aufprall einer Lawine mildern soll

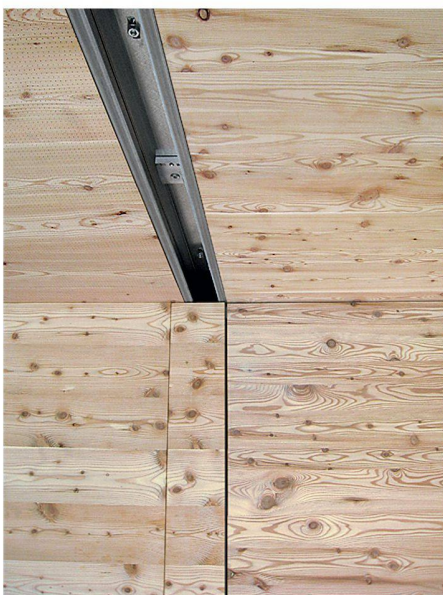
17 Die Brandschutztüren sind in die Wand des Treppenhauskerns eingelassen und mit einer Holzleiste verkleidet

Die noch erhaltenen Kellermauern wurden in den Neubau integriert und zu einem Sockelgeschoss erweitert, das Technik- und Lagerräume, Hüttenwartin- und Helferinnenzimmer, Sanitäräume und einen Wellnessbereich umfasst. Auch die Haupteinschliessung erfolgt durch den Sockel in der Westfassade. Von hier gelangt man über eine zentrale Treppe ins 1. Obergeschoss mit Küche, Essraum und Zugang zur Aussenterrasse auf der Südseite. Um die Brandsicherheit zu gewährleisten, wurde das Treppenhaus als separater Brandabschnitt ausgeführt. Hier musste die Feuerresistenz der Stahltrappe und der Wandpaneele über Materialtests nachgewiesen werden, ebenso wie die Funktionstüchtigkeit der integrierten Brandschutztüren (Abb. 17).

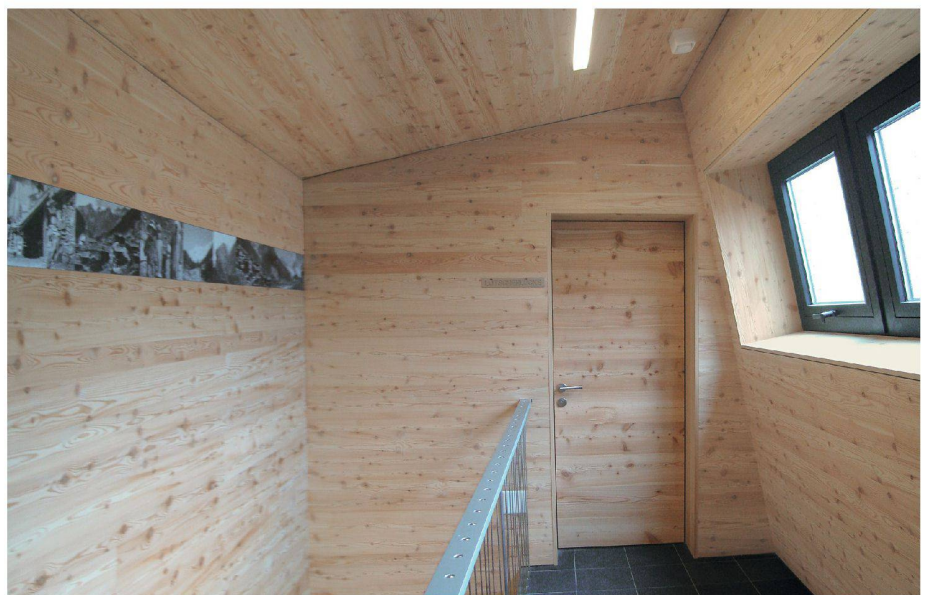
18 Treppenhaus im 2. Obergeschoss. Die Laibung des Fensters lässt die Massivität des Baus spüren
