# Zur Ausführung der Rohbau- und Montagearbeiten

Autor(en): **Weiss, Rudolf**

Zeitschrift: **Schweizer Ingenieur und Architekt**

Band (Jahr): **102 (1984)**

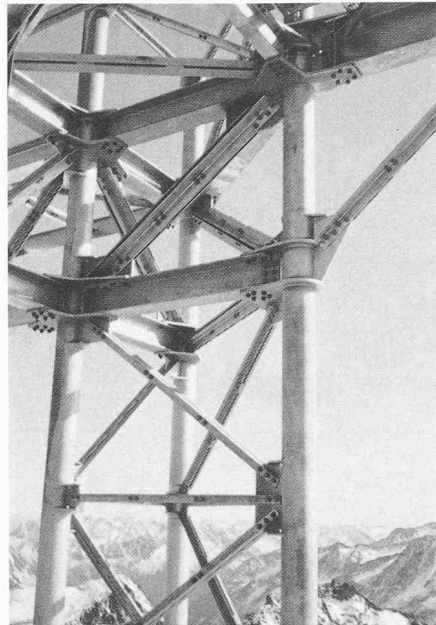
Bild 9. Antennenträger: Rahmenknoten mit Dreieckriegeln und Anschluss einer Terrassenkonsole
