# Ausbau des ersten Autobahnabschnitts der N2 in Nidwalden

## Probleme aus Sicht der Oberbauleitung

Von Martin Gut, Stans

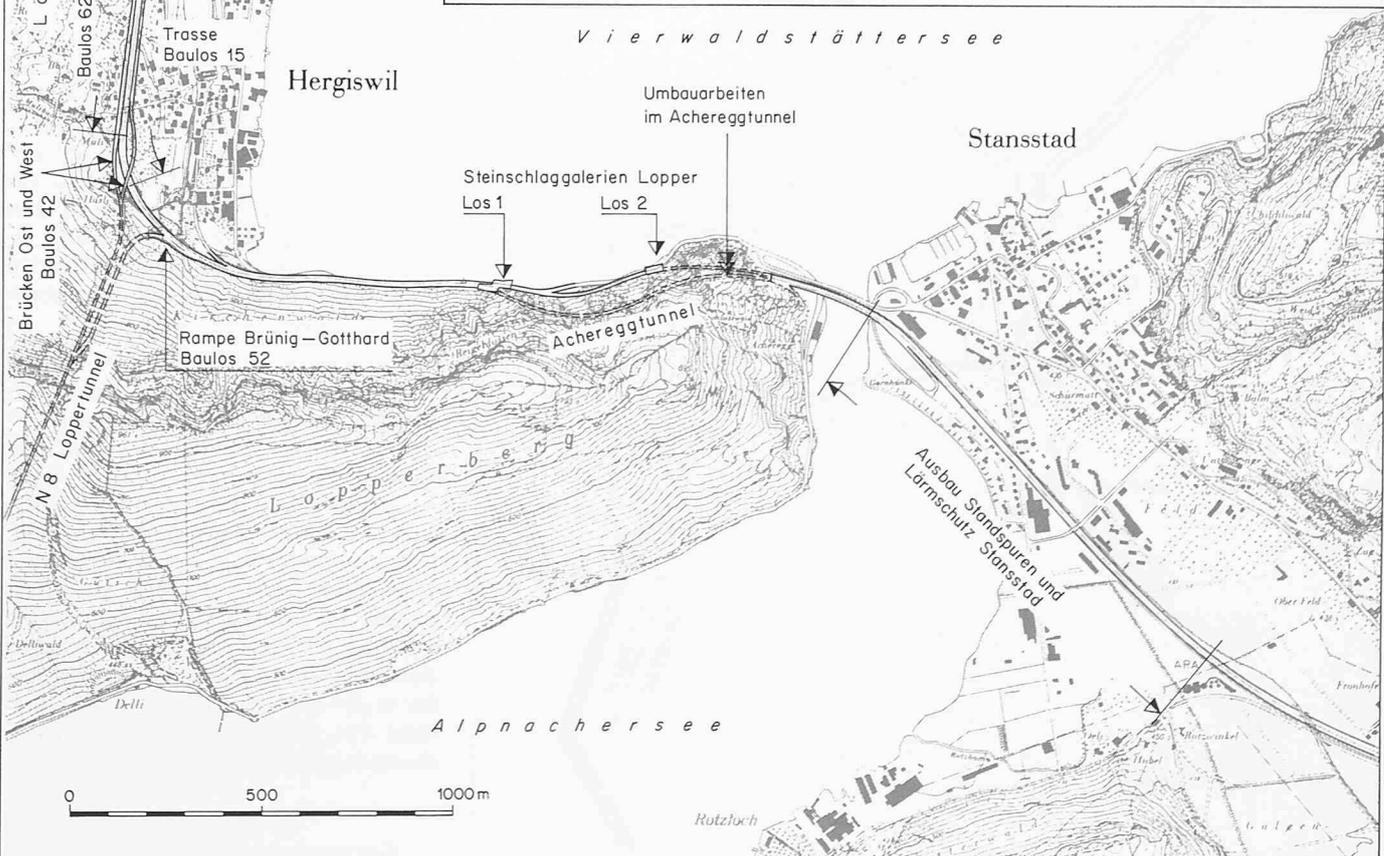
Bild 1. N2/N8 Hergiswil und N2 Stansstad. Ausbau 1979-82. Hauptbaulose

Das ganze Teilstück zwischen der Kantonsgrenze LU/NW und dem N8-Anschluss Lopper Nord gliedert sich in drei Hauptabschnitte. Die Abschnittsgrenzen bildeten gleichzeitig die Losgrenzen der Hauptbaulose (Bild 1).

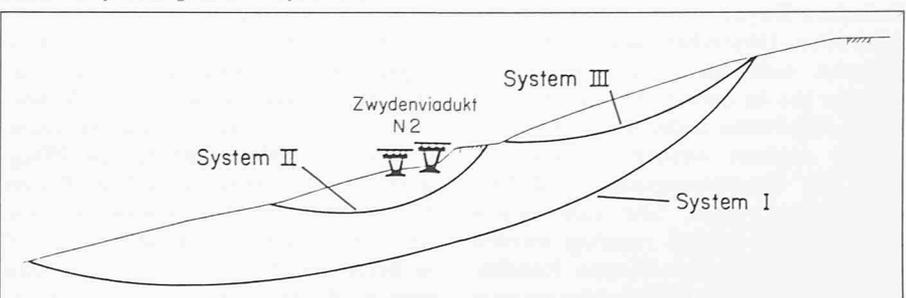
Bild 2. Zwydenhang. Kritische Systeme von Gleitkreisen

Umfangreiche Stabilitätsberechnungen zeigten, dass der Zwydenhang drei mögliche Gleitsysteme aufweist. Es sind dies zwei kleinräumige und ein grossräumiges System von Gleitkreisen, die nur geringe Sicherheitsgrade aufweisen (Bild 2).

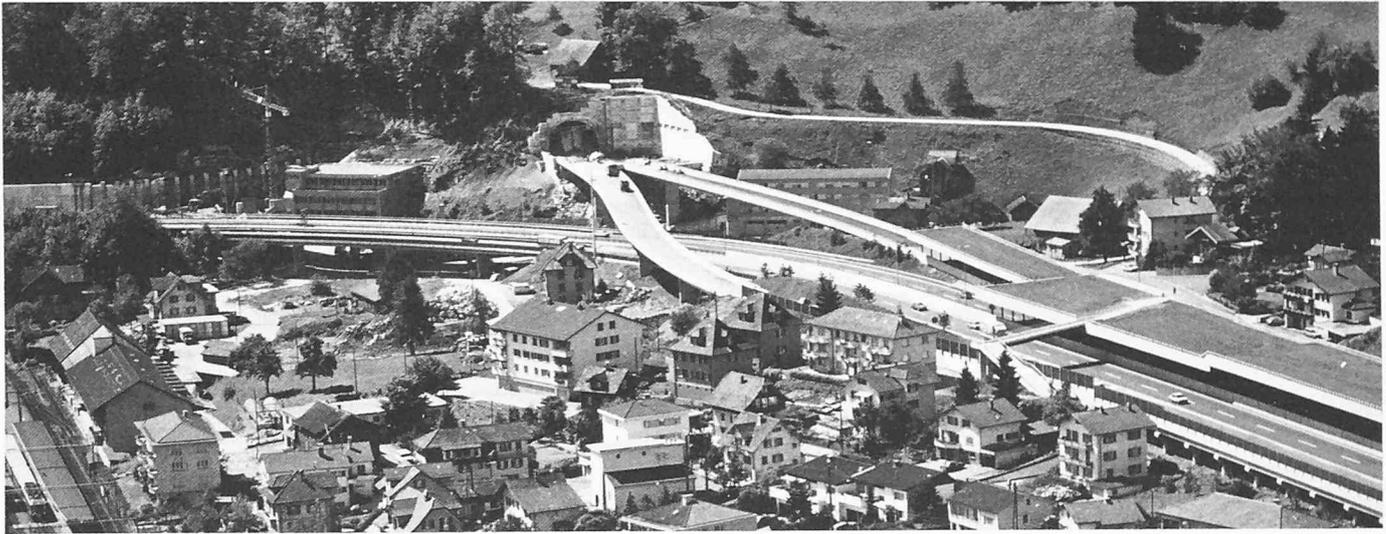
Bild 3. Anschluss N2/N8. Baulos 42. Brücken Ost und West. Nordportal des Loppertunnels (N8) mit Wendeplatz. Neues Unterwerk und Ankerwand (Baulos 52) im Bau

mit obenliegender Quartierstrasse, die ausgeprägte Hanglage und die Nähe der Wohnbauten an der Autobahn) waren Anlass für ein langes und zähes Ringen nach einer ausgewogenen Linienführung. Der Anschluss an die N8 musste ja nicht nur den verkehrstechnischen Ansprüchen, sondern auch den landschaftsschützerischen und umweltbezogenen Aspekten mitten im überbauten Wohngebiet Rechnung tragen (Bild 3).

Zwischen der Anschlussrampe Brünig-Gotthard und dem Wendeplatz beim Nordportal des Loppertunnels wurde gleichzeitig mit dem Strassenbau ein respektabler 4geschossiger Hochbau erstellt: das *Unterwerk Hergiswil*, an dem die Nationalstrasse und das EWN zu ungefähr gleichen Teilen finanziell partizipieren (Bild 3).

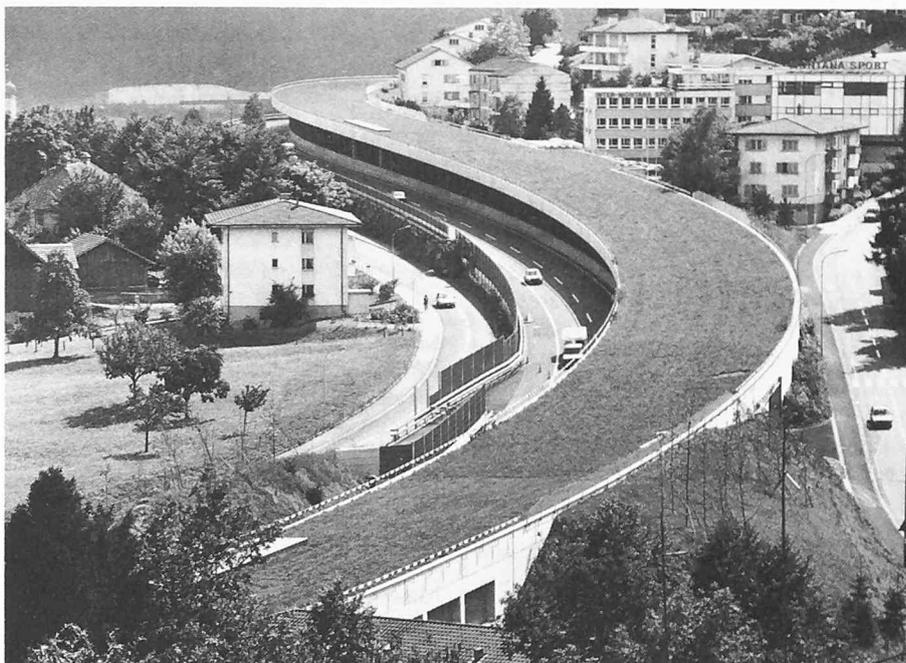
Bild 4. N2. Lärmschutzgalerie Hergiswil. Baulos 60. Blick Richtung Süden

Einen erheblichen Umfang am Gesamtbauvolumen im Abschnitt Hergiswil – etwa ein Drittel der gesamten Bau- summe – nehmen die Lärmschutzmassnahmen ein. Die *baulichen Lärmschutzmassnahmen* umfassen im wesentlichen eine rund 1900 m lange durchgehende Galerie auf der Bergseite und Lärmschutzwände, Raumgitterwände und Erddämme auf der Seeseite (Bild 4).

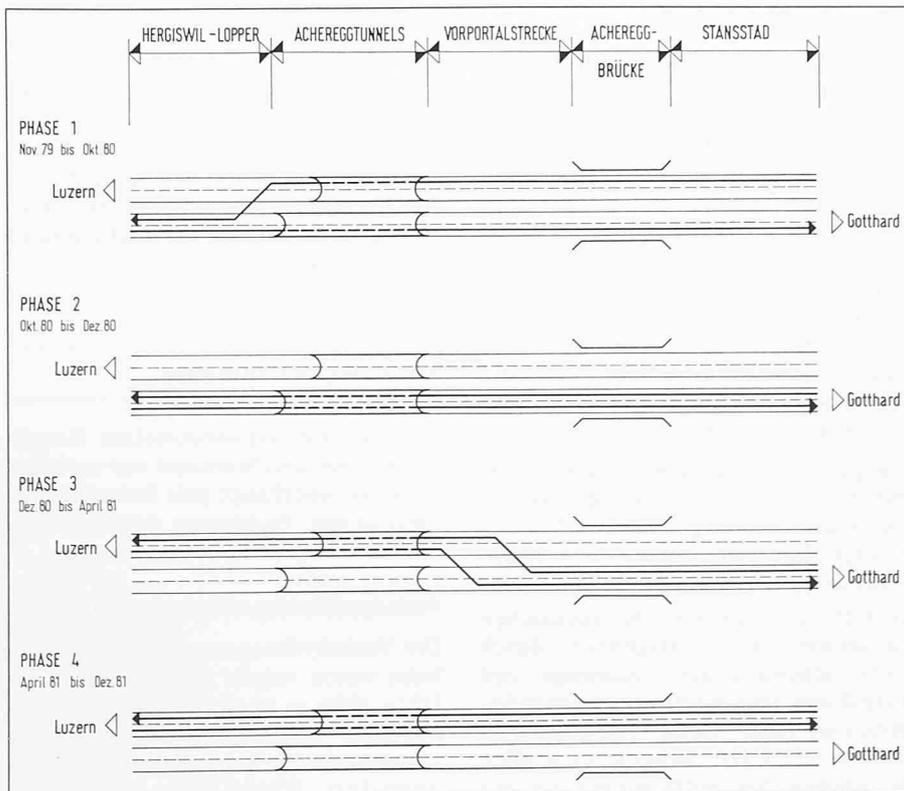
Bild 5. Phasenplan für die Verkehrsführung im N2-Abschnitt Hergiswil-Stansstad während des Ausbaus von 1979–1981

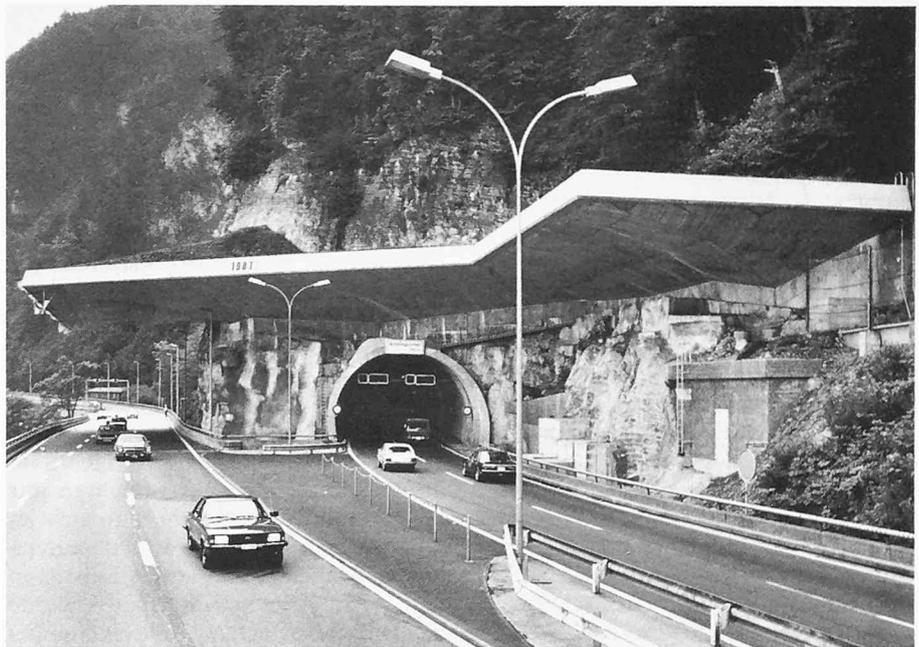
Bild 6. Steinschlagschutzbauten am Lopper (Los 1) über dem Westportal des bergseitigen Acheregg隧unnels

Beim Bau der Steinschlagschutzgalerien am Lopper (Bild 6) waren eine ganze Reihe von recht heiklen Problemen zu lösen. Rein technischer Art waren die mit den bestehenden Verkehrsanlagen zusammenhängenden Erschwernisse:
