# Ergebnisse der Untersuchung von Eisenbeton-Brücken der Schweiz. Bundesbahnen

Autor(en): **Bühler, A.**

Zeitschrift: **Schweizerische Bauzeitung**

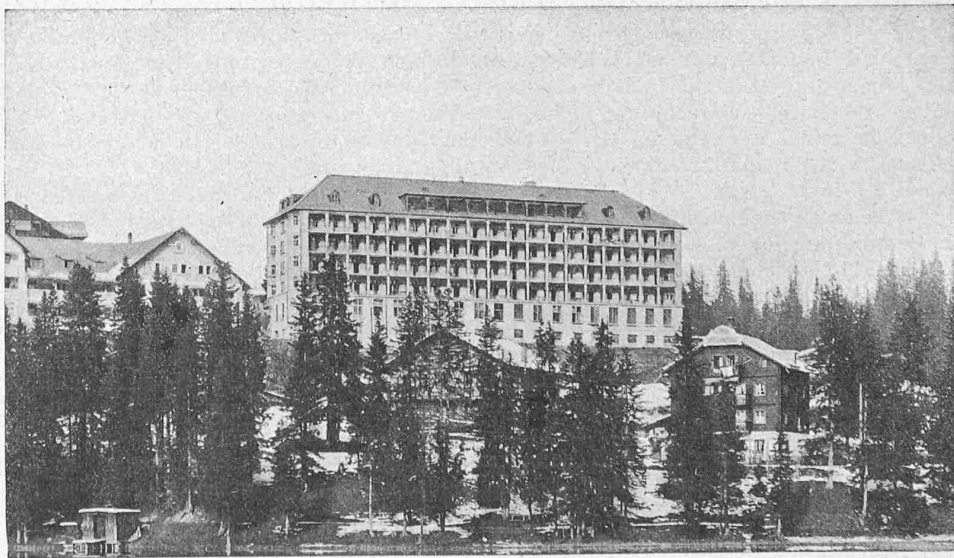
Abb. 11. Das Sanatorium Altein von Süd-Südwest; gegenwärtiger Zustand seiner Umgebung.

Ungleich ausgeglichener und ruhiger wirkt nun der spätere Entwurf (Abb. 10 u. 11), der zur Ausführung gekommen ist: bei ihm ist der Sockel, d. h. das Erdgeschoss mit den Wohnräumen, ganz homogen durchgeführt. Darüber folgen, in vollständig gleichmässigem Rhythmus durchgehend, die vier ebenfalls einheitlich behandelten, in Veranden aufgelösten oberen Stockwerke. Interessant ist, dass die Architekten hier sogar die reizvollen, von Säule zu Säule sich schwingenden Flachbögen des Entwurfs unterdrückt haben; in unerbittlicher, für das Gefühl Mancher wohl fast abstrakt-starrer Konsequenz kommen einzig die mächtigen Horizontalen der Balustraden zum Wort. Das Ganze wird endlich vom ruhig profilierten, einheitlich durchgehenden Dache bekrönt. Es bedeutet wohl einen Tribut an die Rentabilität, dass in diesem Dach noch eine Liegehalle ausgespart wurde; allein die Art und Weise, wie die Architekten sie mit der allgemeinen Silhouette in Einklang gebracht haben, zeigt rhythmisches Feingefühl.
