# Fehlstellung ausgleichen

Zeitschrift: **Tec21**

Heft 5-6: **Bauen im Permafrost**

# FEHLSTELLUNG AUSGLEICHEN

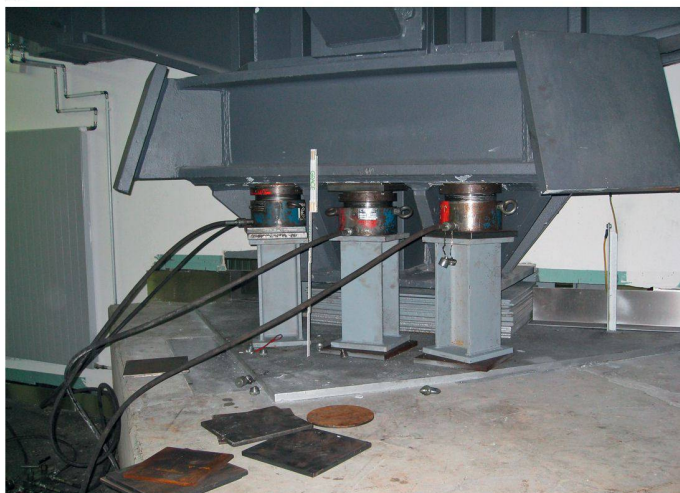
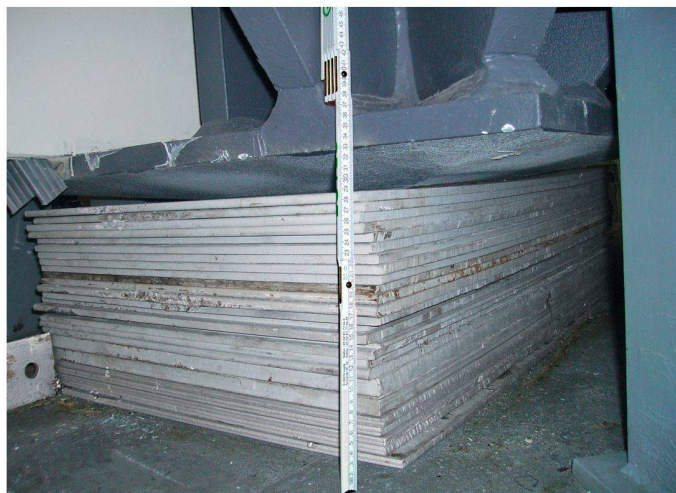
02

**02+03** Mit der Hydraulikvorrichtung im Untergeschoss werden die drei Auflagepunkte jährlich wieder ausgerichtet und mit Stahlplatten unterlegt

Bereits während der Bauphase wurde das verglaste Restaurant erstmals angehoben, da eines der drei Fundamente nach fünf Monaten Bauzeit schon 5cm abgesunken war. Der eigentliche Hebevorgang dauert eine Stunde, und die Anhebelast wird durch eine Ölhydraulikpresse erzeugt.
