Ingenieurprobleme beim Bau im Hochgebirge

Autor(en): **Gut, Hans**

Zeitschrift: **Schweizer Ingenieur und Architekt**

Band (Jahr): **102 (1984)**

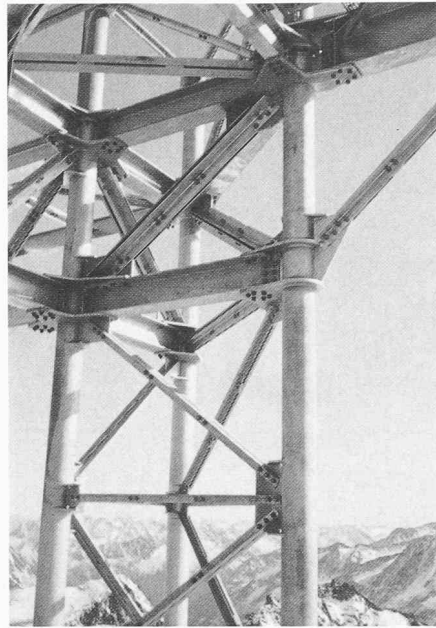
Bild 9. Antennenträger: Rahmenknoten mit Dreieckriegeln und Anschluss einer Terrassenkonsole

- Antennenterrassen: Hauptkonstruktion: auskragende nach unten abgestützte HEB 600, dazwischen kopfplattenverschraubte HEA 600, auf diese Träger kommen direkt die Antennen zu stehen (Bild 9).
