# Baugrunderfahrungen in aussereuropäischen Mittelmeerländern

Autor(en): **Rieder, Urs**

Zeitschrift: **Schweizer Ingenieur und Architekt**

**In den 25 Jahren seit ihrer Gründung war die Geotest oft auch in afrikanischen und asiatischen Mittelmeerländern als Beraterin für Baugrundprobleme tätig. Aus den rund 40 bearbeiteten Objekten (Bild 1) werden hier zehn geotechnisch interessante Beispiele herausgegriffen. Eine systematische Behandlung ist dabei aus Platzgründen natürlich nicht möglich.**

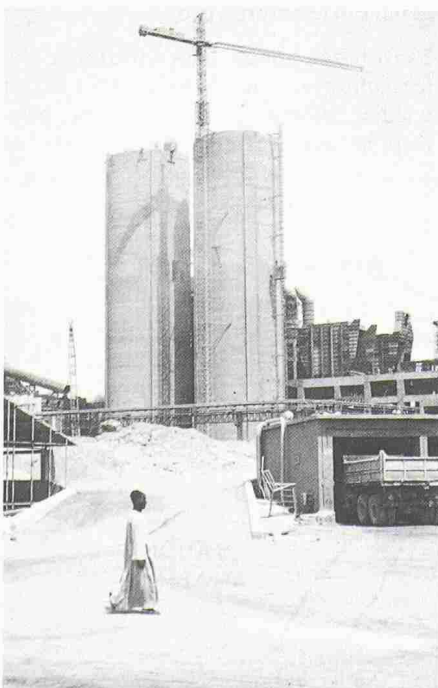
Bild 3. Helwan, Homo-Silos

Vom Neubau der Zementfabrik Helwan (am rechten Nilufer, etwa 20 km südlich von Kairo) sind die Silos der Linie I von besonderem geotechnischen Interesse (Bild 3). Zwei Silos von je rund 70 m Höhe stehen auf einer gemeinsamen steifen Fundamentplatte mit den Abmessungen von rund 50 m × 25 m × 3 m. Das Gesamtgewicht beträgt maximal 64 400 t, die entsprechende mittlere Pressung rund 600 kN/m<sup>2</sup>. Bohrungen und Schächte zeigten, dass der Untergrund im oberen Bereich aus dicht gelagertem Sand, darunter aus sehr steifem Ton besteht. Die Tragfähigkeitsberechnungen ergaben für den drainierten Zustand eine genügende Sicherheit, für den undrainierten Zustand (d.h. während der Erstbelastung) war die rechnerische Sicherheit dagegen knapp. Wir empfahlen daher, die Erstbelastung kontrolliert in Stufen und unter Beobachtung der Setzungen durchzuführen.

Wir hatten Setzungen in einer Spanne von 11 bis 30 cm (als Extremwerte) berechnet. Um Verkippungen zu vermeiden, empfahlen wir, beide Silos bei der ersten Füllung gleichmässig und kontrolliert zu beladen. Diese Vorschriften wurden grösstenteils befolgt, abgesehen von einer unbeabsichtigten einseitigen Lastvergrösserung um 6000 t. Diese bewirkte einen einseitigen Setzungsschub von etwa 1 cm mit einer bleibenden Verkippung. Die nach 4 Jahren tatsächlich erreichten Werte von 10 bis 15 cm Setzung und rund 1‰ Verkippung liegen im Rahmen des Zulässigen und Erwarteten. Im Gegensatz zu anfänglichen Befürchtungen war die theoretisch zu erwartende Beeinflussung der nur wenig weit entfernten Nachbarbauten durch die Setzungsmulde der Silos gering und ohne Probleme. Der nicht ganz risikolose Verzicht auf eine Pfahlfundation hat sich somit gelohnt. Hätte wohl ein Schweizer Bauherr in einer ähnlichen Situation eine Lösung mit vorausgesagten Setzungen von 1 bis 3 Dezimetern ebenfalls akzeptiert?
