Zeitschrift: **Schweizer Ingenieur und Architekt**

# Geotechnische Probleme beim Bau der Luftseilbahn Trockener Steg - Klein Matterhorn

Von Urs Rieder, Hans-Rudolf Keusen und Jean-Louis Amiguet, Zollikofen

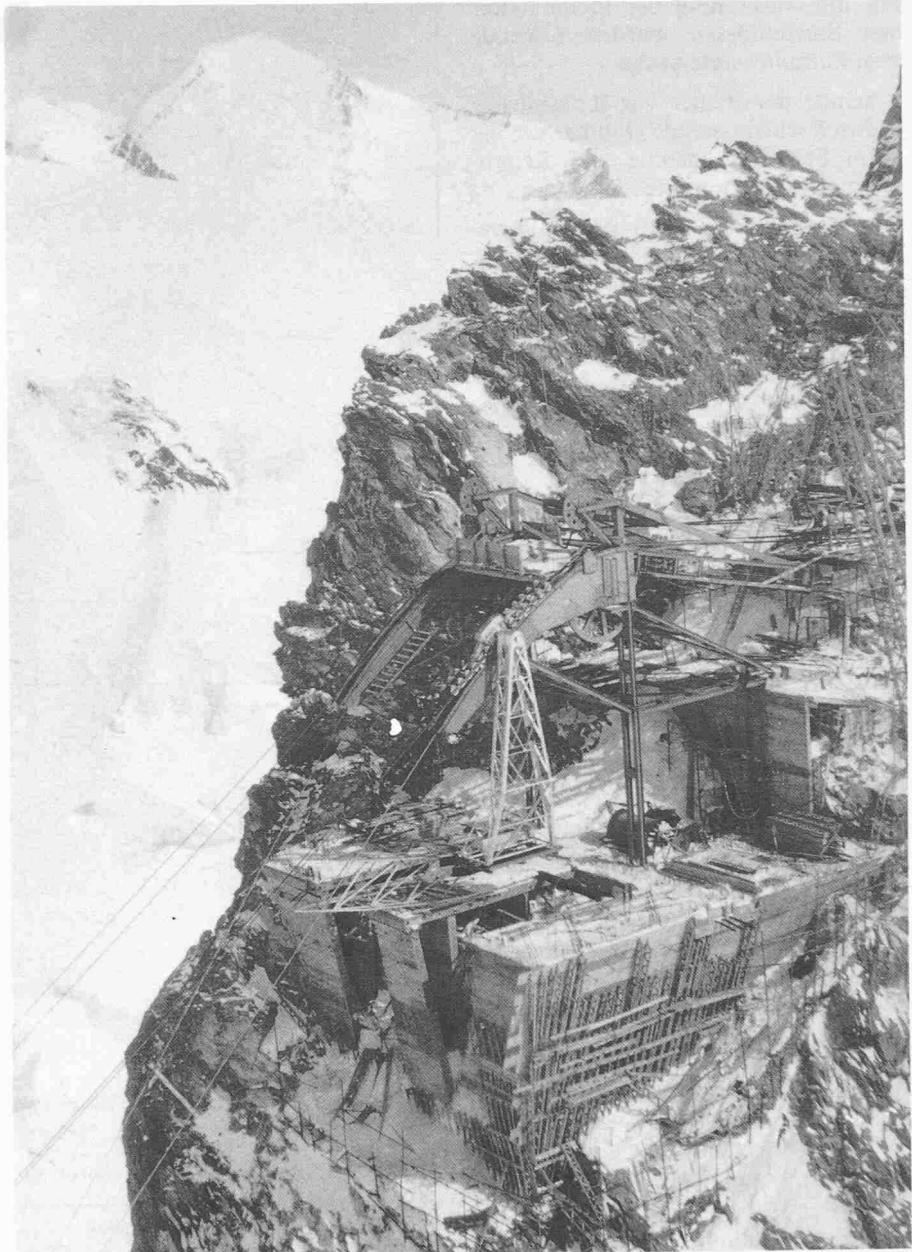
Bild 5. Bergstation im Bauzustand (Foto D.Quinche)

Die Bergstation am Nordportal des Stollens liegt in der etwa 50° geneigten NNW-Wand, knapp unterhalb des Nordgrates, der durch die Verschneidung mit der weitgehend senkrechten Ostwand gebildet wird (Bild 5). Schon die geologisch-felsmechanische Gefügaufnahme war schwierig. Begehungen am Bergseil wurden kombiniert mit Aufnahmen aus dem Helikopter, doch konnten die so gewonnenen Daten erst an einem Modell in anschaulicher Form dargestellt werden. Um das Verhalten dieses schmalen Felsgrates unter den relativ massiven
