Autor(en): **Kissling, Christiane / Gerber, Christophe**

# Plateau de Diesse, Lamboing, Les Moulins 1

## Un intéressant moulin du 17<sup>e</sup> siècle

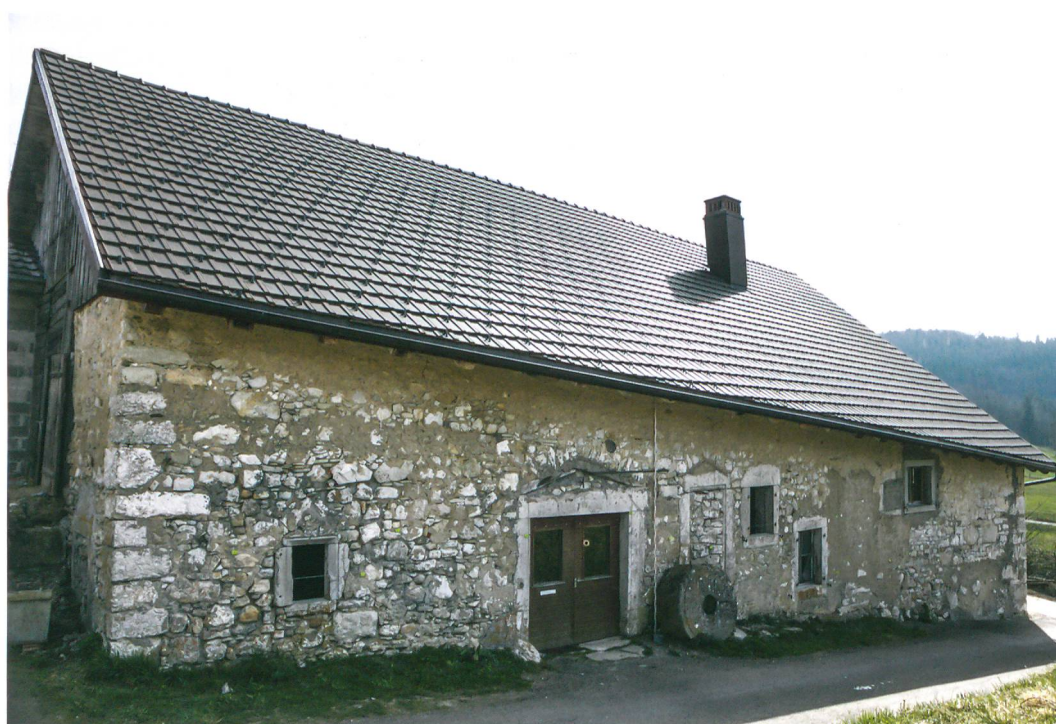
Fig. 6: Plateau de Diesse, Lamboing, Les Moulins 1. Façade ouest avant travaux. Diverses baies, parfois obturées, témoignent des modifications apportées au bâtiment au cours des générations.
