Zur Ausführung der Rohbau- und Montagearbeiten

Autor(en): **Weiss, Rudolf**

Zeitschrift: **Schweizer Ingenieur und Architekt**

Band (Jahr): **102 (1984)**

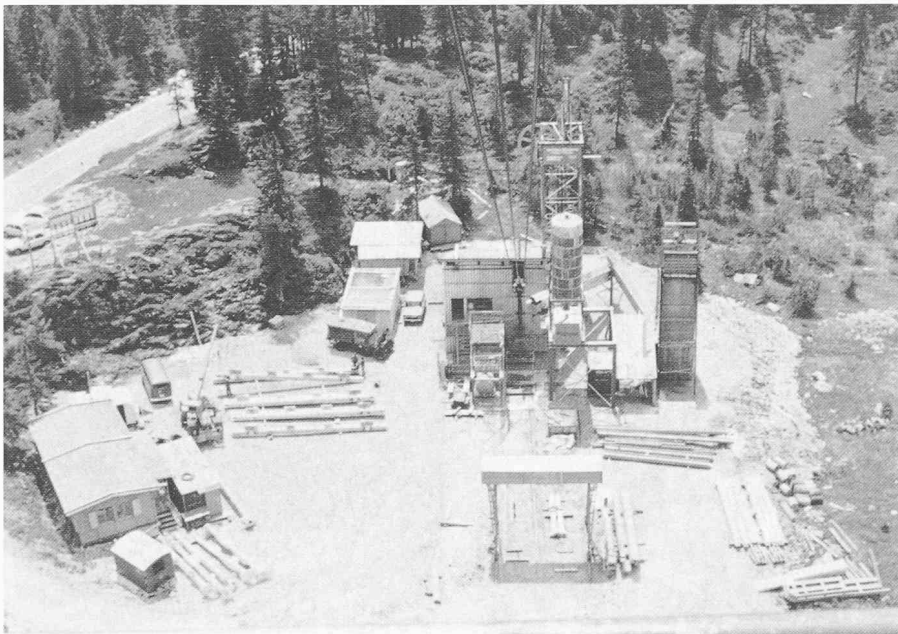
Bild 11. Talstation Bauseilbahn mit Basislager im Feldmoos an der Sustenstrasse

Bauseilbahn - ist ein fahrbarer *5-t-Bockkran* installiert, mit welchem die Lastwagen entladen und die Barelle der Seilbahn beladen werden können. Für das Schüttgut stehen 2 *Silos* für Kies (40 m³) und Zement (30 t) mit Verladevorrichtungen für die Transportbehälter der Seilbahn zur Verfügung (Bild 11). Das Betonanmachwasser wird aus einem Bergbach gefasst und mit einem Tank zur *Betonaufbereitungsanlage* in die Bergstation transportiert. Das in der Bergstation ankommende Material wird mittels einer fahrbaren *Hebebühne* und *Hallenkran* auf einen *Dumper* umgeladen und mit diesem durch den etwa 100 m langen Stollen zur Kaverne vor dem Liftschacht transportiert. Ein im Schacht montierter *Elektrozug* hebt das Material ins Gebäude. Von dort aus muss es an den Verwendungsort getragen werden. Für den Transport von z.B. 20 t Wandarmierung von der Talstation bis ins Gebäude wurden zwei Tage benötigt. Vergleichsweise dauert dieselbe Arbeit bei normalen Verhältnissen rund eine halbe Stunde, sofern ein Kran als Transportmittel eingesetzt werden kann.

- 1980 Baugrubenaushub
Montage Schutzdach
Beginn Ausbau Stollen
Betriebsaufnahme Bauseilbahn
Anfang Juni (Bild 11)
- 1981 Fundamentplatte mit Entwässerung und Isolation
4. und 3. Untergeschoss bis UK Schutzdach
Liftturm 1. Teil (etwa 30 m)
Beendigung Stollenausbau
- 1982 Demontage Schutzdach
2. und 1. Untergeschoss
Liftturm 2. Teil (etwa 30 m) (Bilder 12 und 13)
- 1983 Montage Antennenträger und Zugänge
Restliche Rohbauarbeiten

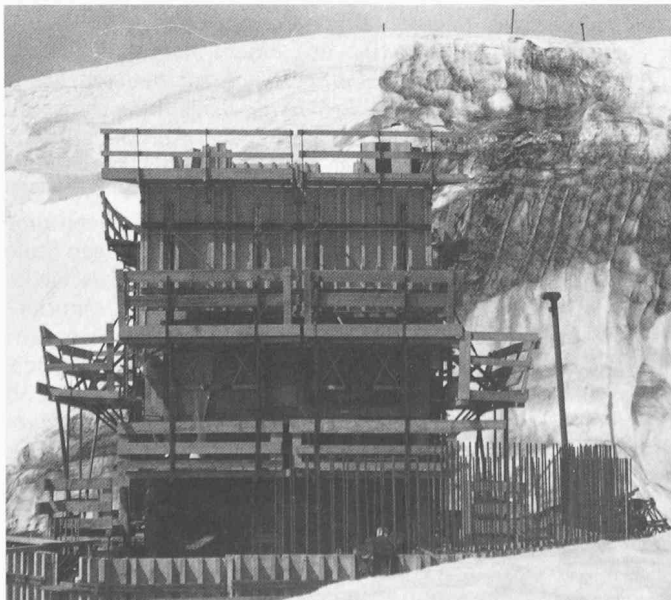
Bild 12. Rohbau Juni 1982: Schalen und Armieren am 2. Untergeschoss und am aufstrebenden Liftturm. Im Hintergrund die Schneewächte vom Chli Titlis
