# Plateau de Diesse, Lamboing, Les Moulins 1

Un intéressant moulin du 17<sup>e</sup> siècle

CHRISTIANE KISSLING ET CHRISTOPHE GERBER

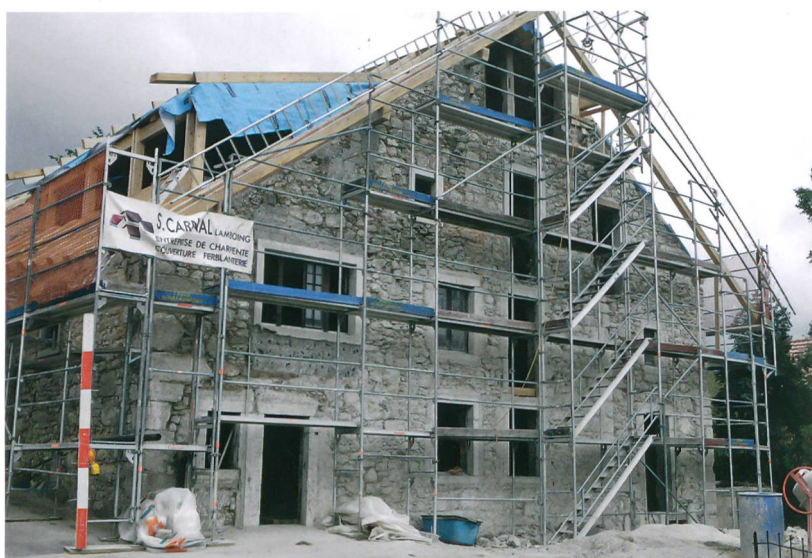
Fig. 1 : Plateau de Diesse, Lamboing, Les Moulins 1. Travaux de rénovation en cours. Vue vers le nord-est.

C'est à la faveur d'un projet de transformation touchant le moulin le plus en amont que le Service archéologique saisit l'opportunité d'engager une analyse de bâti (fig. 1, 2). En façade, ce bâtiment révélait quelques encadrements de fenêtres chanfreinées post-gothiques qui, à eux seuls, trahissaient son ancienneté. Quoique la roue hydraulique ait disparu, des vestiges de meunerie du début du 20<sup>e</sup> siècle sont encore conservés et feront l'objet d'une mise en valeur muséale (fig. 3). L'épaisse meule appuyée contre la façade ouest évoque par sa forme et ses dimensions plutôt une ribe (battoir), qu'une pierre de meunerie.

L'ultime chantier d'envergure (jaune) se caractérisait surtout par une série des percements opérés sur les façades sud et ouest (fig. 1 et 6). Ainsi, la façade pignon vit-elle l'ouverture de quatre fenêtres de format similaire (33), alors qu'une cinquième fenêtre éclairait la pièce sud-orientale du rez-de-chaussée. En façade ouest, l'ouverture d'une porte charretière à linteau horizontal, peut-être en remplacement d'une ancienne porte cochère voûtée, ainsi que de deux fenêtres décalées, coïncide avec l'obturation d'une porte et d'un soupirail. Ces transformations devaient découler d'une adaptation des locaux, voire de changements techniques

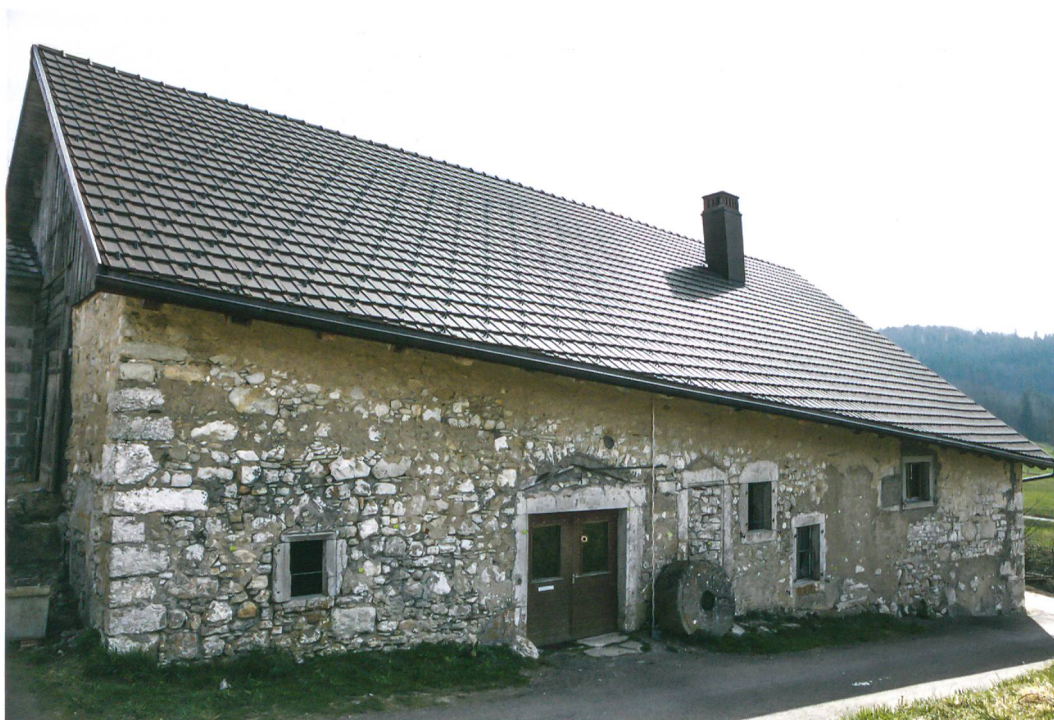
Fig. 6: Plateau de Diesse, Lamboing, Les Moulins 1. Façade ouest avant travaux. Diverses baies, parfois obturées, témoignent des modifications apportées au bâtiment au cours des générations.
