# Zur Ausführung der Rohbau- und Montagearbeiten

Autor(en): **Weiss, Rudolf**

Zeitschrift: **Schweizer Ingenieur und Architekt**

Band (Jahr): **102 (1984)**

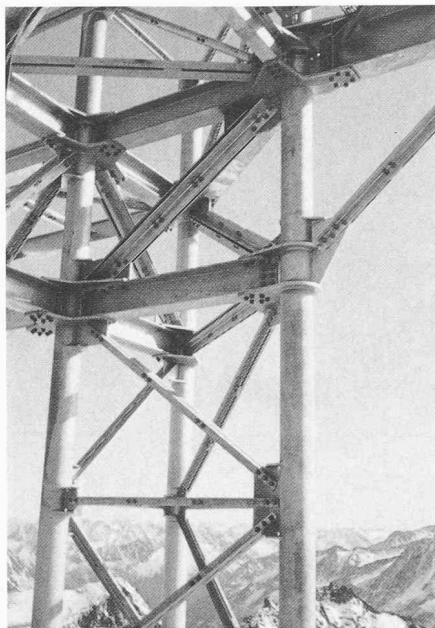
Bild 9. Antennenträger: Rahmenknoten mit Dreigurtriegeln und Anschluss einer Terrassenkonsole

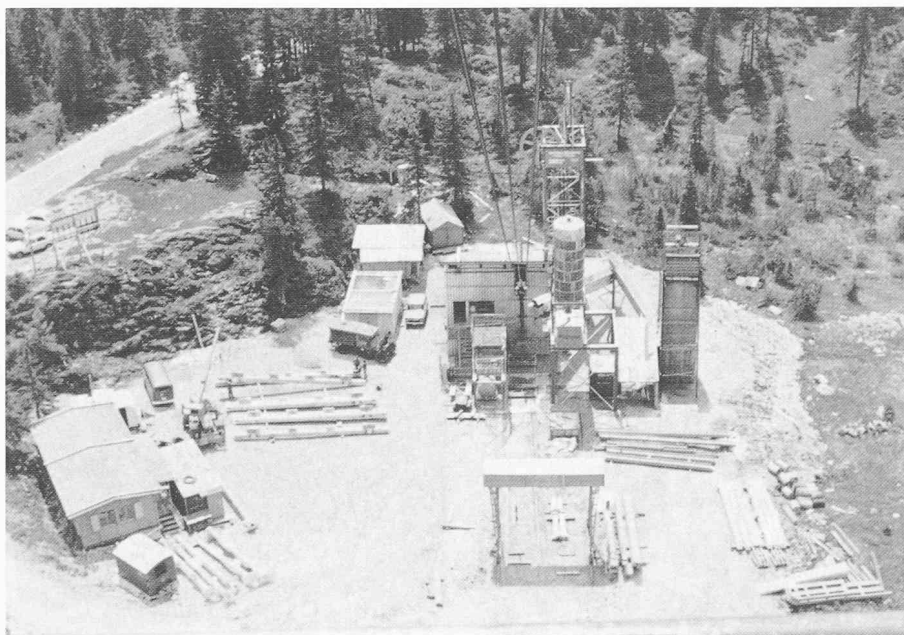
Bild 11. Talstation Bauseilbahn mit Basislager im Feldmoos an der Sustenstrasse

Bauseilbahn – ist ein fahrbarer *5-t-Bockkran* installiert, mit welchem die Lastwagen entladen und die Barelben der Seilbahn beladen werden können. Für das Schüttgut stehen 2 *Silos* für Kies (40 m³) und Zement (30 t) mit Verladevorrichtungen für die Transportbehälter der Seilbahn zur Verfügung (Bild 11). Das Betonanmachwasser wird aus einem Bergbach gefasst und mit einem Tank zur *Betonaufbereitungsanlage* in die Bergstation transportiert. Das in der Bergstation ankommende Material wird mittels einer fahrbaren *Hebebühne* und *Hallenkran* auf einen *Dumper* umgeladen und mit diesem durch den etwa 100 m langen Stollen zur Kaverne vor dem Liftschacht transportiert. Ein im Schacht montierter *Elektrozug* hebt das Material ins Gebäude. Von dort aus muss es an den Verwendungsort getragen werden. Für den Transport von z.B. 20 t Wandarmierung von der Talstation bis ins Gebäude wurden zwei Tage benötigt. Vergleichsweise dauert dieselbe Arbeit bei normalen Verhältnissen rund eine halbe Stunde, sofern ein Kran als Transportmittel eingesetzt werden kann.

- 1980 Baugrubenaushub  
Montage Schutzdach  
Beginn Ausbau Stollen  
Betriebsaufnahme Bauseilbahn  
Anfang Juni (Bild 11)
- 1981 Fundamentplatte mit Entwässerung und Isolation  
4. und 3. Untergeschoss bis UK  
Schutzdach  
Liftturm 1. Teil (etwa 30 m)  
Beendigung Stollenausbau
- 1982 Demontage Schutzdach  
2. und 1. Untergeschoss  
Liftturm 2. Teil (etwa 30 m) (Bilder 12 und 13)
- 1983 Montage Antennenträger und Zugänge  
Restliche Rohbauarbeiten

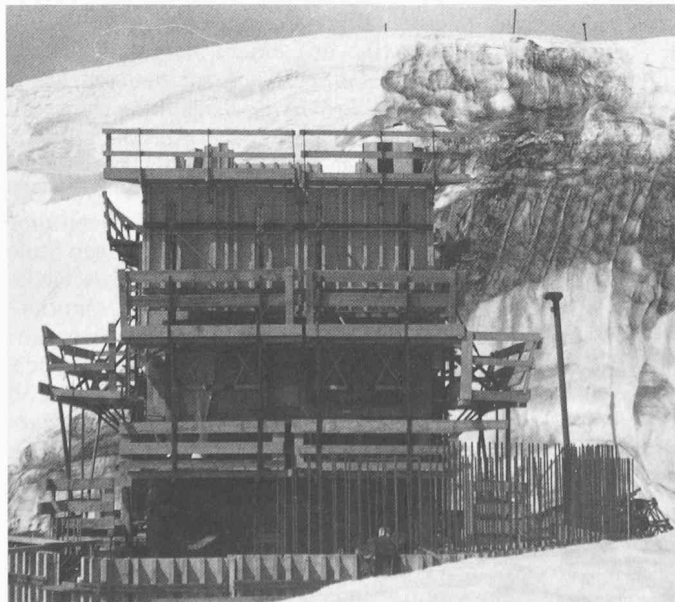
Bild 12. Rohbau Juni 1982: Schalen und Armieren am 2. Untergeschoss und am aufstrebenden Liftturm. Im Hintergrund die Schneewächte vom Chli Titlis

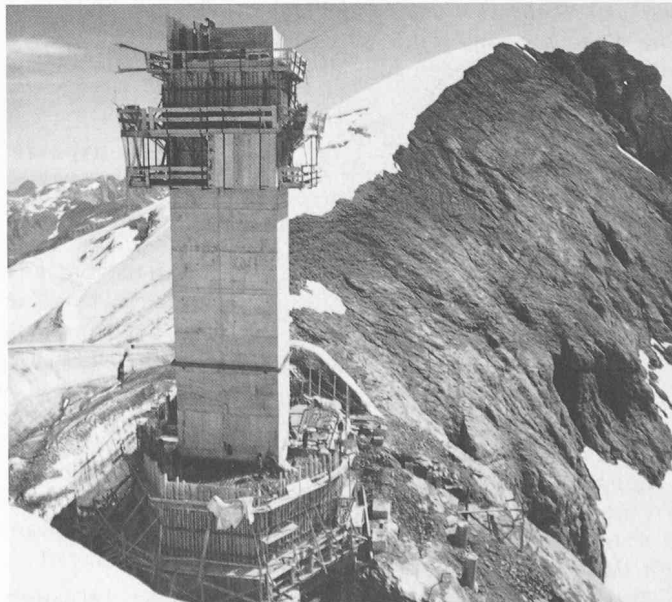
Bild 13. Rohbau August 1982: Liftturm mit Kletterschalung. Rechts im Hintergrund der Titlis
