Plateau de Diesse, Lamboing, Les Moulins 1

Un intéressant moulin du 17^e siècle

CHRISTIANE KISSLING ET CHRISTOPHE GERBER

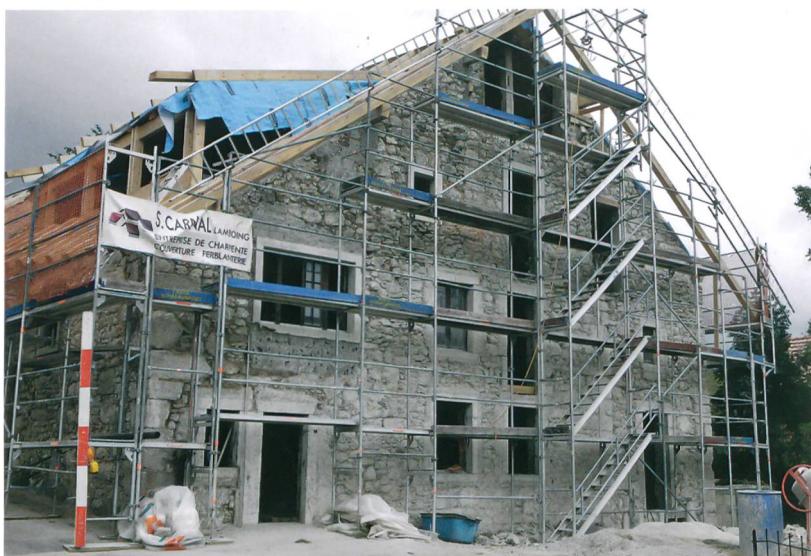
Fig. 1 : Plateau de Diesse, Lamboing, Les Moulins 1. Travaux de rénovation en cours. Vue vers le nord-est.

C'est à la faveur d'un projet de transformation touchant le moulin le plus en amont que le Service archéologique saisit l'opportunité d'engager une analyse de bâti (fig. 1, 2). En façade, ce bâtiment révélait quelques encadrements de fenêtres chanfreinés post-gothiques qui, à eux seuls, trahissaient son ancienneté. Quoique la roue hydraulique ait disparu, des vestiges de meunerie du début du 20^e siècle sont encore conservés et feront l'objet d'une mise en valeur muséale (fig. 3). L'épaisse meule appuyée contre la façade ouest évoque par sa forme et ses dimensions plutôt une ribe (battoir), qu'une pierre de meunerie.

L'ultime chantier d'envergure (jaune) se caractérisait surtout par une série des percements opérés sur les façades sud et ouest (fig. 1 et 6). Ainsi, la façade pignon vit-elle l'ouverture de quatre fenêtres de format similaire (33), alors qu'une cinquième fenêtre éclairait la pièce sud-orientale du rez-de-chaussée. En façade ouest, l'ouverture d'une porte charretière à linteau horizontal, peut-être en remplacement d'une ancienne porte cochère voûtée, ainsi que de deux fenêtres décalées, coïncide avec l'obturation d'une porte et d'un soupirail. Ces transformations devaient découler d'une adaptation des locaux, voire de changements techniques

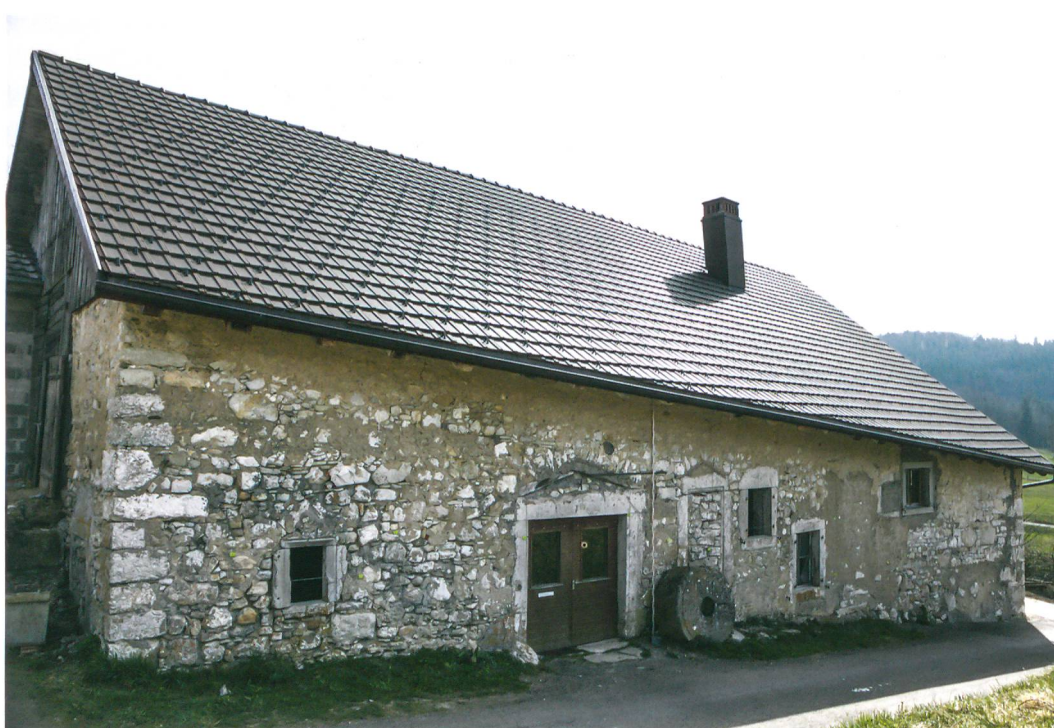
Fig. 6: Plateau de Diesse, Lamboing, Les Moulins 1. Façade ouest avant travaux. Diverses baies, parfois obturées, témoignent des modifications apportées au bâtiment au cours des générations.
