Zur Ausführung der Rohbau- und Montagearbeiten

Autor(en): **Weiss, Rudolf**

Zeitschrift: **Schweizer Ingenieur und Architekt**

Band (Jahr): **102 (1984)**

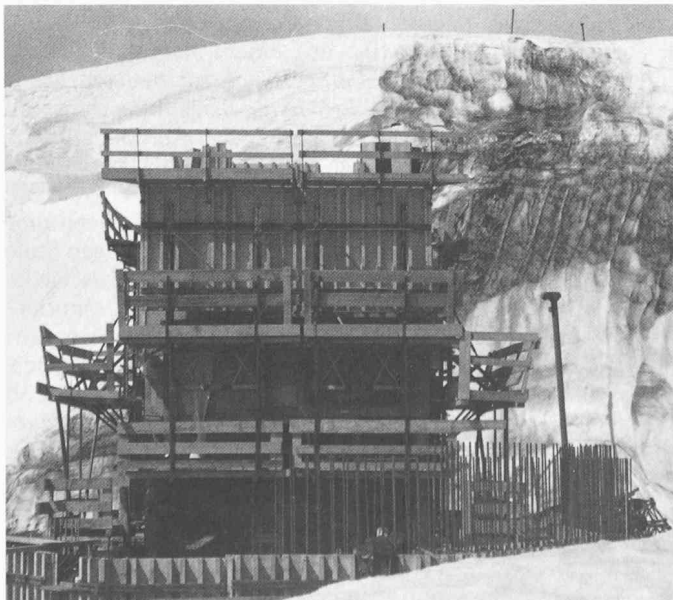
Bild 12. Rohbau Juni 1982: Schalen und Armieren am 2. Untergeschoss und am aufstrebenden Liftturm. Im Hintergrund die Schneewächte vom Chli Titlis

- 1980 Baugrubenaushub
Montage Schutzdach
Beginn Ausbau Stollen
Betriebsaufnahme Bauseilbahn
Anfang Juni (Bild 11)
- 1981 Fundamentplatte mit Entwässerung und Isolation
4. und 3. Untergeschoss bis UK Schutzdach
Liftturm 1. Teil (etwa 30 m)
Beendigung Stollenausbau
- 1982 Demontage Schutzdach
2. und 1. Untergeschoss
Liftturm 2. Teil (etwa 30 m) (Bilder 12 und 13)
- 1983 Montage Antennenträger und Zugänge
Restliche Rohbauarbeiten
