# Ingenieurprobleme beim Bau im Hochgebirge

Autor(en): **Gut, Hans**

Zeitschrift: **Schweizer Ingenieur und Architekt**

Band (Jahr): **102 (1984)**

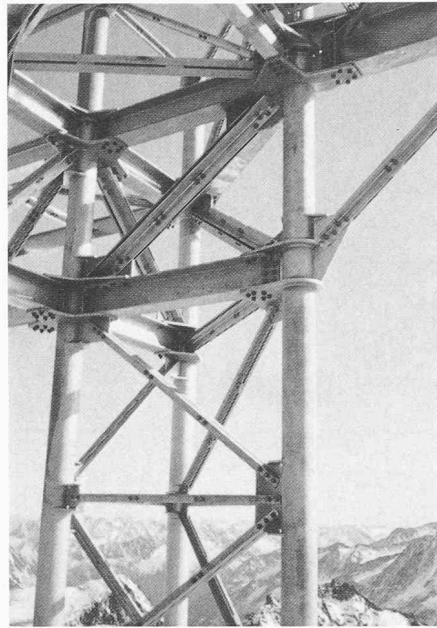
Bild 9. Antennenträger: Rahmenknoten mit Dreieckriegeln und Anschluss einer Terrassenkonsole

- Antennenterrassen: Hauptkonstruktion: auskragende nach unten abgestützte HEB 600, dazwischen kopfplattenverschraubte HEA 600, auf diese Träger kommen direkt die Antennen zu stehen (Bild 9).
