Zeitschrift: Jahresberichte des Archäologischen Dienstes Graubünden und der Denkmalpflege Graubünden

Artikel: Die Baugeschichte der Kapelle St. Wendelin in Cazis

Autor: Carigiet, Augustin

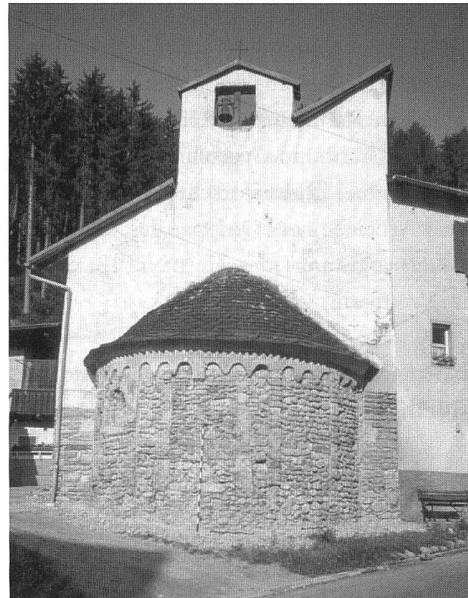
Abb. 99: Die Kapelle St.Wendelin westlich oberhalb des Klosters Cazis während der Restaurierung. Ansicht von Osten.

Die Kapelle St. Wendelin in Cazis liegt westlich oberhalb der Klosteranlage. Die Bauform der halbrunden Apsis, welche aussen mit Lisenen und dreiteiligen Rundbogenfriesen gegliedert ist (Abb. 99), lässt auf einen romanischen Bau schliessen. Urkundlich wird die Kapelle erstmals 1493 erwähnt. Im Spätmittelalter diente sie offenbar einer "Bruderschaft zu St. Wendelin", die sich aus "fremden und herkommenen Leuten" gebildet hatte¹²⁰.

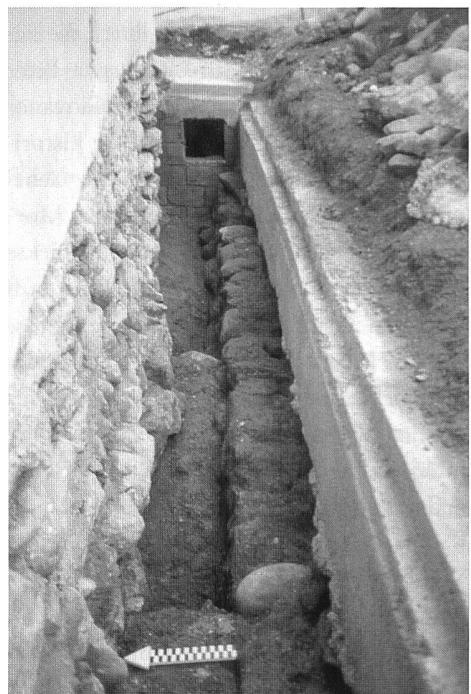
Abb. 100: Cazis, Kapelle St. Wendelin. Nordmauer des Vorgängerbau an der Südaussenseite der Kapelle. Ansicht von Westen.

bauten Entfeuchtungsgrabens unter der betonierten Grabensohle die Nordmauer eines benachbarten Baus aufgedeckt werden (Abb. 100). Die Aussenflucht dieser Nordmauer lag auf einer Länge von über zehn Metern frei. Sowohl gegen Westen als auch gegen Osten setzte sich die Mauer über unsere Grabungsgrenze hinaus fort. Es muss sich bei diesem abgegangenen Bau also um ein stattliches Gebäude gehandelt haben. Das Innere des an der Südaussenseite der Kapelle angeschnittenen Gebäudes war mit Abbruchschutt aufgefüllt. Dieser enthielt Mörtelgries und praktisch keine Steine, so als ob beim Abbruch des Gebäudes das Steinmaterial für einen gleichzeitig erstellten Neubau wiederverwendet worden wäre. Im Abbruchschutt fanden sich einzelne Fragmente bemalten Verputzes. Der aufgedeckte Bau ist älter als die ältesten Teile der Kapelle. Er steht am Anfang einer recht komplexen Bauabfolge und dürfte Teil der ältesten Baugeschichte des Klosters sein.

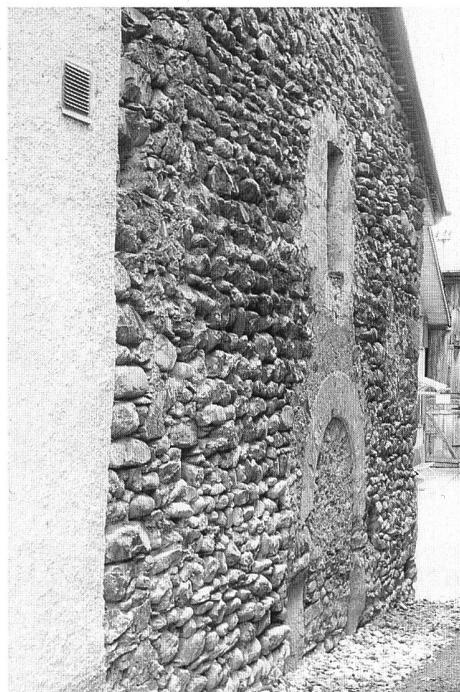
Abb. 101: Cazis, Kapelle St. Wendelin. Die unverputzte Westfassade. Ansicht von Nordwesten.

Bereits ein oberflächlicher Blick auf die bis heute unverputzt gebliebene Westfassade liess vermuten, dass die Kapelle nicht in einem Zug errichtet worden war (Abb. 101). Verschiedenartiges Mauerwerk, Reste von Fugenstrichverputz, diverse Baufugen und ein zugemauerter Eingang mit Rundbogen deuteten darauf hin, dass hier bei gründli-

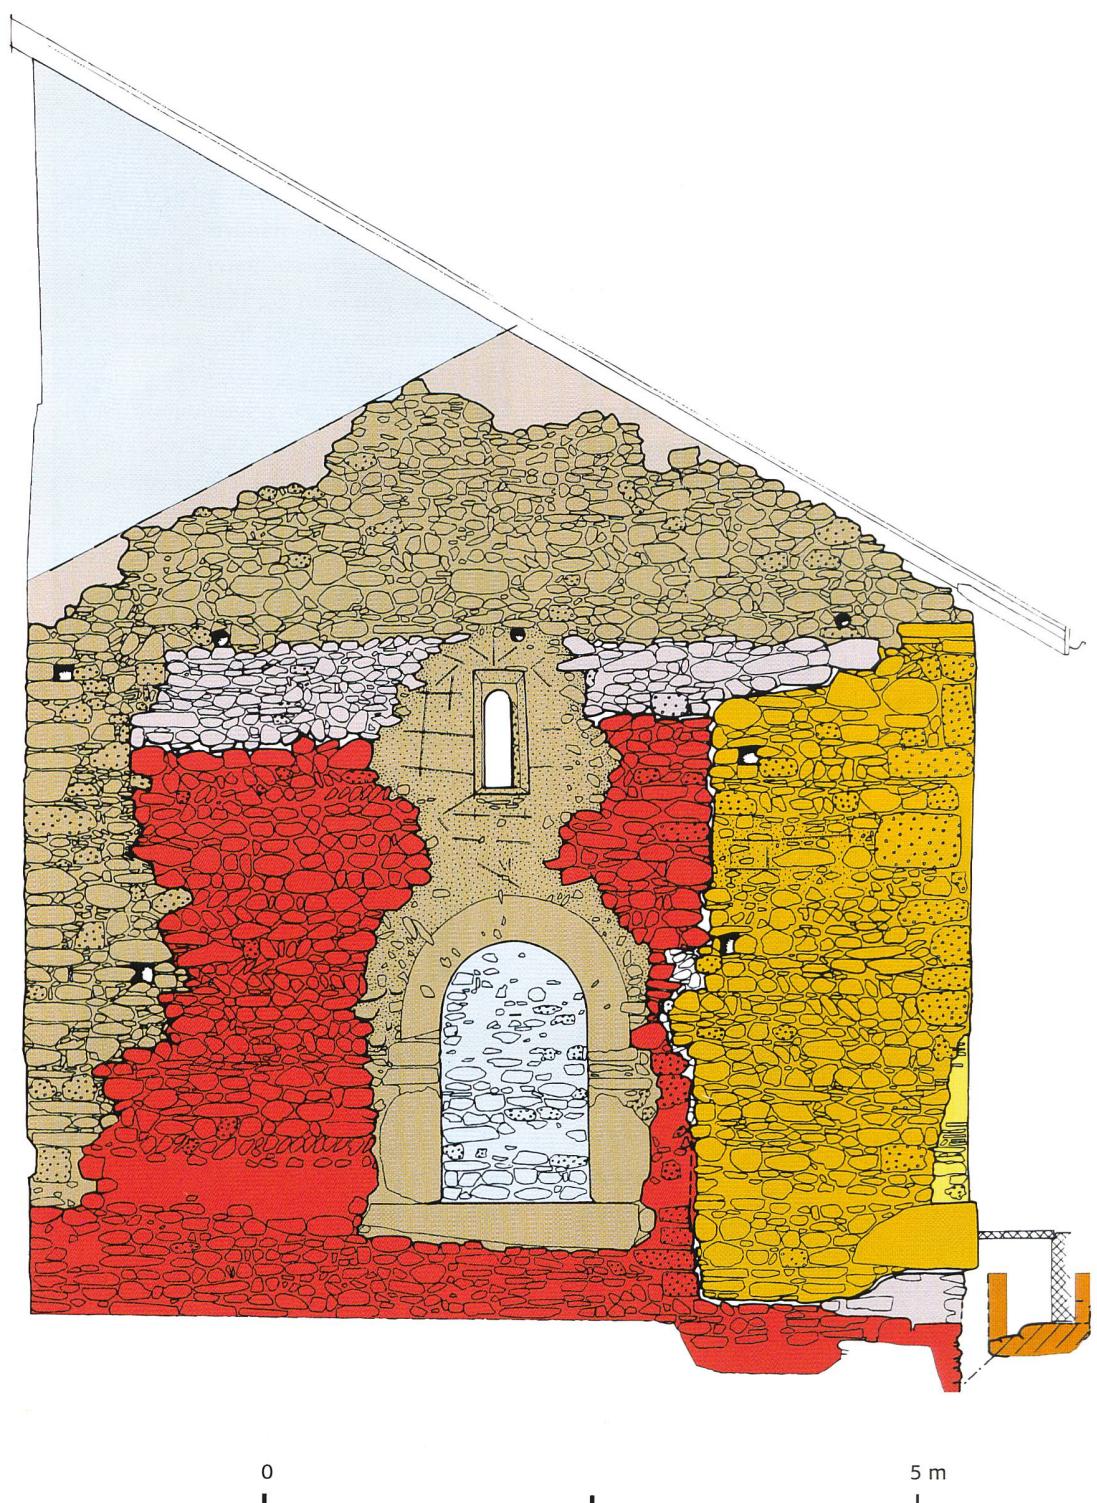
Abb. 102: Cazis, Kapelle
St. Wendelin. Westfassade.
Steingerechte Aufnahme
mit den verschiedenen Bau-
phasen der Kapelle.

cher Untersuchung genauere Aufschlüsse zur Baugeschichte der Kapelle zu finden sein würden. Tatsächlich konnten anhand einer steingerechten Aufnahme (Abb. 102) und der anschliessenden Analyse an der Westfassade allein mindestens fünf verschiedene Bauphasen unterschieden werden. Diese galt es in der Folge während der Restaurierungsarbeiten am gesamten Bau zu verfolgen.

mit diesem Umbau (Abb. 102). Dort bestand vorher vermutlich lediglich eine Bretterschalung. Im Innern der Kapelle wurde in der gleichen Umbauphase die Chorstufe erneuert.

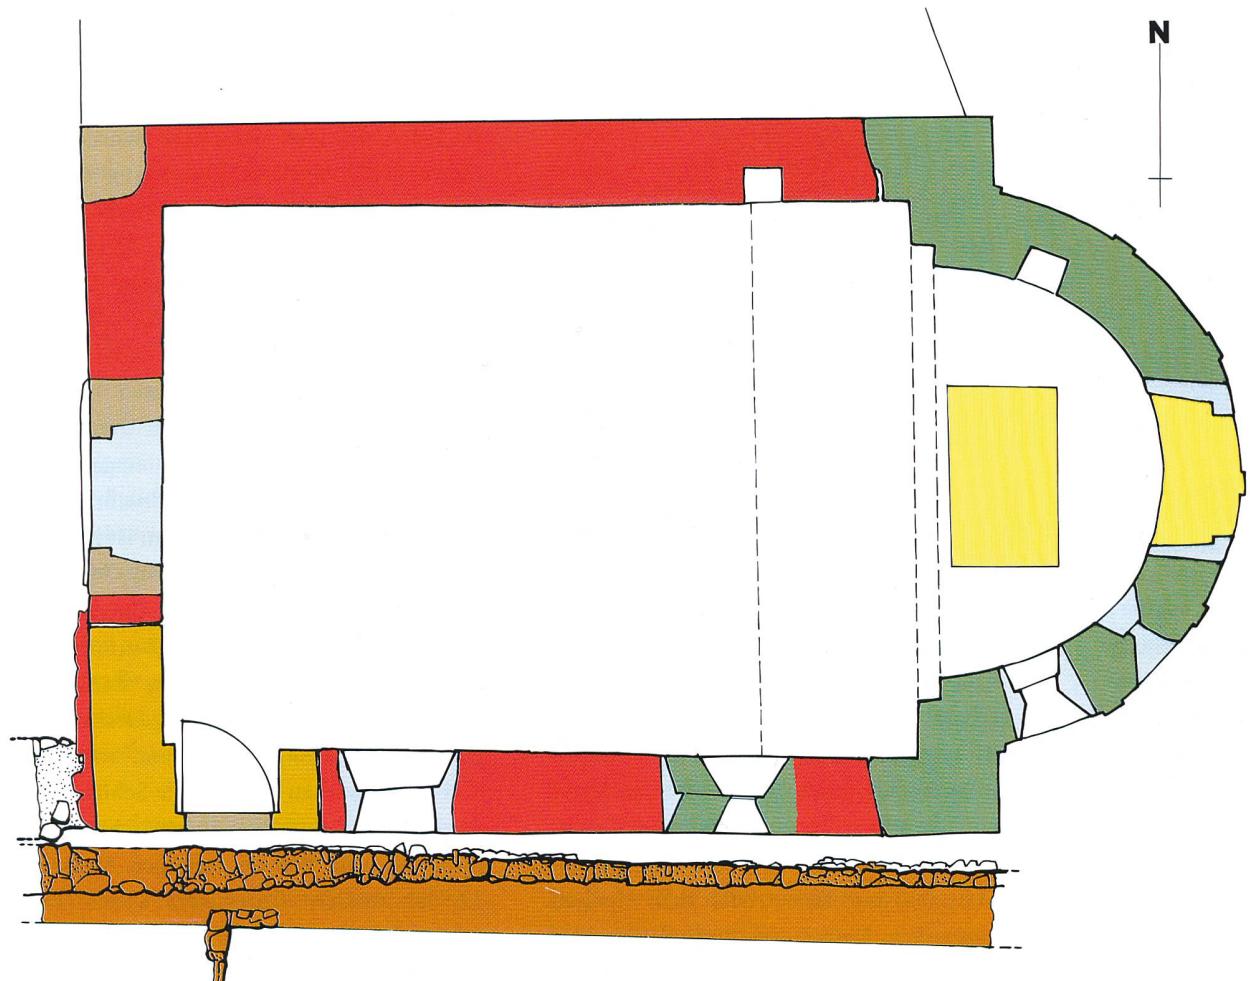
Ältester Bau an Süd-Aussenseite		Verlegung des Eingangs an die Wesfassade
	Schiff zu Vorgängerkirche		Barocker Umbau 18. Jh.
	Neubau halbrunde Apsis (12. Jh.)		Umbau Ende 19. Jh.
		Neubau Südwestecke mit Eingang

Abb. 103: Cazis, Kapelle St. Wendelin. Grundriss mit den verschiedenen Bauphasen der Kapelle.

Die Untersuchungen zeigten, dass Nord-, West- und Südwand des Kapellenschiffes zu einer Vorgängerkirche gehören, deren Ostabschluss oder Chor nachträglich durch die heute noch vorhandene Apsis ersetzt wurde (Abb. 103). Die älteren Schiffsmauern waren innen unverputzt, die Mauerwerksfugen in "pietra-rasa"-Technik ausgestrichen. In der Südwestecke des Vorgängerschiffes liessen die alten Schiffsmauern einen Durchgang offen. Im Fundamentbereich war die Südwestecke noch im Ver-

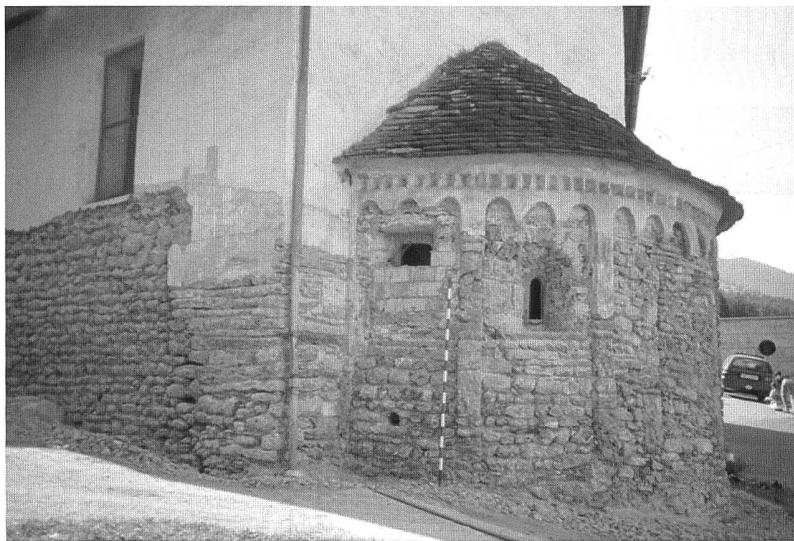
Abb. 104: Cazis, Kapelle St. Wendelin. Die romanische Apsis nach dem Freilegen des Mauerwerkes, von Südosten.

Beim heutigen halbrunden Chor handelt es sich um einen romanischen Neubau. Die Chorschultern, die halbrunde Apsis und die östliche Giebelwand über dem abgetreppten Chorbogen wurden in einem Zug gebaut. Das Mauerwerk der Apsis ist sauber lagenhaft gefügt. Die Gliederung der Apsis mit Lisenen, Blendarkaden und Rollfries und das einzige, gegen Südosten ausgerichtete Chorfenster bestehen aus Tuffsteinen (Abb. 104). Diese Elemente erlauben eine Datierung ins 12. Jahrhundert. So konnte

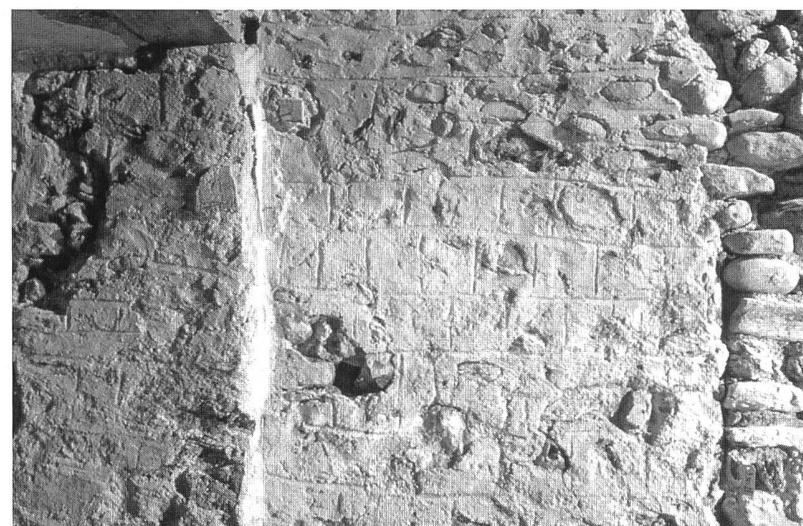
Abb. 105: Cazis, Kapelle St. Wendelin. Innere Südwestecke. Detail mit Fugenstrichverputz von ca. 1275.
