Artikel: Die Baugeschichte der Kapelle St. Wendelin in Cazis
Autor: Carigiet, Augustin
DOI: <https://doi.org/10.5169/seals-821293>

Die Baugeschichte der Kapelle St. Wendelin in Cazis

Augustin Carigiet

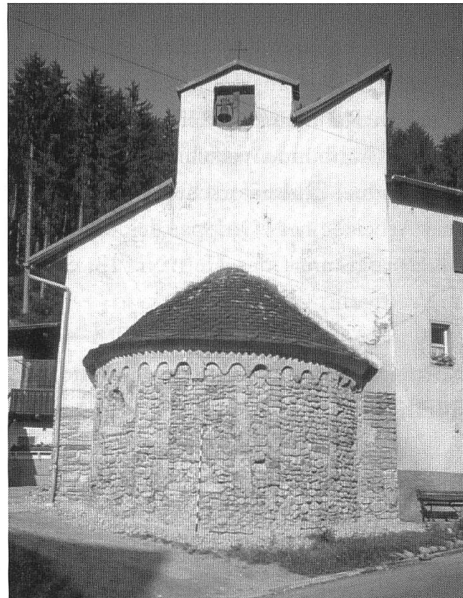
Abb. 99: Die Kapelle St. Wendelin westlich oberhalb des Klosters Cazis während der Restaurierung. Ansicht von Osten.

Die Kapelle St. Wendelin in Cazis liegt westlich oberhalb der Klosteranlage. Die Bauform der halbrunden Apsis, welche aussen mit Lisenen und dreiteiligen Rundbogenfriesen gegliedert ist (Abb. 99), lässt auf einen romanischen Bau schliessen. Urkundlich wird die Kapelle erstmals 1493 erwähnt. Im Spätmittelalter diente sie offenbar einer "Bruderschaft zu St. Wendelin", die sich aus "fremden und herkommenen Leuten" gebildet hatte¹²⁰.
