Zeitschrift: Jahresberichte des Archäologischen Dienstes Graubünden und der Denkmalpflege Graubünden

Artikel: Sta. Maria V. M., evangelische Kirche : Sanierung des Friedhofes

Autor: Goll, Jürg / Schreich-Stuppan, Hans Peter

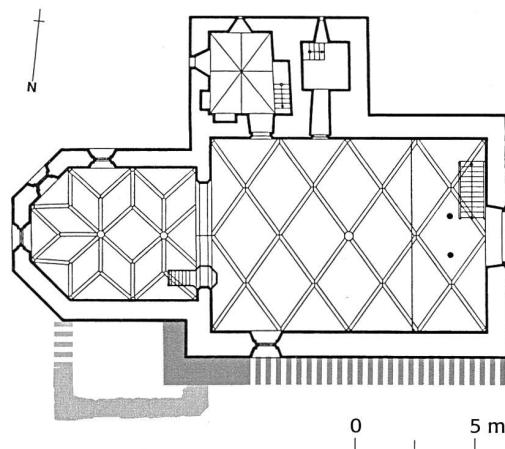
Abb. 23: Sta. Maria V. M., evangelische Kirche, Sanierung Friedhof. Grundriss der Kirche von 1492 mit den Mauerbefunden.
Dunkelgrau: vermutliche Vorgängerkirche;
Hellgrau: Anbau.
Mst. 1:300.

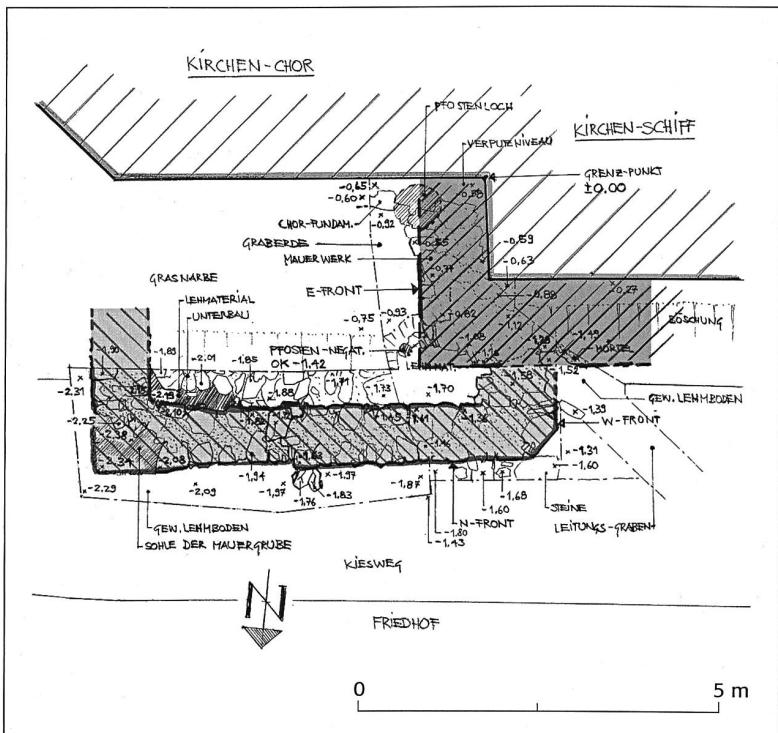
Abb. 24: Sta. Maria V. M., evangelische Kirche, Sanierung Friedhof. Skizze der Mauerbefunde an der nördlichen Chorschulter der Kirche von 1492.
Dunkelgrau: vermutliche Vorgängerkirche;
Hellgrau: Anbau.
Mst. 1:100.

Ein West-Ost verlaufender Mauerzug zieht wie ein überbreites Vorfundament dem nördlichen Mauerfuss des heutigen Kirchenschiffs entlang und winkelt parallel zur heutigen Chorschulter nach Süden um. Die Nordfront dieser West-Ost-Mauer ist bei der Anlage des Kirchweges 1933 abgegraben worden. Wir haben bei der Nordostecke des Kirchenschiffs nur eine Abbruchfront gegen Norden und im Bereich des Kirchweges den gewachsenen Boden erfasst. Die Krone ist mit einem schräg abfallenden Zementüberzug abgedeckt.

Die Nordostecke des Mauerwinkels ist nicht nur durch die Eintiefung des Kirchweges gestört, sondern auch durch ein Gerüstloch, das mit Bezug auf die heutige Kirchenecke eingetieft worden ist. An dieser Stelle zeigt sich der Fundamentaufbau im Anschnitt. Die unterste Steinlage ist trocken verlegt und mit Lehm ausgefügt. Die Steine sind mehrheitlich gerundet. Darüber folgen

gemörtelte Lagen. Das Fundament ist in die Grube gemauert worden. Der gewachsene Boden aus Moränenschotter ist unter und entlang der untersten Steinlage vorhanden. Östlich stossen Friedhofbestattungen bis an die Mauerfront und reichen fast bis zu ihrer Unterkante. Westlich liegt nahe bei der Mauerunterkante ($-1,49$ m) eine Mörtelgrieseschicht, die durch den Abbruch von 1933 entstanden sein dürfte.

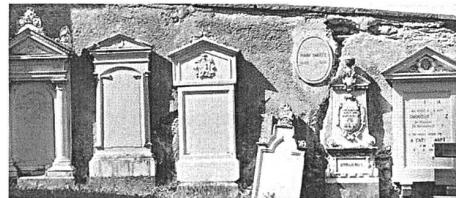
Abb. 25: Sta. Maria V. M., evangelische Kirche, Sanierung Friedhof. Historische Grabsteine vor der Sanierung. Blick gegen Westen.

Im Rahmen der Friedhofsanierung war auch die Entfernung der an den Umfassungsmauern aufgestellten, historischen Grabsteine geplant (Abb. 25). Dank dem Engagement einzelner Gemeindemitglieder, dem Verständnis der Gemeindebehörden und dank Sponsoren war es möglich, alle 102 historischen Grabsteine – trotz erheblicher Mehrkosten – als Gesamt-Kulturdenkmal zu erhalten. Diese Grabsteine vom Beginn des 17. bis zum Beginn des 20. Jahrhunderts mit lateinischen, romanischen und deutschen Inschriften, zum Teil auch mit Wappen und Fotomedaillons, stellen ein hochinteressantes Stück Dorf- und Talgeschichte dar. Hier begegnen wir Geschlechtern, die heute im Münstertal nicht mehr vorkommen; des weiteren Landammännern (und ihren Frauen), Podestaten der Bündner Untertanenländer, Pfarrern und Ärzten, Zuckerbäckern und anderen Emigranten mit ihren Familien, aber auch Kinder-Grabmälern.
