Zeitschrift: Jahresberichte des Archäologischen Dienstes Graubünden und der

Artikel: Müstair, Kloster St. Johann : eine neue Dachhaut auf der Klosterkirche

Autor: Rutishauser, Hans

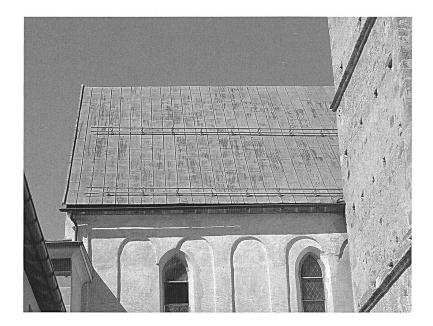
Abb. 66: Müstair, Kloster St. Johann, Klosterkirche. Das ungefähr 80 Jahre alte Dach aus verzinktem Eisenblech.

Das süd- und nordwärts geneigte steile Giebeldach der Klosterkirche St. Johann in Müstair ist die am besten sichtbare Dachfläche der Klosteranlage und deshalb für deren Gesamtaspekt besonders wichtig. Es ist heute mit 45 cm breiten Bahnen aus verzinktem Eisenblech, so genanntem Weissblech gedeckt (Abb. 66). Bei den starken Regenfällen im Vorwinter des Jahres 2002 musste festgestellt werden, dass das Blechdach an zahlreichen Stellen leckte. Die behelfsmässig im Dachraum aufgestellten Kessel und Wannen waren über dem bemalten spätgotischen Gewölbe und den weltberühmten karolingischen sowie den romanischen Wandmalereien auf die Dauer nicht zu verantworten - eine umfassendere Baumassnahme tat Not. Die Frage stellte sich: Welche Dachhaut sollte für die Hauptkirche des Weltkulturgutes St. Johann gewählt werden? Was ist historisch, ästhetisch, bau- und sicherheitstechnisch richtig?

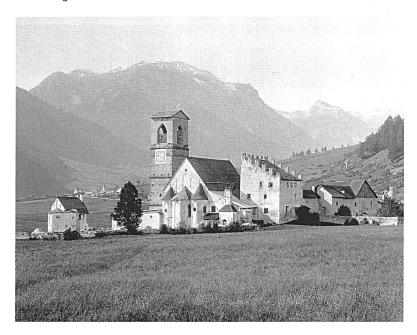
Abb. 68: Müstair, Kloster
St. Johann. Die Klosteranlage von Nordosten mit Heiligkreuzkapelle, Klosterkirche, Plantaturm und Nordtrakt. Historische Aufnahme vor 1906. Mit Ausnahme des Schleppdachs über dem Nordannex und der Sakristei sowie des Dachs über der südseitigen Kapelle sind noch alle Dächer mit Holzschindeln gedeckt.

Das Dach der Klosterkirche wurde 1925 mit einer Blechhaut überzogen – Fotos aus der Zeit vor 1906 (Abb. 68) belegen noch das ursprüngliche Holzschindeldach. Das bestehende Weissblechdach war im «Generationenrythmus» entrostet und neu mit Menninge und grauer Schuppenpanzer-Farbe gestrichen worden. Die Blechfälze allerdings waren nach rund 80 Jahren undicht geworden.
