Artikel: Tomils, Sogn Murezi : ein kirchliches Zentrum im frühmittelalterlichen

Graubünden [3: Kapitel 16-26]

**Autor:** Jecklin-Tischhauser, Ursina

**Kapitel:** 18: Anlage 6: Umbau der Kirche in der 2. Hälfte des 11. Jahrhunderts

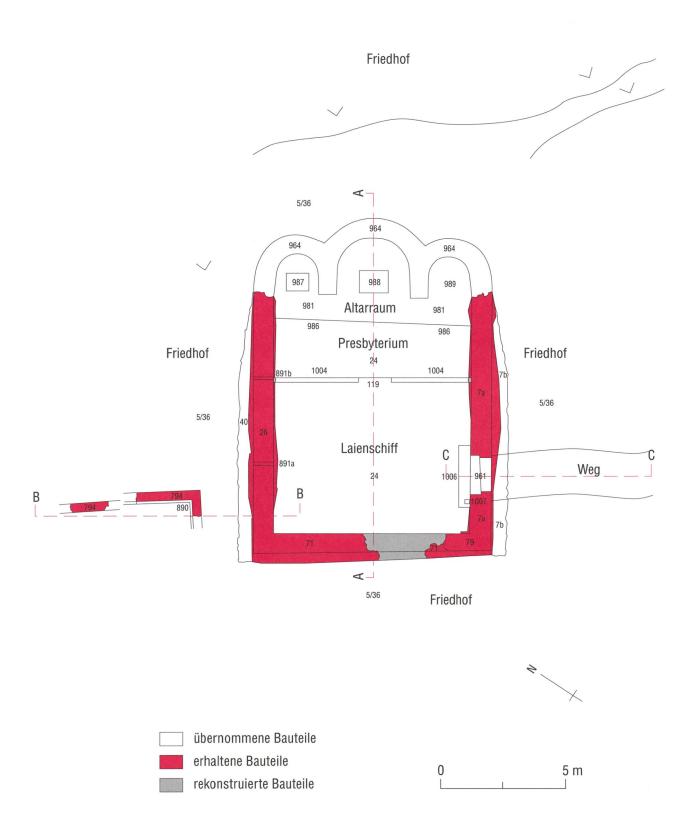
**Abb. 395:** Tomils, Sogn Murezi. Anlage 6. Die Kirche mit den neu errichteten Schiffsmauern aus der 2. Hälfte des 11. Jahrhunderts. Nördlich der Kirche liegen die Mauerreste des Gebäudes (794). Mst. 1:150.

In der zweiten Hälfte des 11. Jahrhunderts kommt es zum Umbau der Kirche Abb. 395. Die Schiffsmauern werden niedergelegt und durch neu aufgeführte ersetzt. Die karolingerzeitlichen Apsiden bleiben hingegen in der bestehenden Form erhalten. Den anfallenden Abbruchschutt (72) verteilte man um die Kirche. Dieser überlagert im Westen die oben behandelte, frühe Bestattungsgruppe, zu der auch das um 940 datierte Grab (401) gehört (vgl. Abb. 337; Abb. 468).

Die Westmauer (71) ist nahezu über ihre gesamte ursprüngliche Länge von 9,40 m erhalten geblieben (vgl. Abb. 395). In der Mitte ist sie durch eine Störung in späterer Zeit über eine Länge von 3,30 m entfernt worden. Die Stärke des aufgehenden Mauerwerks beträgt im Süden knapp 70 cm, im Norden 80 cm. Wie die anderen Schiffsmauern besitzt die Westmauer ein stattliches Fundament von 1-1,20 m Stärke. Mit diesem liegt sie fast über ihre gesamte Länge auf den Mauerresten ihrer Vorgängerin (78) aus der Mitte des 7. Jahrhunderts. Das Fundament greift dabei um 40 cm über die ältere Kirchenwestmauer (78) und ummantelt diese an der Aussenseite Abb. 398 (vgl. Abb. 396).

Die Nordmauer (26) hat sich über ihre gesamte Länge von 10,40 m erhalten. Im Osten ist sie mit der Nordapsis (964) verzahnt (vgl. Abb. 395). Im Westen stand sie mit der Westmauer (71) im Verband und lag hier noch über Resten ihrer frühmittelalterlichen Vorgängerin (850) (vgl. Abb. 75). Im übrigen Bereich war sie mit ihrem 80-100 cm hohen Fundament und mit ca. 1,70 m des aufgehenden Mauerwerks in den Abbruchschutt (11/72) vertieft. Der Übergang zum Aufgehenden war anhand einer horizontalen Arbeitsfuge und des mörteligen Bauniveaus (41) zu erkennen. Die Mauergrube (40) wurde mit Abbruch- und Bauschutt (39)609 verfüllt. Die Nordmauer misst im Aufgehenden 80 cm, ihr Fundament ist 80-100 cm stark. Sie ist noch mit einer maximalen Höhe von 2,50 m erhalten.

Direkt im Anschluss an die oben erwähnte Arbeitsfuge konnte 3,50 m von der Nordwestecke entfernt ein 12 × 12 cm grosses Gerüstloch (891a) festgestellt werden Abb. 401 (vgl. Abb. 395). Ein weiteres Gerüstloch (891b) derselben Grösse lag 3,30 m weiter östlich (vgl. Abb. 395). Die Gerüsthölzer waren über die gesamte Mauerbreite verlegt worden. Sie lagen 1,40 m beziehungsweise 1,30 m über dem Bodenniveau der Kirche. Bis auf diese Höhe waren die Maurerarbeiten noch ohne Gerüst möglich.

Im Innern der Kirche ist direkt an der Südwand, 20 cm westlich neben dem Eingang, eine 55 cm tiefe Pfostengrube (1007, unbekannter Funktion) zu beobachten (vgl. **Abb. 395**). Der ca. 20 × 20 cm grosse Balken, von dem sich keine Reste mehr erhalten haben, wurde mit hochkant gestellten Steinen fixiert.

Im Norden der Kirche konnte der Mauerwinkel eines Gebäudes (794) dokumentiert werden (vgl. **Abb. 395**). Erhalten waren Teile der Ost- und der Südmauer (794), **Abb. 407**; **Abb. 408**. Die Ostmauer konnte über eine Länge von 2,50 m verfolgt werden. Das erhaltene Stück der Südmauer war noch 1,10 m lang. Beide Mauern sind 40 cm stark und in Trockenmauertechnik errichtet.

Im Gebäudeinnern waren den beiden Mauern Holzbalken (890) vorgelagert (vgl. Abb. 395). Ob diese als Unterzugsbalken eines Bretterbodens dienten, war nicht zu klären. Einen Meter nördlich des Mauerwinkels konnte ein weiteres, ca. 1,50 m langes Mauerstück gefasst werden, dessen Flucht jedoch um 30 cm von jener der Nordmauer abweicht. Ob dieses Mauerstück zum besagten Gebäude gehört hat, ist nicht geklärt. Die Grösse und die Grundrissform des Gebäudes (794) sind anhand der wenigen Reste nicht zu bestimmen. Es ist zu vermuten, dass die schmalen Trockenmauern als Fundamente für einen darauf gesetzten Holzbau gedient hatten.

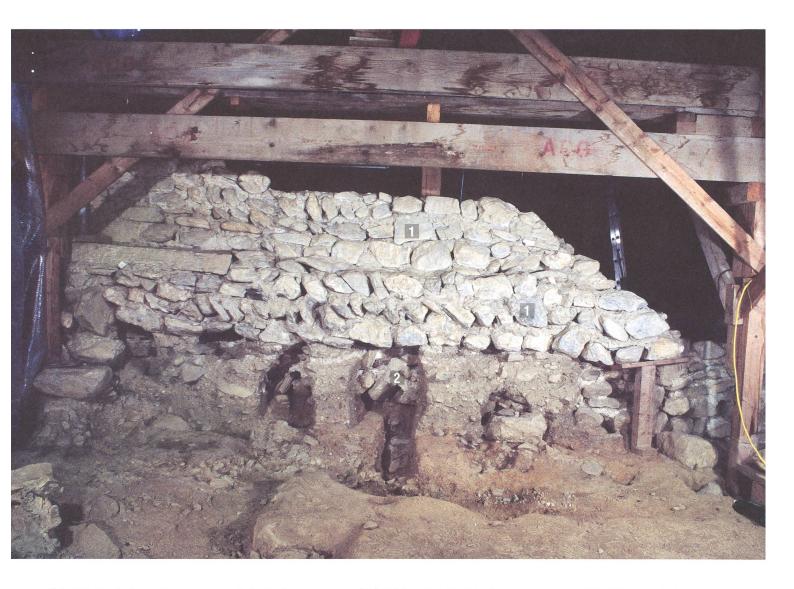
Abb. 396: Tomils, Sogn Murezi. 1 romanische Kirchenwestmauer (71), 2 frühmittelalterliche Kirchenwestmauer (78). Blick nach Osten.

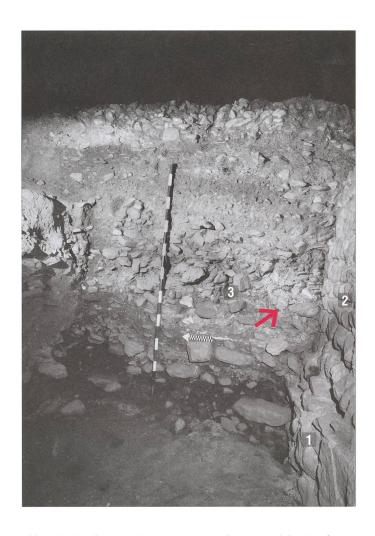
**Abb. 397:** Tomils, Sogn Murezi. Das **1** Fundament und das **2** Aufgehende der Kirchennordmauer (26) wurden in den **3** Abbruchschutt (11, 72) gesetzt. Der Pfeil markiert die Mauergrube (40). Blick nach Osten.

Die Nord- (26) und Südmauer (7a) wurden in den Abbruchschutt (72) der frühmittelalterlichen Kirche und den darunterliegenden Abbruchschutt (11) der einstigen Kirchennebenbauten gesetzt. Aufgrund der Mächtigkeit des Schuttpaketes fielen die äusseren Grubenwände für die neuen Längsmauern des Kirchenschiffes hoch an. Von der Nordund Südmauer wurden nicht nur die Fundamente, sondern auch ein Teil des aufgehenden Mauerwerks in die Grube (7b, 40) gesetzt Abb. 397.

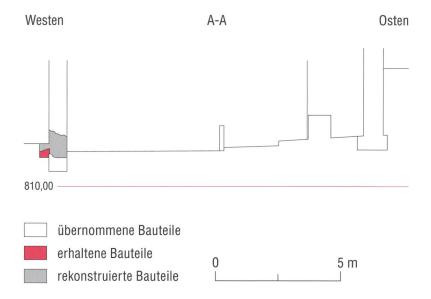
**Abb. 398:** Tomils, Sogn Murezi. Anlage 6. Schnitt A-A durch die Kirche (vgl. **Abb. 395**). Die Westmauer (71) aus romanischer Zeit überlagert ihre Vorgängerin (78). Blick nach Norden. Mst. 1:150.

Die Mauergruben (7b, 40) tangierten vor allem das Abbruchschuttpaket um das Gotteshaus (vgl. Abb. 398). Bei der Errichtung der neuen Schiffsmauern bemühten sich die Bauleute, den frühmittelalterlichen Mörtelboden im Innern der Kirche zwecks Weiterverwendung zu schonen und diesen möglichst wenig zu zerstören. Ausbrüche waren nur entlang der Schiffswände in einem 15 cm breiten Streifen zu beobachten.

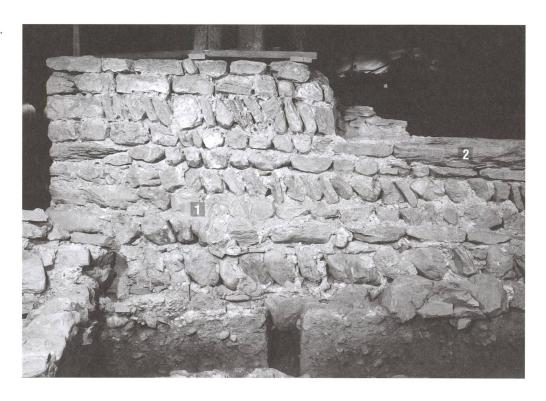
Abb. 400: Tomils, Sogn Murezi.

1 Die Kirchensüdmauer (7a)
stösst an und überlagert 2 die
Reste der frühmittelalterlichen
Kirchensüdmauer (979).
Blick nach Norden.

Die Südmauer (7a) hat sich von der Südwestecke bis zu den Apsiden (964) über ihre gesamte ursprüngliche Länge von 10,30 m erhalten. An ihrer höchsten Stelle misst sie heute noch 1,70 m. Im Osten ist sie mit einem 80 cm langen Reststück der älteren Südmauer (979) verzahnt Abb. 400 und überlagert das ältere Mauerwerk. Ihr Aufgehendes ist 80 cm stark, die Fundamentbreite misst 1–1,20 m. Die Südmauer war in

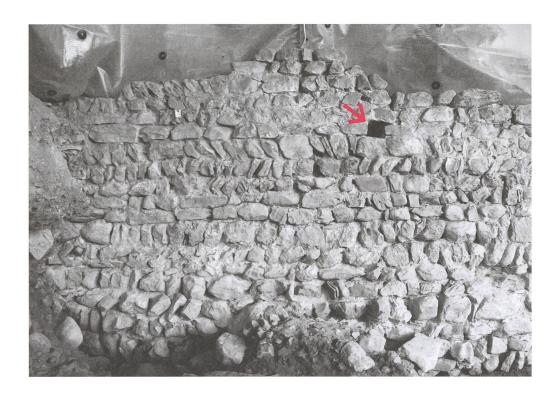
**Abb. 401:** Tomils, Sogn Murezi. Blick an die Fassade und das Fundament der Kirchennordmauer (26) mit dem Gerüstloch (891a, Pfeil).

ausgesprochen lagig, über grössere Partien sind Reihen von schräg gesetzten Steinen (opus spicatum) zu erkennen Abb. 401. Der stark kalkhaltige Mörtel ist grosszügig verwendet worden, mancherorts zieht er über die Steinköpfe. An mehreren Stellen ist dort auch Fugenstrich zu erkennen Abb. 402. Nach der Fertigstellung der Schiffsmauern wurden die Innenwände schliesslich mit einem neuen Verputz (27) versehen.

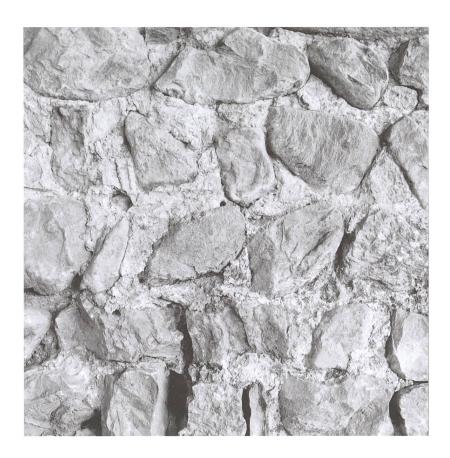
**Abb. 402:** Tomils, Sogn Murezi. Ausschnitt des romanischen Mauerwerks der Kirche mit *Rasa-Pietra*-Verputz und Fugenstrich.

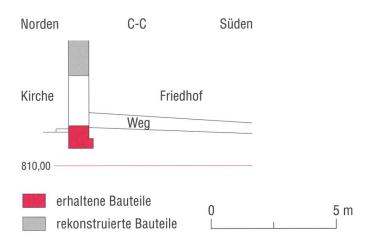
**Abb. 403:** Tomils, Sogn Murezi. Anlage 6. Schnitt C-C (vgl. **Abb. 395**). Vom Kirchweg gelangte man durch den Eingang in der Südmauer (7a) und über eine Stufe in das Kirchenschiff. Im Osten und Westen des Kirchwegs lag der Friedhof. Blick nach Osten. Mst. 1:150.

Der Eingang (961) in die Kirche befand sich auch ab romanischer Zeit in der Südmauer und zwar an derselben Stelle wie in frühmittelalterlicher Zeit (vgl. Abb. 70; Abb. 395). Allerdings lag die Türschwelle nun um 20 cm (811,60 statt 811,40 m ü. M.) höher als beim älteren Eingang Abb. 403. Die Schwelle besteht aus einer 1,85 m langen und 70 cm breiten Steinplatte Abb. 404. In ihr sind links und rechts die Negative für den Türrahmen respektive die Drehangeln auszumachen. In der Mitte der Schwelle findet sich wiederum eine Vertiefung für den Anschlag der zweiflügeligen Tür, die gegen das Kircheninnere aufgestossen wurde. Deutlich sind in der Steinplatte die bogenförmigen Furchen zu erkennen, die vom Öffnen und Schliessen der aufliegenden Flügel herrühren Abb. 404.

Der Mörtelboden (24) in der Kirche lag gegenüber der Türschwelle (961) um 30 cm tiefer (vgl. Abb. 403). Vor dem Eingang liegen über eine Breite von knapp 2,50 m die

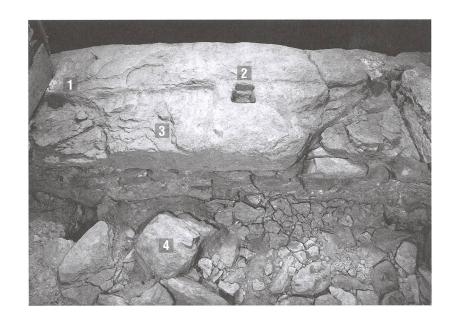
**Abb. 404:** Tomils, Sogn Murezi. Zwischen **1** der Vertiefung für die Drehangel des westlichen Türflügels und **2** der Vertiefung für den Türanschlag sind in der Steinplatte die **3** Furchen der aufliegenden Türflügel des Kirchenportals zu erkennen. **4** Reste der Stufe. Blick nach Süden.

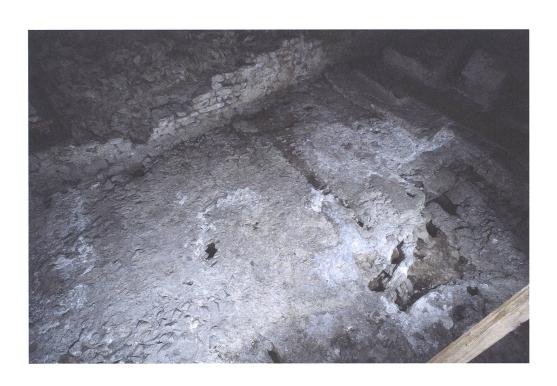
**Abb. 405:** Tomils, Sogn Murezi. Auch nach dem Kirchenumbau in romanischer Zeit gingen die Besucher auf dem karolingerzeitlichen Mörtelboden (24). Blick nach Nordosten.

Innerhalb der Kirche ging man weiterhin auf dem karolingerzeitlichen Mörtelboden (24). Nach rund dreihundert Jahren in Funktion, war dieser stark abgenutzt, woran man sich aber offenbar nicht gestört hat **Abb. 405**. Hinweise auf einen jüngeren Mörtel- oder einen Holzboden gibt es keine.

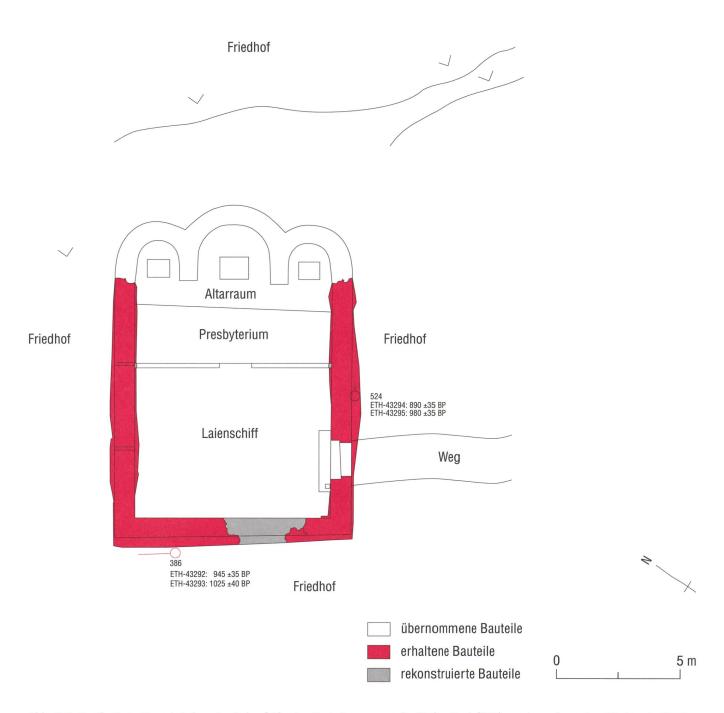
**Abb. 406:** Tomils, Sogn Murezi. Anlage 6 mit den frühesten Bestattungen um die Kirche. Grab (386) wurde noch vor dem Umbau der Kirche angelegt und durch das Fundament der romanischen Kirchenwestmauer gestört. Die Bestattung (524) rechnete bereits mit der romanischen Südmauer der Kirche. Mst. 1:150.

Die Bauzeit der dritten Kirche, respektive die Erneuerung der Schiffsmauern, ist dank den <sup>14</sup>C-Daten von zwei Gräbern in die zweite Hälfte des 11. Jahrhunderts datiert **Abb. 406**. Grab (386) gehört zur frühesten Grabgruppe im Westen der Kirche und ist an der älteren Kirchenwestmauer (78) angelegt worden (vgl. **Abb. 337**). Mit dem jüngsten Umbau des Gotteshauses wurde das Grab (386) durch das Fundament der romanischen Kirchenwestmauer

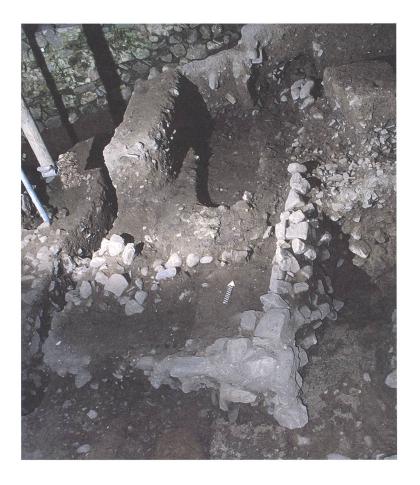
**Abb. 407:** Tomils, Sogn Murezi. Reste der Süd- und Ostmauer respektive der Südostecke von Gebäude (794). Blick nach Norden.

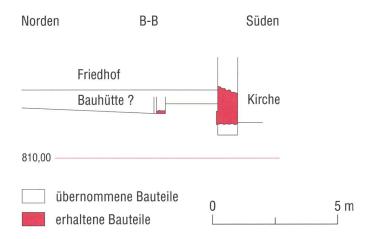
Abb. 408: Tomils, Sogn Murezi. Anlage 6. Schnitt B-B (vgl. Abb. 395). Die Gebäudereste (794) im Norden der Kirche werden von der Friedhofsschicht (5/36) überlagert. Blick nach Osten. Mst. 1:150.

Über den Gebäuderesten (794) lag die Friedhofsschicht (5/36) **Abb. 408** (vgl. **Kap. 15.3.2**). Sie wuchs seit dem Bau der romani-
