Zeitschrift: Archäologie Graubünden. Sonderheft
Herausgeber: Archäologischer Dienst Graubünden
Band: 8 (2019)
Heft: 3

Artikel: Tomils, Sogn Murezi : ein kirchliches Zentrum im frühmittelalterlichen Graubünden [3: Kapitel 16-26]
Autor: Jecklin-Tischhauser, Ursina
Kapitel: 22: Aufgabe der Kirche
DOI: <https://doi.org/10.5169/seals-871052>

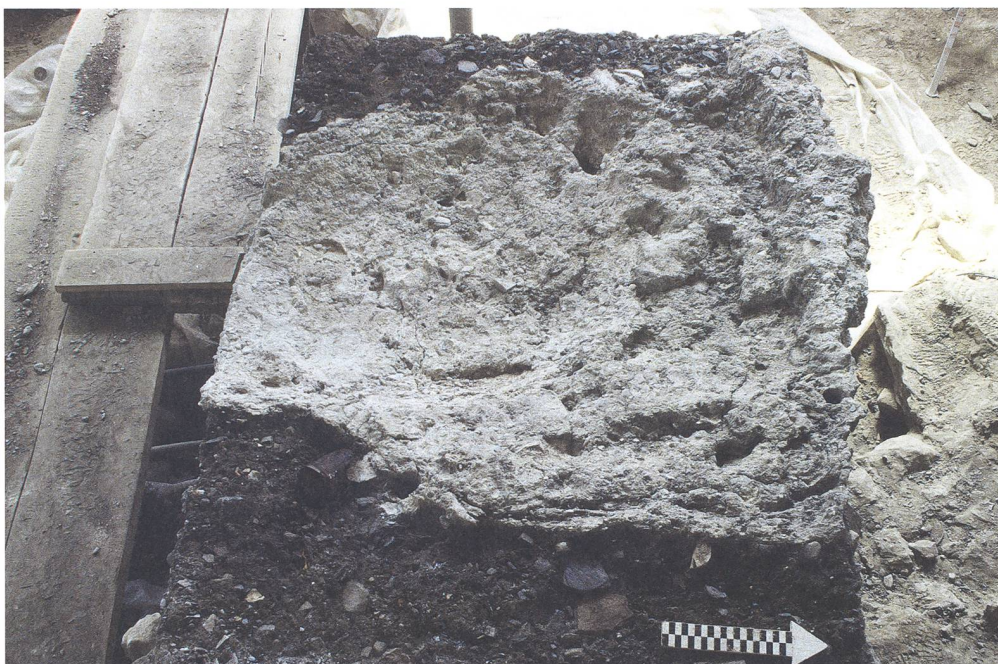
Abb. 440: Tomils, Sogn Murezi. Blick auf die Mörtelanmachstelle (893).
