Zeitschrift:	Archäologie Graubünden. Sonderheft
Herausgeber:	Archäologischer Dienst Graubünden
Band:	9 (2020)
Heft:	1
 Artikel:	Domat/Ems, Sogn Pieder : vom frühmittelalterlichen Herrenhof zum neuzeitlichen Pestfriedhof
Autor:	Burkhardt, Lorena
Kapitel:	8: Anlage 2a : der Mönchshof aus der Zeit um 800
DOI:	https://doi.org/10.5169/seals-905509

Anlage 2a: Der Mönchshof aus der Zeit um 800

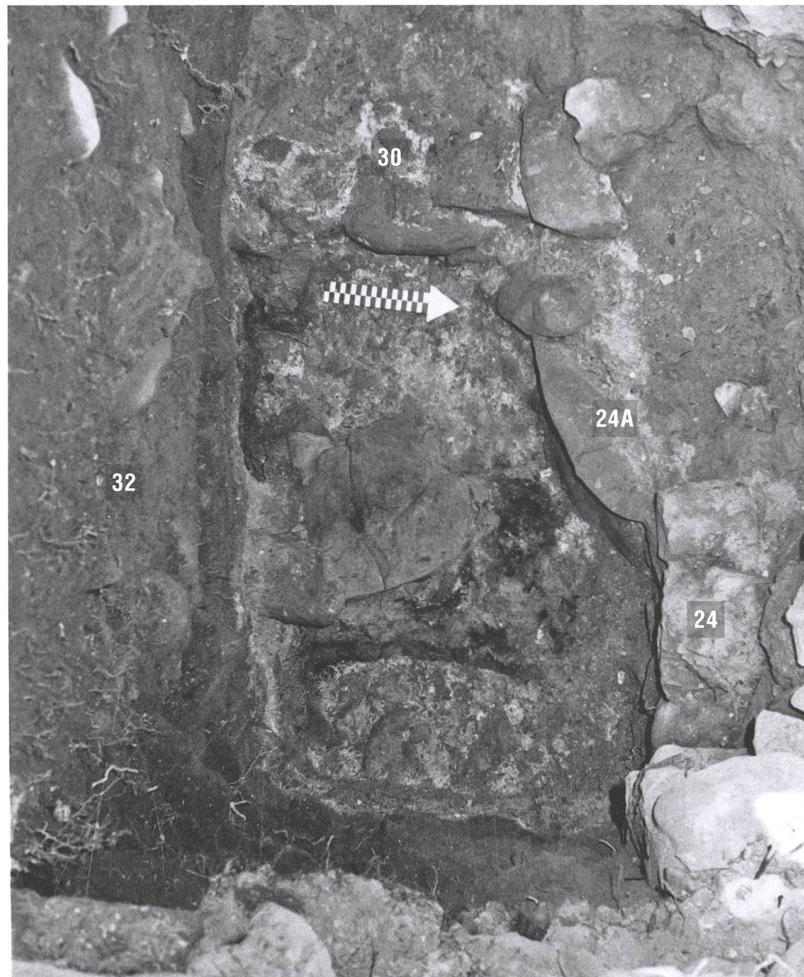
Abb. 125: Domat/Ems, Sogn Pieder. Anlage 2a. Hof K. Die Feuerstelle (496), eingefasst von den Mauern (24A, 30, 32) in der Nordwestecke von Hof K. Blick nach Westen.

Während der Bauzeit stand im Hof K die Feuerstelle (496) in Gebrauch, die in windgeschützter Lage an den stehen gelassenen Mauern (24, 33) in die Nordwestecke von Raum E des Vorgängerbaus gestellt worden war **Abb. 124; Abb. 125**. Die Einfassung des 80 × 110 cm grossen Feuerraumes bestand an drei Seiten aus der im Verband errichteten, einhäuptigen Mauer (24A, 30, 32), die ursprünglich mindestens 50 cm hoch reichte. Als Basis waren zwei Steinplatten gesetzt. Befeuert wurde die Feuerstelle von der Ostseite her. Ob sie zum Kochen oder einem anderen Zweck, etwa als Esse diente, ist nicht geklärt.

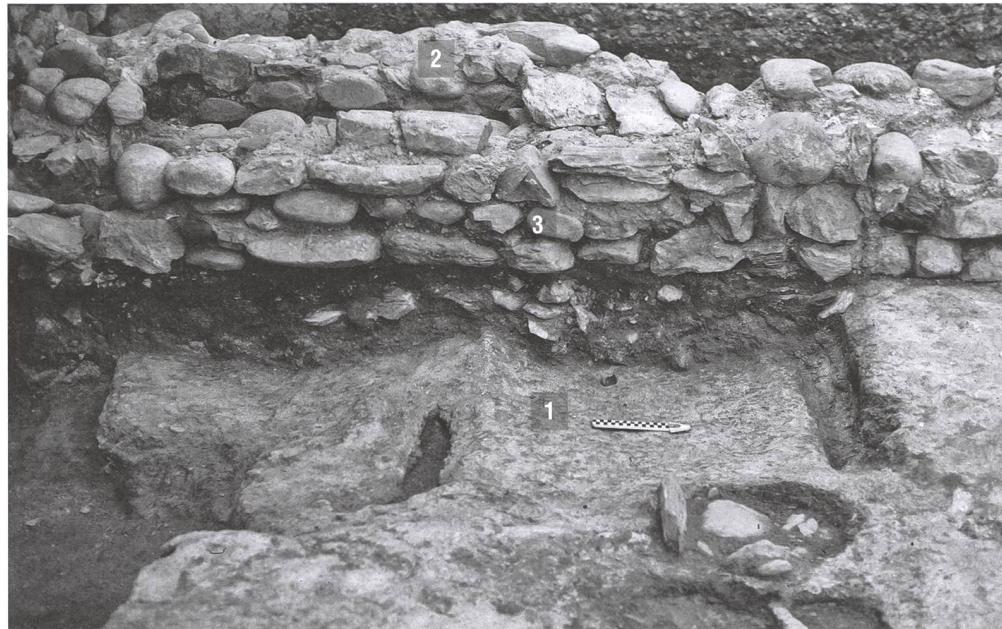
Abb. 126: Domat/Ems, Sogn Pierer. Anlage 2a. Hof K. Die **1** Anmachstelle (287) für den Mörtelkalk bestand aus zwei aus Holz gezimmerten Wannen. **2** Mauer (4) von Anlage 2a und **3** Mauer (3) von Anlage 2b. Blick nach Westen.

In die Bauzeit von Anlage 2a gehört auch die Mörtelanmachstelle (287), die im Hof K freigelegt wurde **Abb. 126** (vgl. **Abb. 124**).

Sie bestand aus zwei, von Holzbalken eingefassten Wannen mit einer Grösse von insgesamt etwa 3×3 m. Zurück blieben eine etwa 15 cm dicke, mit Kalksteinsplittern gemagerte Kalkschicht und die Negative der untersten Wandbalken. Nach der Fertigstellung der Gebäude füllte eingebrachtes Material die Mulden der Wannen auf, darüber verlief danach das Gehniveau (258) von Hof K.

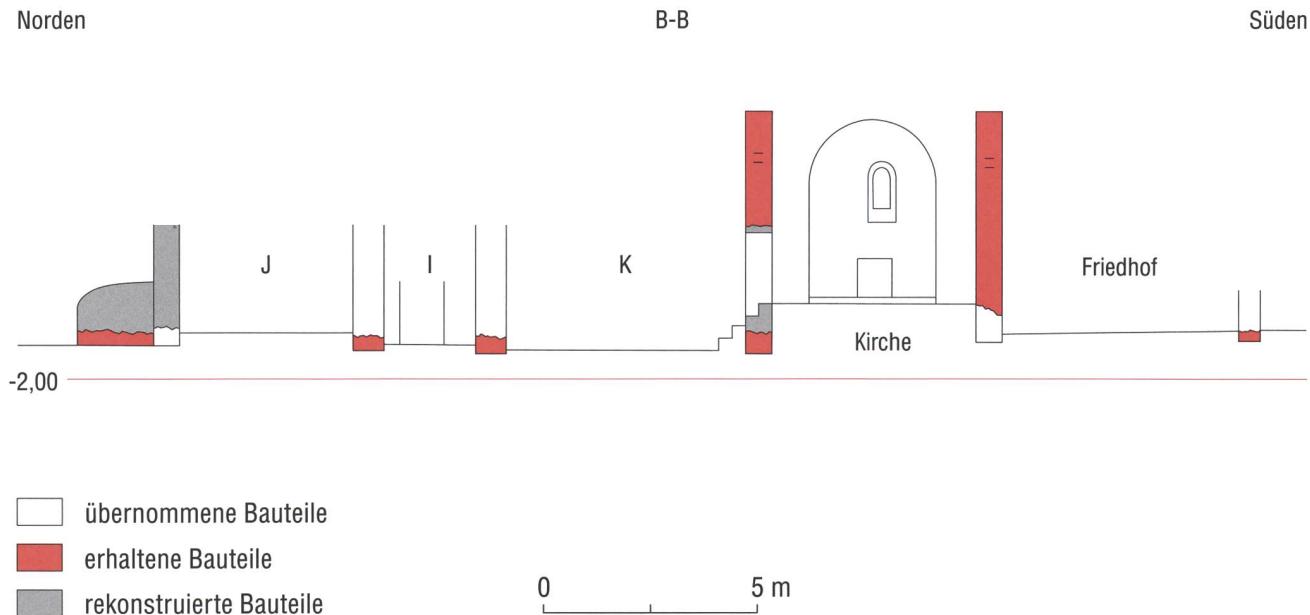
Abb. 133: Domat/Ems, Sogn Pieder. Anlage 2a. Schnitt B-B durch den Friedhof, die Kirche, den Hof K, die Küche I und den Backraum J (vgl. **Abb. 122**). Blick nach Osten. Mst. 1:175.

Da die Süd-, Nord- und Ostmauer nahezu vollständig erhalten sind, liegen alle, für die Rekonstruktion des Kirchenbaus notwendigen Masse vor. An den beiden Traufseiten lag die Mauerkrone 4,50 m über dem Kirchenboden, der Scheitel der Giebelmauer reichte noch 2 m höher hinauf **Abb. 133** (vgl. **Abb. 123**). Im Giebelfeld der Ostmauer kann die ursprüngliche Neigung des Satteldaches an der erhaltenen Mauerkrone gemessen werden, sie lag im Bereich von 33–35 Grad.

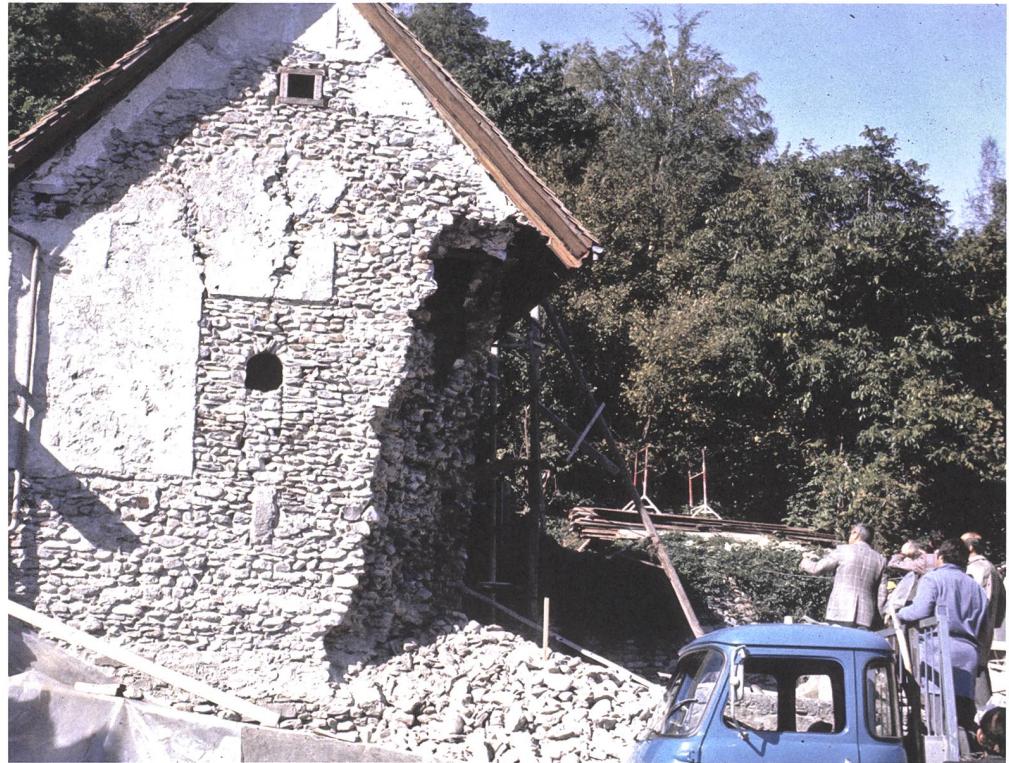
Abb. 137: Domat/Ems, Sogn Pieder. Anlage 2a. Kirche.
Blick in den Mauerkern des
Chores. 1 Negativ des Armie-
rungsbalkens (647). 2 Negativ
des Armierungsbalkens (648).
Blick nach Südwesten.

Der Einsturz der Nordostecke im Jahr 1976 ermöglichte einen Blick in den Mauerkern der Apsis **Abb. 136; Abb. 137**. An der Stirnseite der Ost- und Nordmauer ist die Schichtung noch gut zu erkennen. Im dazwischenliegenden Teil hingegen sind Bruch- und Bollensteine unterschiedlicher Grösse ohne erkennbare Ordnung und mit wenig Setzmörtel eingefüllt. Als Folge der fehlenden Verdichtung sind überall auch Hohlräume vorhanden.

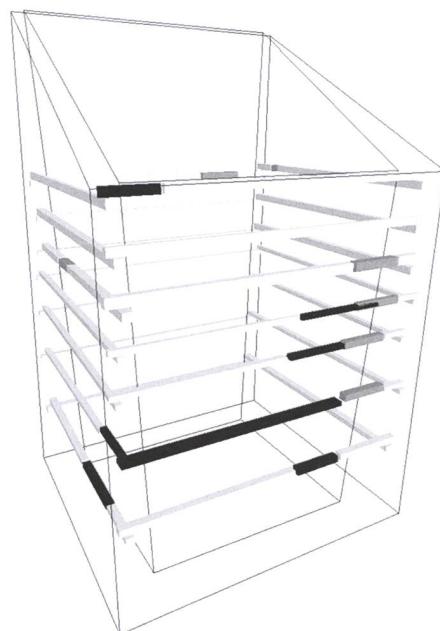
Abb. 138: Müstair. Kloster St. Johann. Planturm.
Schematische Darstellung der stockwerkartig verbaute, mit der Dendrochronologie ins Jahr 960 datierten Ankerbalken im Mauerwerk.

Nachdem das Mauerwerk bis auf eine Höhe von über drei Metern aufgeführt war, verlegte man darauf zur Stabilisierung einen Kranz von Armierungshölzern (vgl. **Abb. 127; Abb. 129; Abb. 131**). Von den Balken waren ausser Holzpartikeln (Nadelholz) nur noch deren Negative (623, 647, 648) im Mauerwerk vorhanden. Diese konnten in Sondagefenstern in der Nord- und Südmauer dokumentiert werden. Bei den beiden Balken handelte es sich um grob zugehauene Kanthölzer mit den Massen von 23×16 cm. Von der West- bis zur Ostecke neigten sie sich um 30 cm. In der Ostmauer lag der Armierungsbalken 50 cm höher als in den beiden Längsmauern. Als 1976 die Nordostecke der Kirche infolge der Ausgrabungsarbeiten einstürzte, zeigte sich dessen Negativ mit den Massen von 12×12 cm im Ausbruch (vgl. **Abb. 137**). In der im Spätmittelalter fast vollständig neu gebauten Westmauer war die hölzerne Armierung nicht mehr nachzuweisen. Ob die Balken miteinander verbunden waren wie in den Mauern der Klosterkirche und des Plantaturms in Müstair¹⁶⁹ **Abb. 138**, bleibt offen.

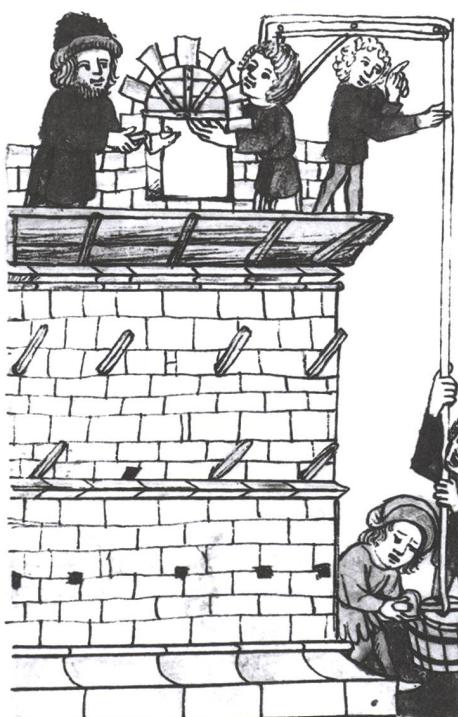
Abb. 139: Mittelalterliche Abbildung eines Auslegergerüsts (15. Jahrhundert).

Bei der Errichtung der Kirchenmauern benutzten die Bauleute, wie im Mittelalter üblich, ein Auslegergerüst **Abb. 139**. Die Bretter, auf denen die Maurer standen, lagen auf frisch geschlagenen, 12–15 cm

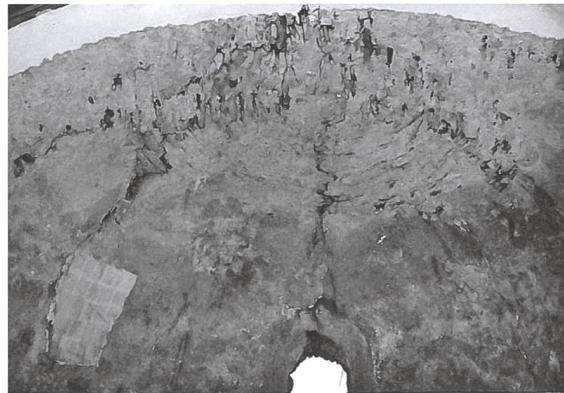
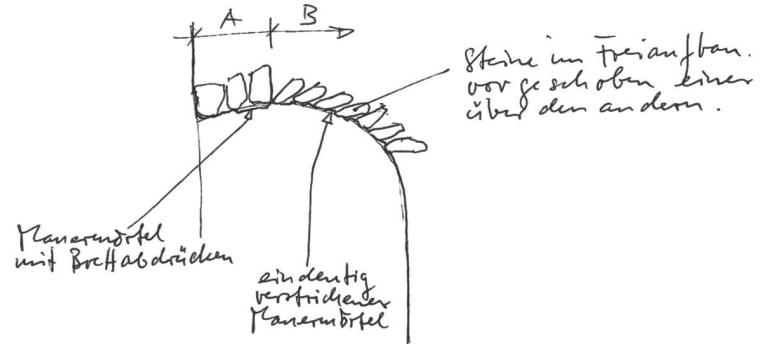
Abb. 140: Domat/Ems, Sogn Pierer. Anlage 2a. Kirche. **a** Gewölbekonstruktion in der Apsis. Blick nach Osten. **b** Schnittskizze zur Gewölbe- konstruktion. Im Bereich A waren die Steine über einem Lehrgerüst, im Bereich B als falsches Gewölbe gemauert.

Die Konstruktion der Apsiskalotte konnte dank Störungen im karolingerzeitlichen Verputz erschlossen werden Abb. 140a. Im westlichen Teil des Gewölbes, einem etwa 70 cm breiten Streifen, waren die Abdrücke von Brettern sichtbar, die von einem Lehrgerüst stammen. Die Keilsteine waren hier denn auch senkrecht zum Gewölbebogen gesetzt Abb. 140b (Bereich A). Der östliche Teil der Kalotte jedoch war entgegen der gängigen Praxis als Kragkuppel frei aufgemauert, d. h. die Gewölbesteine wurden bis in den Scheitel wie Schuppen lagig übereinandergeschichtet Abb. 140b (Bereich B). Im Bauablauf dürfte demnach zuerst der Bogen an der Stirnseite der Apsis ausgeführt und dann der anschliessende Teil der Kalotte errichtet worden sein.

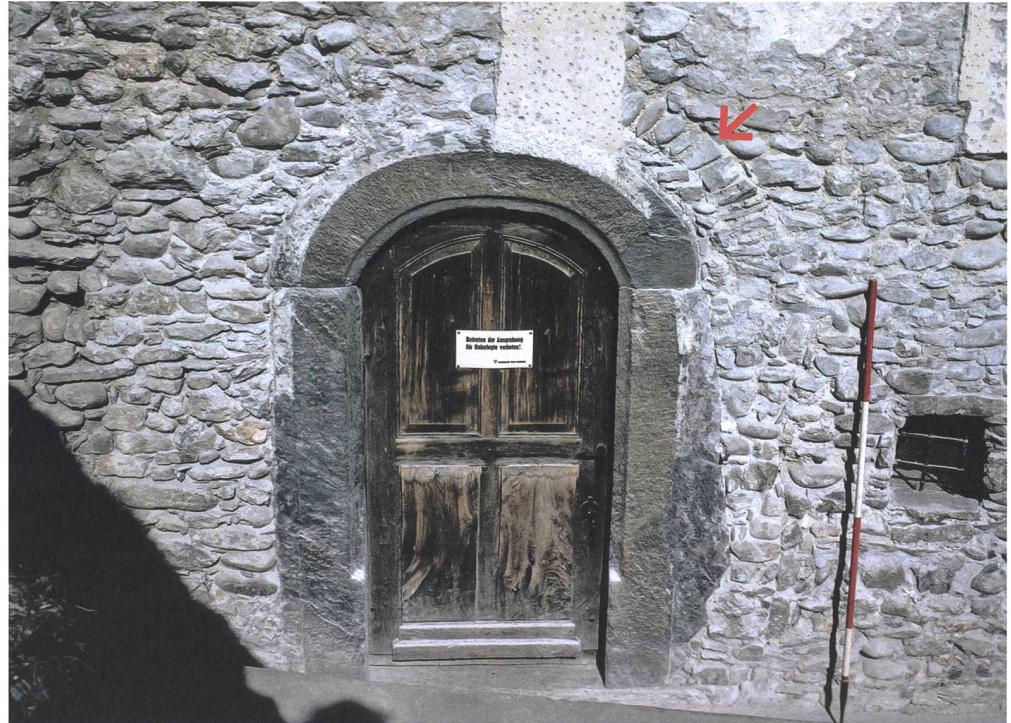
Abb. 142: Domat / Ems, Sogn Pieder. Anlage 2a. Kirche. Östliche Leibung (Pfeil) des karolingerzeitlichen Eingangs (632) in der Südmauer. Blick nach Norden.

noch ein Teil des Entlastungsbogens, einzelne Steine der östlichen Leibung und der Abdruck eines Pfostens des Türstockes erhalten **Abb. 141; Abb. 142** (vgl. **Abb. 129**). Die lichte Höhe des Eingangs konnte nicht sicher bestimmt werden. Sie wird aber maximal 2 m betragen haben, wenn man unter dem Entlastungsbogen noch die Breite des fehlenden Bogens bzw. Sturzes ergänzt. Die Breite der Öffnung dürfte wie beim nachmaligen, barocken Eingang kaum mehr als einen Meter betragen haben. Da das Aussenniveau etwa 60 cm tiefer lag als der Mörtelboden im Innern der Kirche, sind zwei oder drei Stufen bis zur Schwelle anzunehmen.

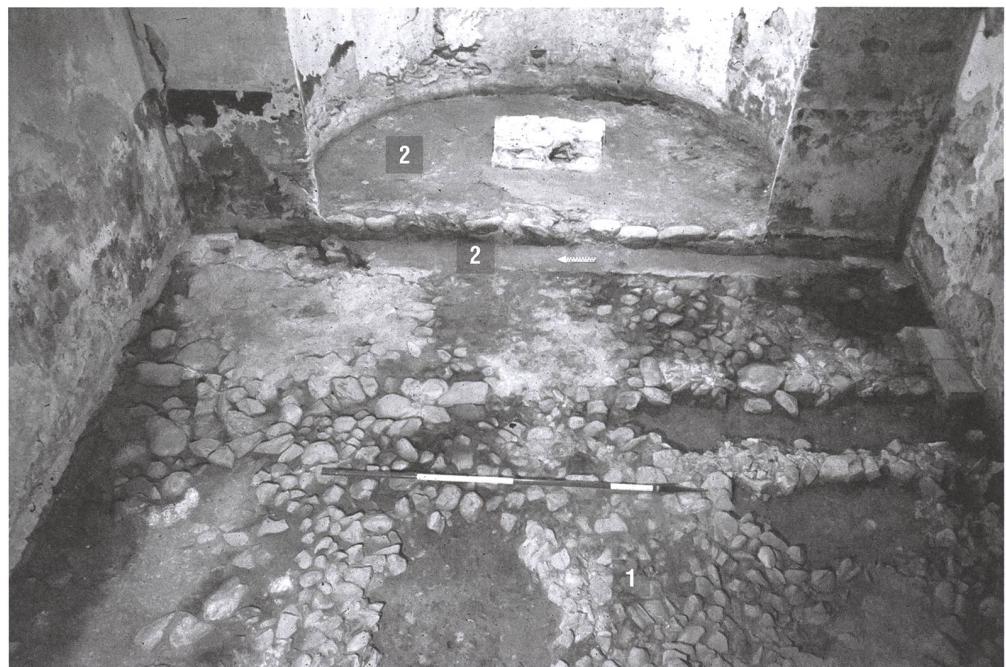
Abb. 144: Domat/Ems, Sogn Pierder. Anlage 2a. Kirche. 1 Rollierung (47) und 2 Mörtelboden (48) im Saal und in der Apsis. Blick nach Osten.

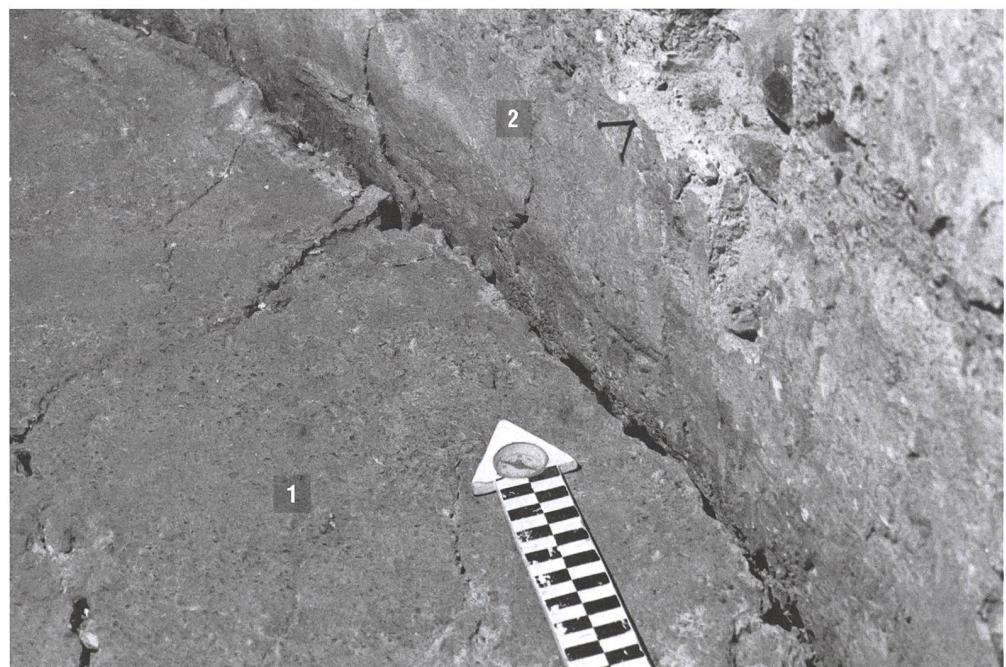
Abb. 145: Domat/Ems, Sogn Pierder. Anlage 2a. Kirche. Der 1 Mörtelboden (48) ist an die 2 verputzte Apsiswand gegossen. Blick nach Norden.

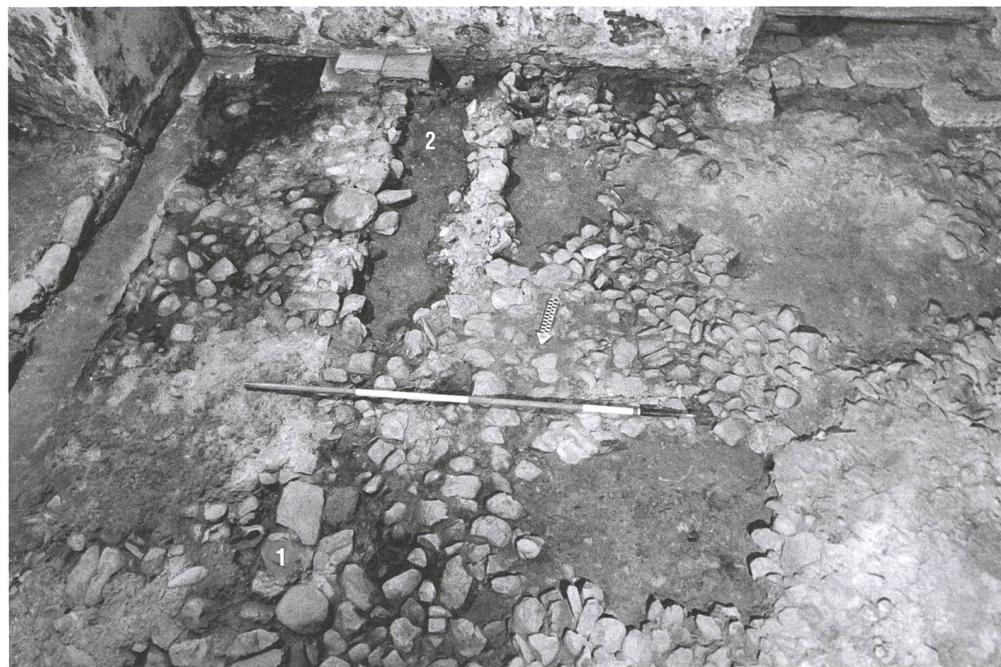
Abb. 146: Domat / Ems, Sogn Pierer. Anlage 2a. Kirche. **1** Fundament (59) und **2** Negativ (60) der Chorschranke. Blick nach Süden.

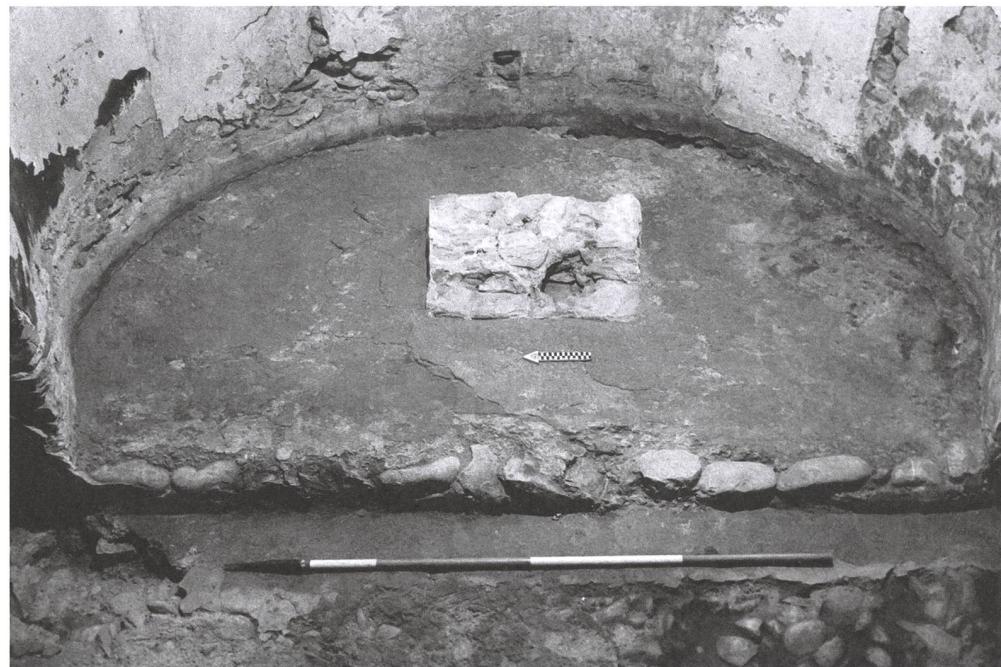
Abb. 147: Domat / Ems, Sogn Pierer. Anlage 2a. Kirche. Die hufeisenförmige Apsis mit dem im 17. Jahrhundert abgebrochenen Blockaltar (53) und der jüngeren Chorstufensituation. Blick nach Osten.

Über eine Stufe, welche die gesamte Breite der Apsisöffnung einnahm, gelangte man von der Vorzone des Presbyteriums in den Altarraum **Abb. 147**. Die Stufe bestand aus einem Sockel mit zwei Steinlagen, auf dem ein 15 cm breiter und 13 cm hoher Holzbalken (Balkennegativ 56) im Mörtel verlegt war **Abb. 148**. Im Laufe der Zeit wurde der Balken schadhaft und wurde durch die Steinlage (57) ersetzt. Die Stirnseite der Steine wurde frisch verputzt, um einen

Die Apsis ist hufeisenförmig auf beiden Seiten um einen Meter eingezogen und besitzt eine lichte Breite von 3,60 m bzw. eine lichte Tiefe von 2,50 m. Ein gemaueter und verputzter Blockaltar (53) stand in der Mitte der Apsis (vgl. **Abb. 147**). Er besass die Masse von 75 × 90 cm und war noch 17 cm hoch erhalten. Der gegen den Verputz stossende Mörtelboden zeigt, dass der Altar noch vor dem Einbau des Bodens gesetzt worden war **Abb. 150**.

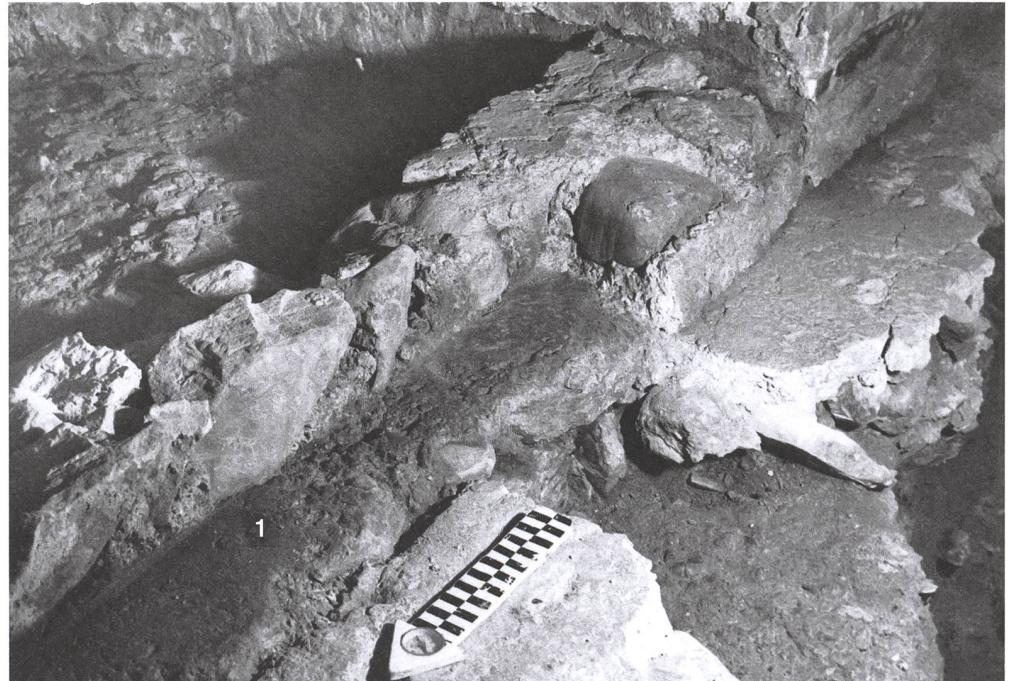
Abb. 148: Domat/Ems, Sogn Pieder. Anlage 2a. Kirche. 1 Balkennegativ (56) der ersten Chorstufe. Blick nach Südosten.

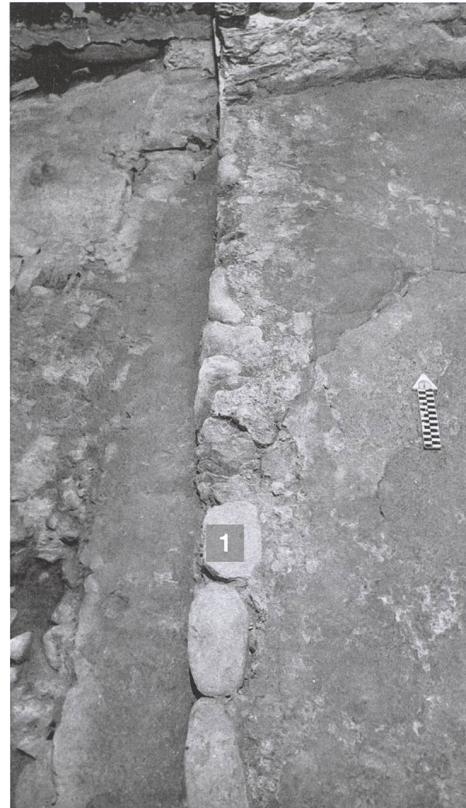
Abb. 149: Domat / Ems, Sogn Pierer. Anlage 2a. Kirche. Die hölzerne Chorstufe (56) wird zu einem späteren Zeitpunkt durch eine 1 gemauerte Stufe (57) ersetzt. Blick nach Norden.

sauberen Übergang zum Mörtelboden im Kirchenschiff zu erreichen **Abb. 149**.

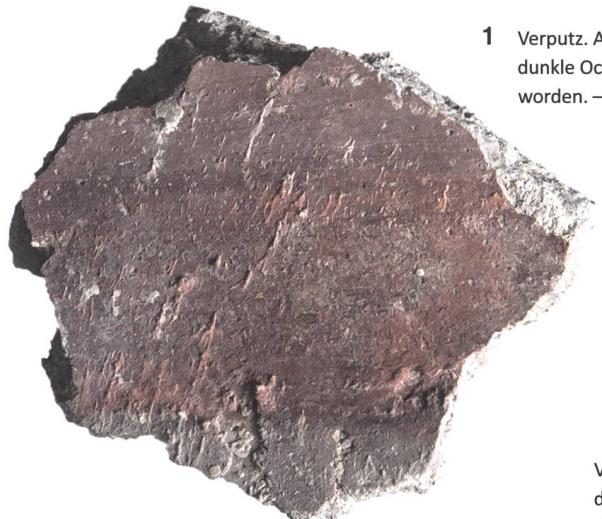
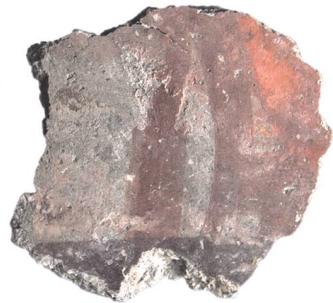
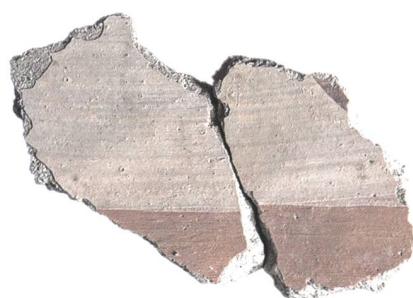
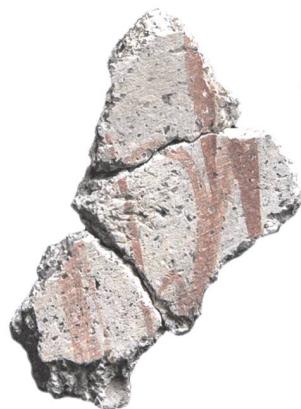
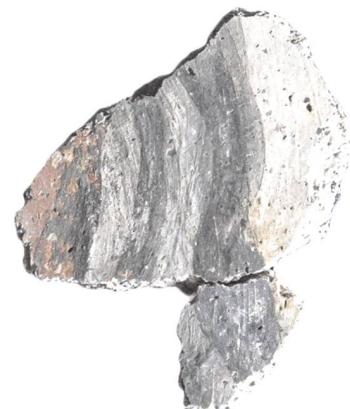
1 Verputz. Auf grau-violettem Grund sind – mit klarer Kante abgesetzt – dunkle Ockertöne bis zu einem kräftigen Rot lasierend aufgestrichen worden. – Malputz 6 mm.

2 Verputz. Auf hellem, leicht gräulichem Grund sind drei verschiedene Rottöne aufgepinselt: violett, dunkelrot und leuchtend rote Farbe (Bleimennige?). – Malputz 6 mm.

3 Verputz. Violetter Farbauftrag mit unterschiedlicher Deckkraft. – Malputz 8 mm.

4 Verputz. Auf weissem Grund sind eine lachsrosa Partie und der Teil eines violetten Pinselstrichs vorhanden. – Malputz 5 mm.

Abb. 151: Domat/Ems, Sogn Pieder. Anlage 2a. Kirche. Fragmente von bemaltem Verputz. 1–4 Gruppe 1; 5–8 Gruppe 2. Mst. 1:1.

5 Verputz mit figurlicher Darstellung (Finger). Auf den roten Lokalton wurde die Inkarnatfarbe eines Fingers aufgetragen, davon der Fingernagel etwas rötlicher abgesetzt, und schliesslich mit grauer Farbe und dünnem Pinsel die Umrisse des Fingers konturiert. – Malputz 7 mm.

6 Verputz. Auf weissem Grund wurde ein flächiges Rot dünn aufgemalt. – Malputz 7 mm.

7 Verputz. Mit geübtem und flinkem Pinselstrich ist eine rote Zeichnung auf den weissen Grund skizziert, die an Gräser mit umgeklappten Lanzettblättern erinnert. – Malputz 7 mm.

8 Verputz mit figurlicher Darstellung. Auf dem weissen Grund (rechts) liegt ein roter Lokalton (links), über den sich Strähnen aus verschiedenen Grautönen legen, die an fallendes Haar denken lassen. – Malputz 7 mm.

Gruppen von Verputzstücken unterscheiden. Dennoch gehören beide zur gleichen Phase der Ausmalung, da einzelne Fragmente sowohl der ersten als auch der zweiten Gruppe zugeordnet werden können und die verwendeten Farben bei beiden Gruppen zudem identisch sind. Während der Grossteil der 499 Fragmente zur Gruppe 1 gehört **Abb. 151,1–4**, die ein- oder seltener mehrfarbig flächige Bemalungen aufweisen, lassen sich nur 28 bemalte Verputzstücke der Gruppe 2 zuordnen, auf welchen hauptsächlich Teile von szenischen Darstellungen zu erkennen sind **Abb. 151,5–8**.

Da die Fragmente überwiegend klein sind, ist es schwierig Motive zu erkennen. Die meisten Verputzstücke der Gruppe 1 zeigen eine einfarbig bemalte Oberfläche. Es gibt aber auch einige Malereien mit Farbwechseln wie **Abb. 151.1**, auf denen über die violette Fläche mit einem breiten Pinsel rot gestrichen worden war. In der Gruppe 1 sind die Malereien vorwiegend von dunkel-

violetter, des Öfteren auch von dunkelroter Farbe, wobei erstere vermutlich Purpur darstellen sollte. Weitere Farben sind grau, weiss, rosa, gelb und rot. Nur auf einem Fragment **Abb. 151.2** ist die noch gut erhaltene, leuchtend rote Bleimennige (Pb_3O_4) nachgewiesen. Bei einigen, vergleichsweise grossen Fragmenten ist die Oberfläche leicht konkav. Dies zeigt, dass diese Stücke am Apsisgewölbe zu verorten sind.

Die Gruppe 2 ist in ihrem Malprogramm vielfältiger **Abb. 151.5–8**. Die 28 Fragmente gehören zu szenischen Darstellungen. Hier kommen die Farben gelb, rot, rosa, weiss, violett, schwarz und grau vor. Gut zu erkennen ist auf **Abb. 151.7** ein roter Rankendekor auf weissem Malgrund, der möglicherweise Gräser darstellt. Zuerst wurde vermutet, dass es sich dabei um eine *Sinopie*, also eine Vorzeichnung, handelt. Dies konnte dann aber ausgeschlossen werden, da bei einem Fragment auf derselben Malschicht sowohl der rote Rankendekor als auch der Ausschnitt eines Szenenmotivs zu erkennen ist. Es fällt auf, dass die Malerei sehr locker, spontan und beinahe skizzenhaft wirkt, wobei die Strichstärken variieren und auslaufen. Bei vielen Stücken der Gruppe 2 ist zwar zu erkennen, dass sie zu einem Bildprogramm gehörten, aber nur die beiden Fragmente **Abb. 151.5; Abb. 151.8** sind zu figürlichen Darstellungen zu zählen. Das erste zeigt einen ausgestreckten Finger, der einst zu einer etwa lebensgrossen Figur gehörte. Dort lässt sich auch die Vorgehensweise beim Zeichnen gut ablesen: Zuerst erfolgte der Auftrag der Inkarnatfarbe des Fingers auf den orangen Lokalton, wobei der Fingernagel mit einer rötlichen Farbe abgesetzt wurde. Danach zeichnete man mit einer grauen Farbe die Kontur des Fingers. Auf dem zweiten Fragment könnten Strähnen von fallendem Haar dargestellt sein.

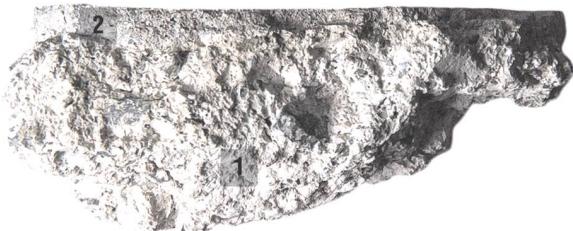
Abb. 152: Domat/Ems, Sogn Pieder. Anlage 2a. Kirche. Aufbau des Wandverputzes der Gruppe 1: 1 Grundputz mit dünner Kalktünche, darauf der 2 3 mm starke Feinputz mit roter Malerei (vgl. **Abb. 151.1**).

Die 3–8 mm starke Malschicht der Gruppe 1 ist sehr sandig, hat nur wenige Magerungspartikel und ist von gräulicher Farbe **Abb. 152**. Zudem sind von Auge viele Kalkspatzen zu erkennen. Vorzeichnungen sind nicht auszumachen.

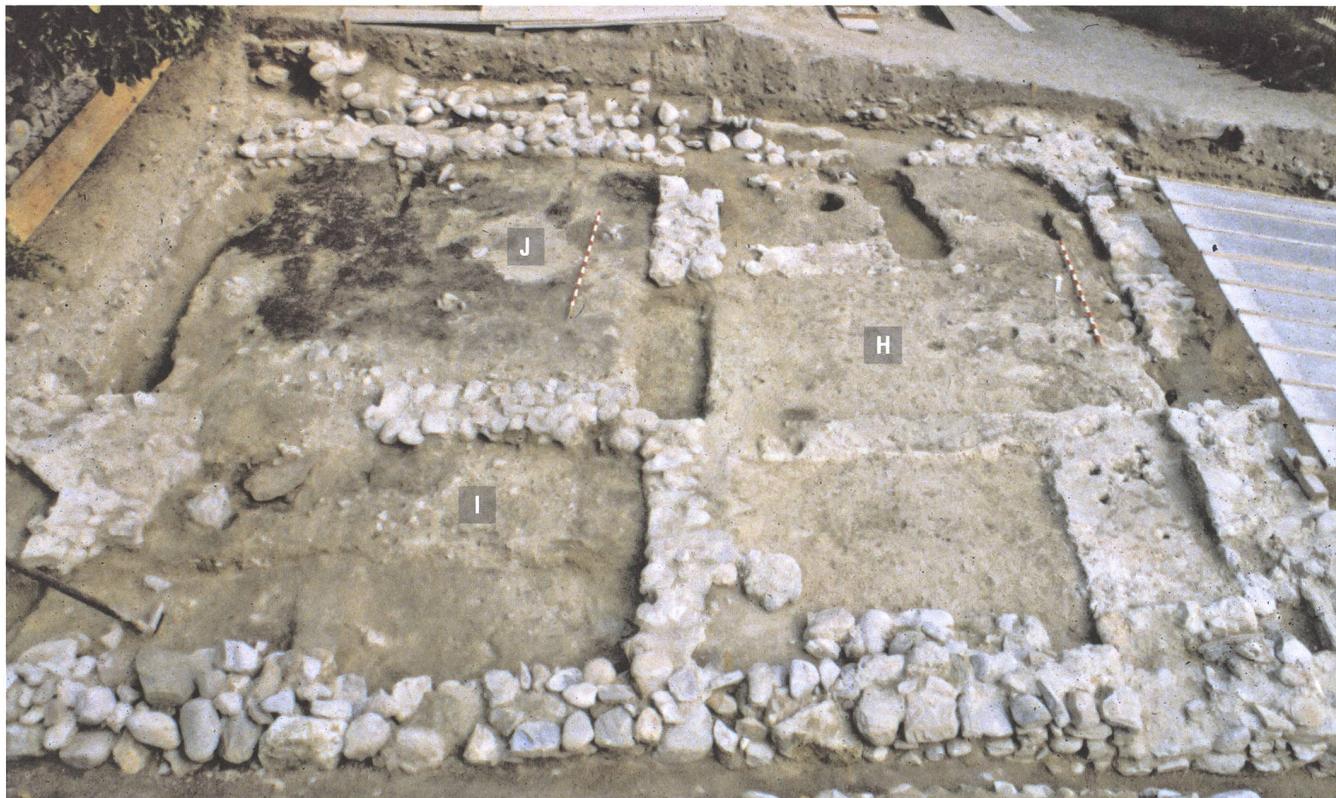
Abb. 153: Domat/Ems, Sogn Pieder. Anlage 2a. Die Mauerreste des Wohntraktes mit den Räumen H, I und J. Blick nach Norden.

Gleichzeitig mit dem Bau der Kirche dürfte der Wohntrakt errichtet worden sein, der 5 m nördlich von dieser stand **Abb. 153** (vgl. **Abb. 122**). Die Aussenmasse des

An die Küche schliesst im Norden der Raum J an. Seine Innenmasse betragen $3,50 \times 4,80$ m. Der Zugang kommt nur von der Küche (Raum I) her in Betracht, der Eingang ist rekonstruiert (vgl. **Abb. 121**; **Abb. 153**). Er konnte in der nur in wenigen Resten erhaltenen Trennmauer (27) zwischen den beiden Räumen nicht nachge-

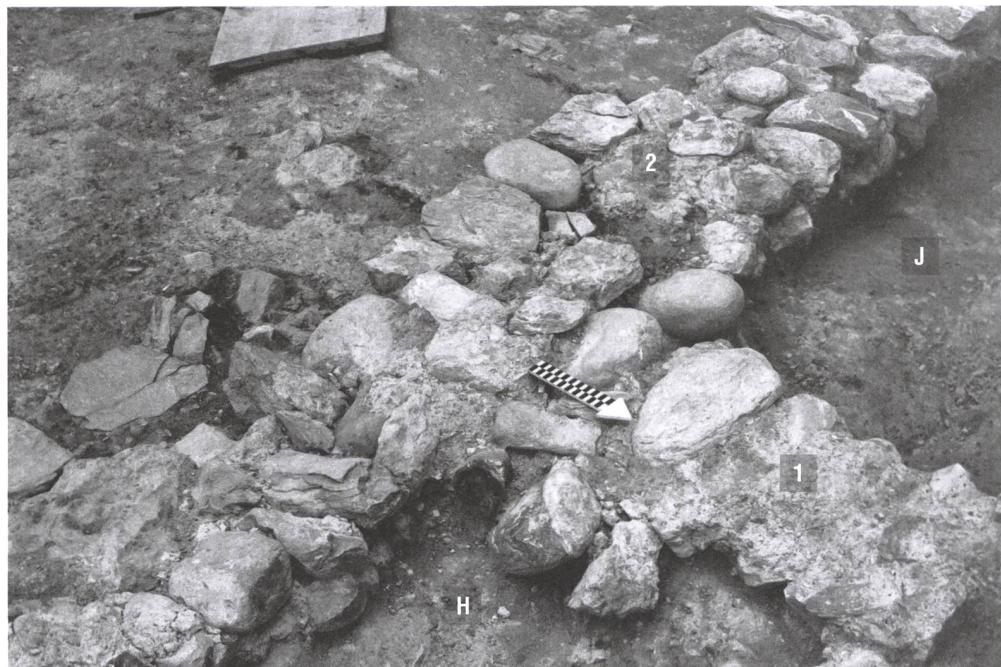
Abb. 156: Domat / Ems, Sogn Pierer. Anlage 2a. Wohntrakt. Die **1** Binnenmauer (6) zu den Räumen H und J ist mit der **2** Südmauer (5) im Verband gemauert. Blick nach Südwesten.

Die Außen- und die Innenmauern der Räume H, I und J standen miteinander im Verband **Abb. 156**. Stoßfugen wurden bei den Mauern (15, 16) des Hofes K und des zugesetzten Gebäudes L (7) festgestellt. Bemerkenswert ist die Nordostecke von Raum H, die innen rund und nicht wie üblich rechtwinklig geformt ist **Abb. 157**. Auf die möglichen Gründe dafür wird im folgenden **Kap. 8.3.2** eingegangen.

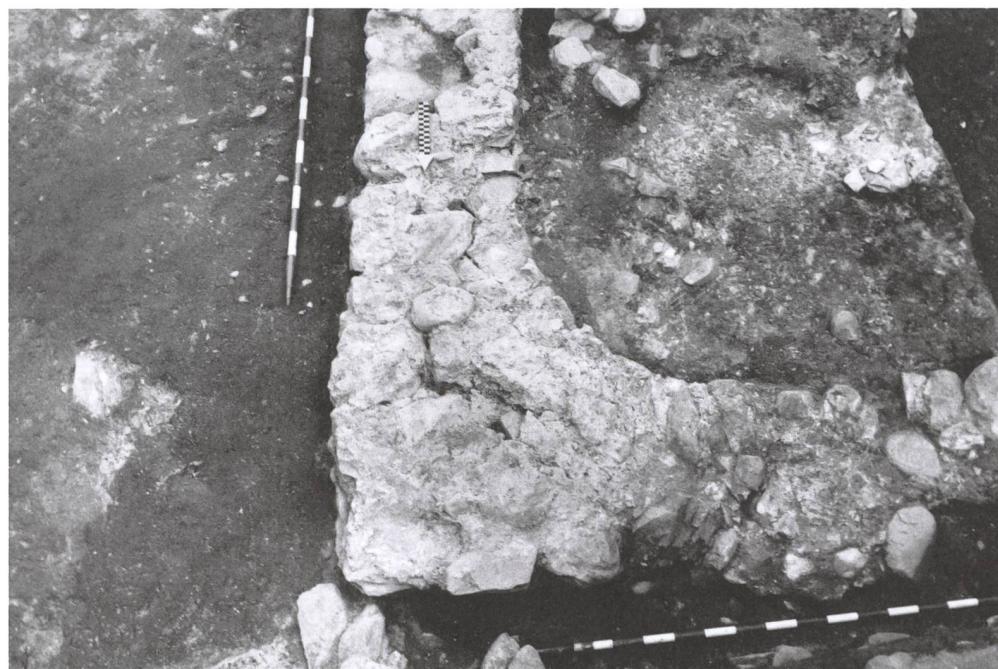
Abb. 157: Domat / Ems, Sogn Pierer. Anlage 2a. Wohntrakt, Versammlungs-/Speisesaal H. Nordostecke mit innen rund geformter Ecke im Fundament und im aufgehenden Mauerwerk. Blick nach Süden.

Vermutlich befand sich bei der auffällig abgerundeten Nordost-Ecke eine Feuerstelle als Heizquelle für den Raum (vgl. **Abb. 157**). Für diese Interpretation spricht, dass dort kein Mörtelboden vorhanden war, obschon dieser im restlichen Raum weitgehend erhalten blieb. Eine Feuerstelle in einer gerundeten Ecke findet man ebenfalls im steinernen, karolingierzeitlichen Profanbau in Zizers, Schlossbungert wo zusätzlich Hinweise auf einen Kamin vorhanden sind.¹⁷⁶

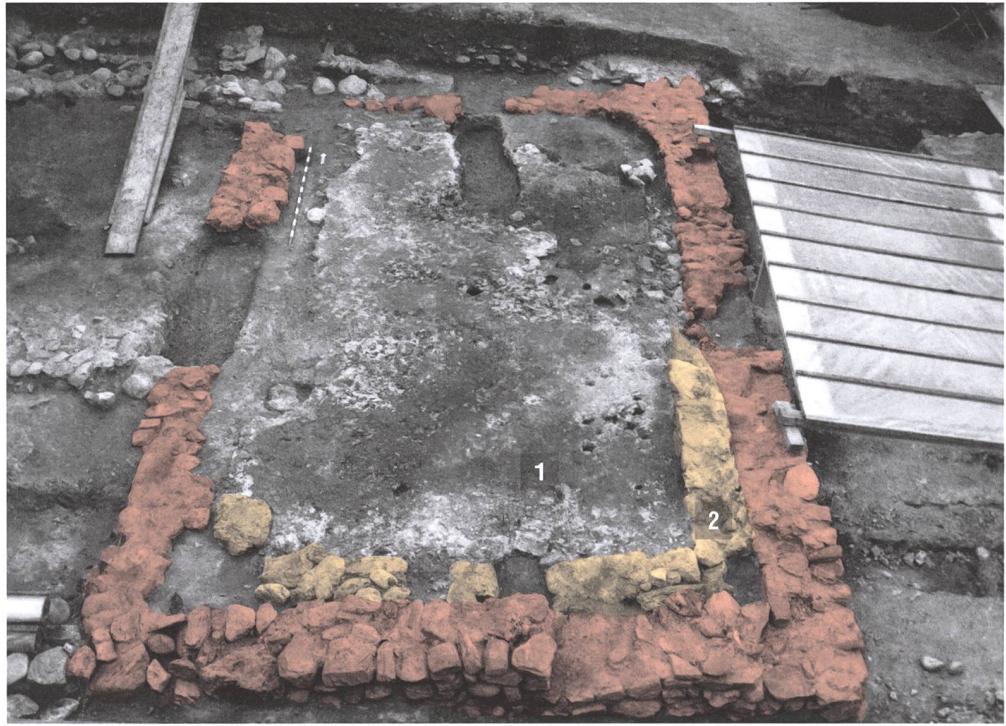
Abb. 158: Domat/Ems, Sogn Pieder, Anlage 2a. Wohntrakt, Versammlungs-/Speisesaal H (rot). **1** Mörtelboden (304), Reste der **2** Sitzbank (gelb, 11, 12, 22) an der Ost-, Süd- und Nordmauer (vgl. **Abb. 122**). Blick nach Norden.

Der Raum H war mit den Massen $4 \times 7,50$ m der grösste und am aufwendigsten gestaltete der drei Räume **Abb. 158**. Zugänglich war er von Raum I her durch den 1 m breiten Eingang (630) **Abb. 159**. Raum H war mit gemauerten Sitzbänken an der Süd-, Ost- und Westmauer ausgestattet **Abb. 160; Abb. 161**. Ob auch an der Nordmauer eine solche stand, war aufgrund der Störungen im dortigen Bereich nicht zu klä-

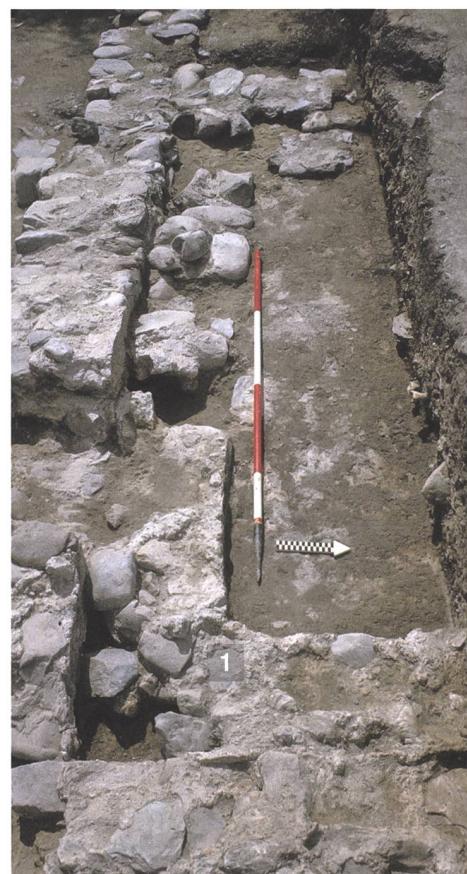
Abb. 160: Domat / Ems, Sogn Pieder. Anlage 2a. Wohntrakt, Versammlungs-/Speisesaal H. **1** Sitzbank (11, 12, 22) in der Südostecke des Raumes. Blick nach Westen.

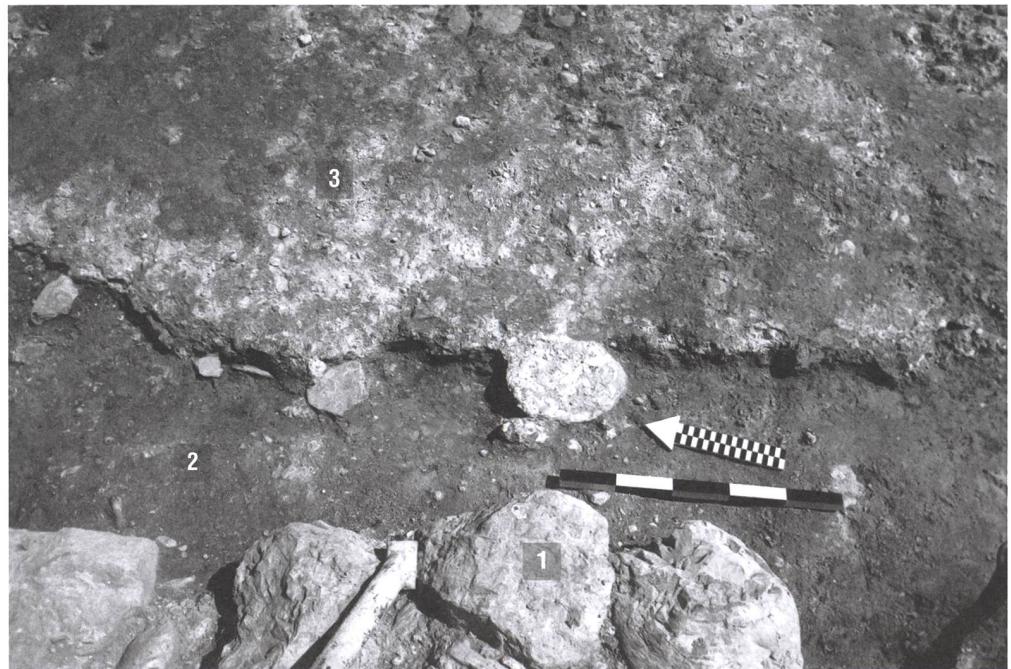
Abb. 161: Domat/Ems, Sogn Pierer. Anlage 2a. Wohntrakt, Versammlungs-/Speisesaal H. Östlich der 1 Westmauer (6) ist das 2 Negativ der ausgerissenen Sitzbank (11, 12, 22) freigelegt, an das der 3 Mörtelboden bordelt. Blick nach Osten.

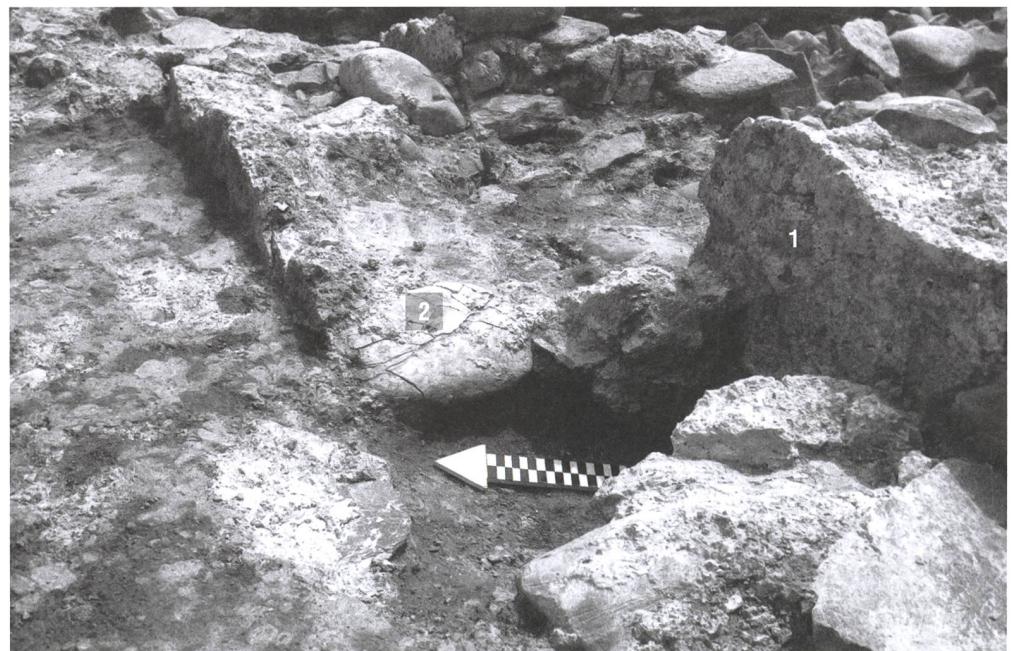
Abb. 162: Domat/Ems, Sogn Pierer. Anlage 2a. Wohntrakt, Versammlungs-/Speisesaal H. Erst nachdem die Wände verputzt waren 1, wurde die 2 Sitzbank davorgesetzt. Blick nach Osten.

aufgetragen war und man anschliessend die Sitzbänke errichtet hatte, wurde der Bodenmörtel direkt auf das Bauniveau (370) gegossen. Als letzter Schritt nach dem Einbau des Mörtelbodens waren die Bankmauern verputzt worden **Abb. 162**.

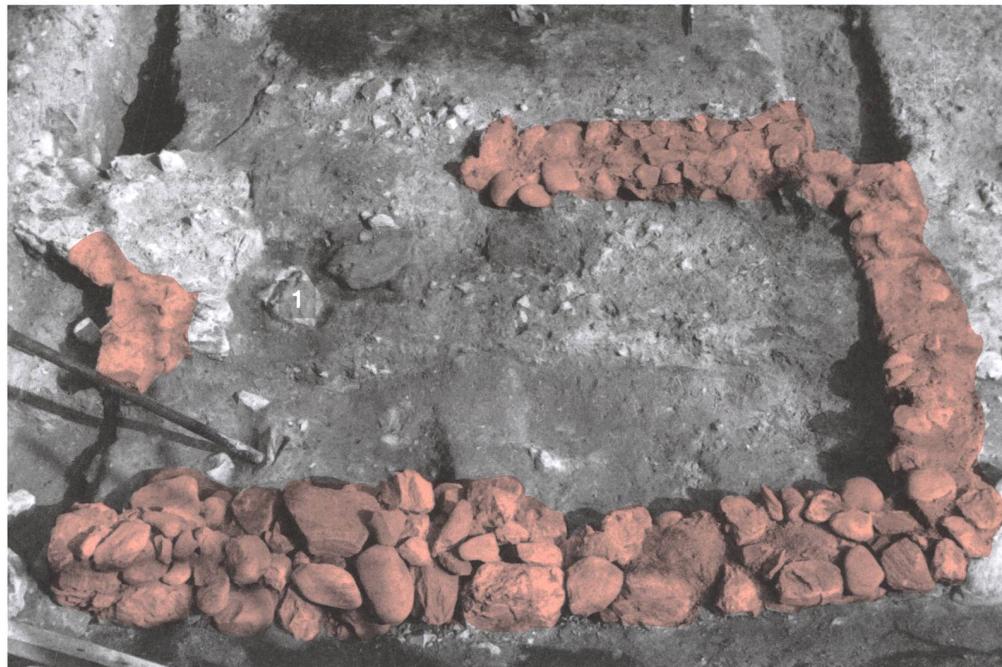
Abb. 163: Domat/Ems, Sogn Pierer. Anlage 2a. Wohntrakt, Raum I. In der Nordwestecke liegt die 1 viertelrunde Feuerstelle (369). Blick nach Norden.

Der an Raum H anschliessende Raum I ist anhand der viertelrunden Feuerstelle (369) in der Nordwestecke als Küche bestimmt **Abb. 163**. Der Raum besass die Masse von $2,20 \times 3,60$ m. Die Wände trugen keinen Verputz und der Boden bestand aus der festgetretenen, humosen Schicht (306). Anstelle von Mörtel war für die Verankerung der Steine der Feuerstelle (369) hitzebeständiger Lehm verwendet worden. Brandspuren im Lehm und an den Steinen der Einfassung und des Herdbodens zeugen von der Nutzung der Feuerstelle. Ob darüber ein Kaminhut aufging, ist nicht bekannt.

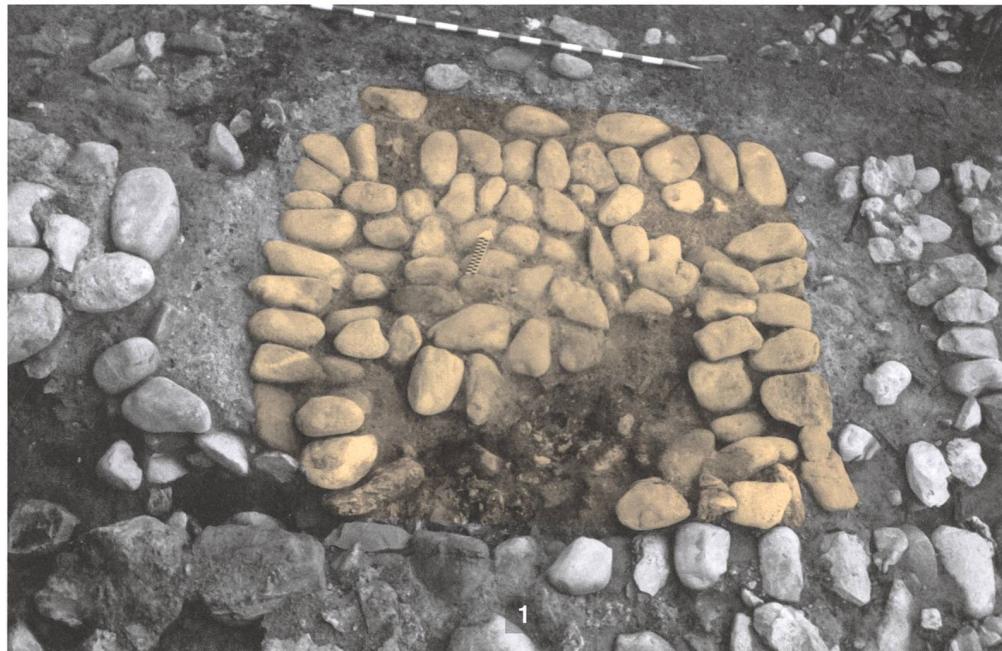
Abb. 164: Domat/Ems, Sogn Pierer. Anlage 2a. Wohntrakt, Unterbau des Ofens (422), der an die 1 Nordmauer (28) von Raum J anstösst. Blick nach Norden.

Der Sockel (422) des Backofens an der Nordfassade des Gebäudes mass $1,90 \times 2,20$ m. Abb. 164. Die noch in ein bis zwei Steinlagen erhaltene Konstruktion war auf einer lehmig-sandigen Aufschüttung (420) verlegt. In einem ersten Arbeitsschritt ist dafür ein zweihäuptiger Mauerkrantz gebildet worden, der anschliessend mit weiteren Bollensteinen ausgefüllt wurde Abb. 165. Die Brennkammer, die in einigem Abstand zum Boden zu rekonstruieren ist, hat sich nicht erhalten. Deshalb bleibt ungewiss, welche Form der Ofenkörper hatte und aus welchem Material er gebaut war. Auch im Abbruchschutt kamen keine Bruchstücke davon – etwa gebrannte Lehmstücke mit Abdrücken des Rutengeflechts einer Kuppel – zum Vorschein. An den vier Ecken des Sockels konnten Pfostengruben (427) mit einem Durchmesser von 27–30 cm festgestellt werden. Sie zeugen von einer hölzernen Überdachung, die den Backofen vor Regen und Schnee schützte.

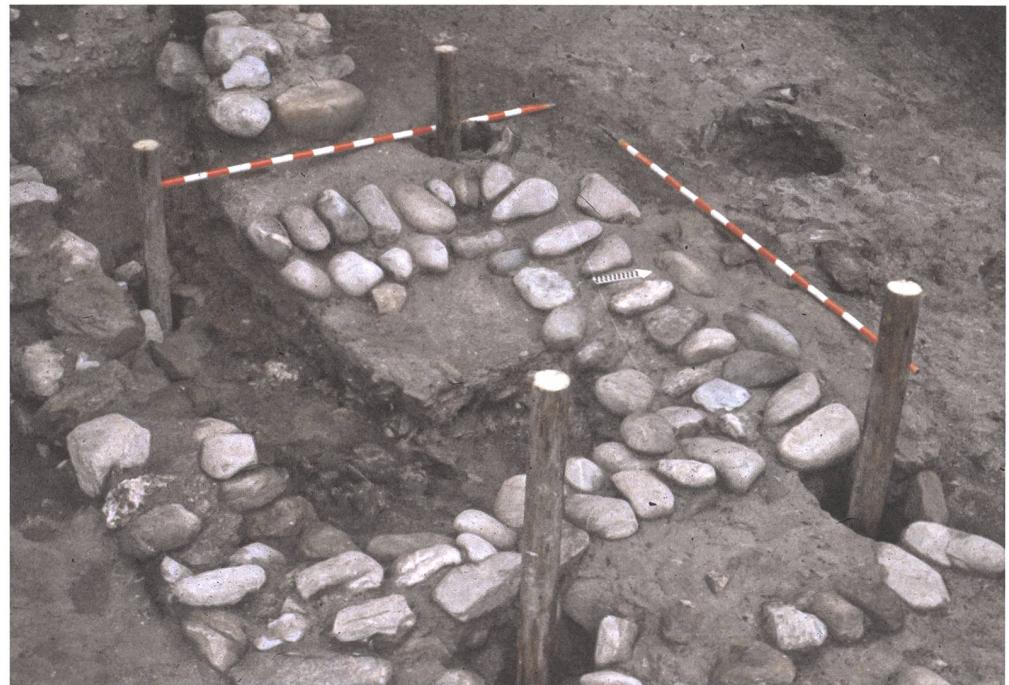
Abb. 165: Domat/Ems, Sogn Pieder. Anlage 2a. Wohntrakt. Trocken verlegter Unterbau des Ofens (422) an der Nordmauer (28) von Raum J. Holzpfähle markieren die Pfostengruben (427) der Dachstützen. Blick nach Nordwesten.

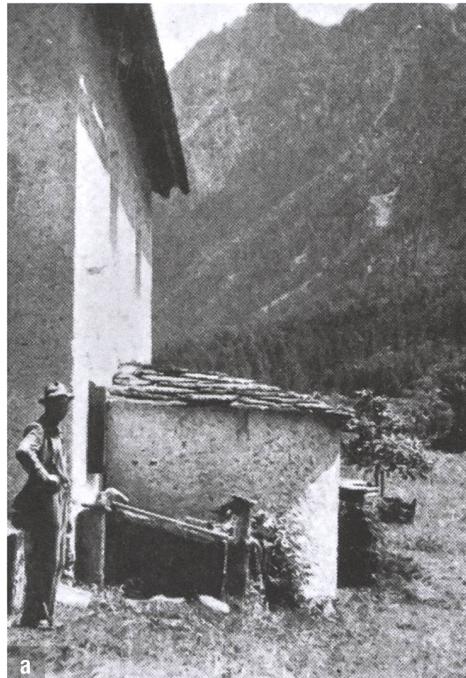
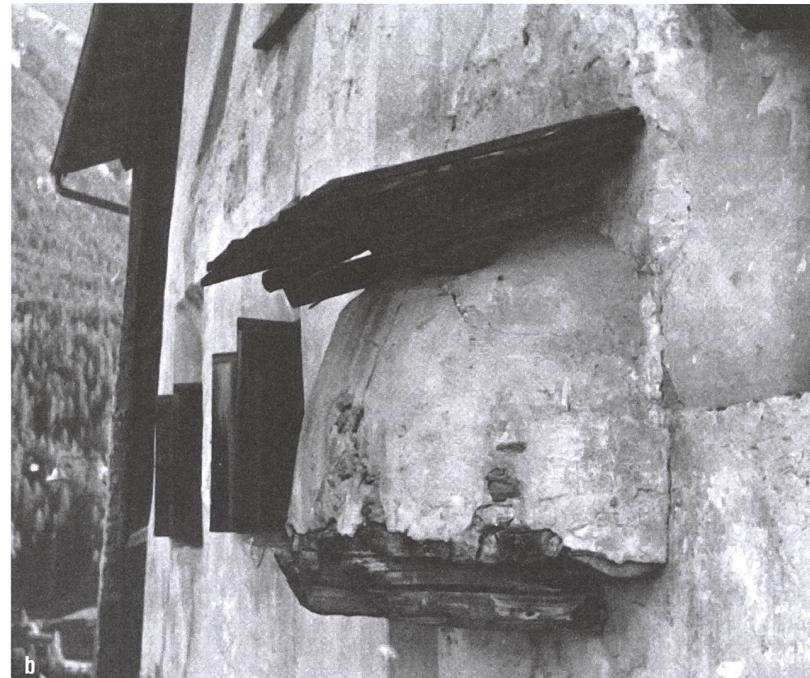
Abb. 167: a Bregaglia, Stampa, Cultura. Apsisförmiger Backofen am Wohnhaus. b Scuol. Der Backofen ist an der Aussenseite der Küche angebaut, er wird durch Konsolbalken gestützt.

zu finden **Abb. 167**. Neben den ebenerdig angebauten gibt es solche, die von Konsole gestützt, als «Rucksäcke» an den Küchenraum im Obergeschoss angebaut sind. Der Ofenmund liegt dabei jeweils auf Arbeitshöhe, also etwa 1–1,50 m über dem Fussboden. Die Kuppel kann mit Lehm oder Steinen gebaut sein, häufig sind die Öfen zum Schutz vor der Witterung mit einem hölzernen Dach überdeckt. Die Ähnlichkeiten mit dem Befund von Sogn Pierer sind frappant, sie zeigen, wie die Ofenkonstruktion zur Backstube (Raum J) ausgesehen haben könnte.
