Zeitschrift:	Archäologie Graubünden. Sonderheft
Herausgeber:	Archäologischer Dienst Graubünden
Band:	9 (2020)
Heft:	1
 Artikel:	Domat/Ems, Sogn Pieder : vom frühmittelalterlichen Herrenhof zum neuzeitlichen Pestfriedhof
Autor:	Burkhardt, Lorena
Kapitel:	8: Anlage 2a : der Mönchshof aus der Zeit um 800
DOI:	https://doi.org/10.5169/seals-905509

Anlage 2a: Der Mönchshof aus der Zeit um 800

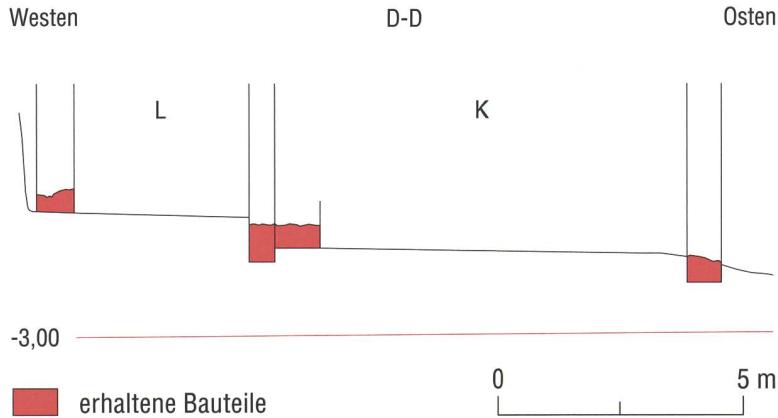
Abb. 170: Domat/Ems, Sogn Pierer. Anlage 2a/b. Schnitt D-D durch den Hof K und das Gebäude L (vgl. **Abb. 122**; **Abb. 180**). Blick nach Norden. Mst. 1:150.

Der Boden (491) von Raum L, eine dünne festgetrampelte Schicht über der 40 cm mächtigen Einfüllung (580, 581), lag um 30–40 cm höher als jener im Hof K **Abb. 170**. Er verlief von der Süd- zur Nordwand waagrecht, zur Westmauer hin stieg er jedoch um ca. 25 cm an. Betreten wurde Raum L durch einen Eingang von Hof K her,

die auf den Bauniveaus zum Gebäude L und dem Wohntrakt lag (vgl. Abb. 170).

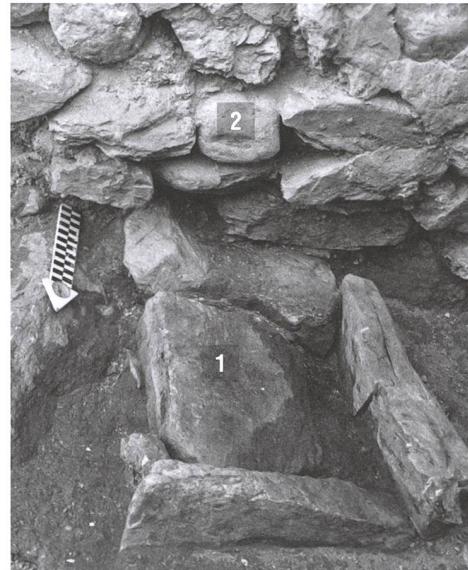
Abb. 171: Domat / Ems, Sogn Pierer. Anlage 2a. Gebäude L. 1 Feuerstelle mit Herdplatte (249) an der Nordmauer der Kirche. Das 2 Mauerwerk stammt von einem späteren Umbau (Anlage 2b). Blick nach Süden.

Noch vor der Wiederherstellung der Kirche in romanischer Zeit wurde an der Südwand des Raumes mit Steinplatten eine ebenerdige, 60 × 60 cm grosse Feuerstelle (249) eingebaut Abb. 171. Ob die Feuerstelle der handwerklichen Nutzung oder der Erwärmung des Raumes diente, konnte nicht bestimmt werden. Dass es sich um eine Herdstelle handelt, ist eher unwahrscheinlich, da sich die Küche im Wohntrakt befand.

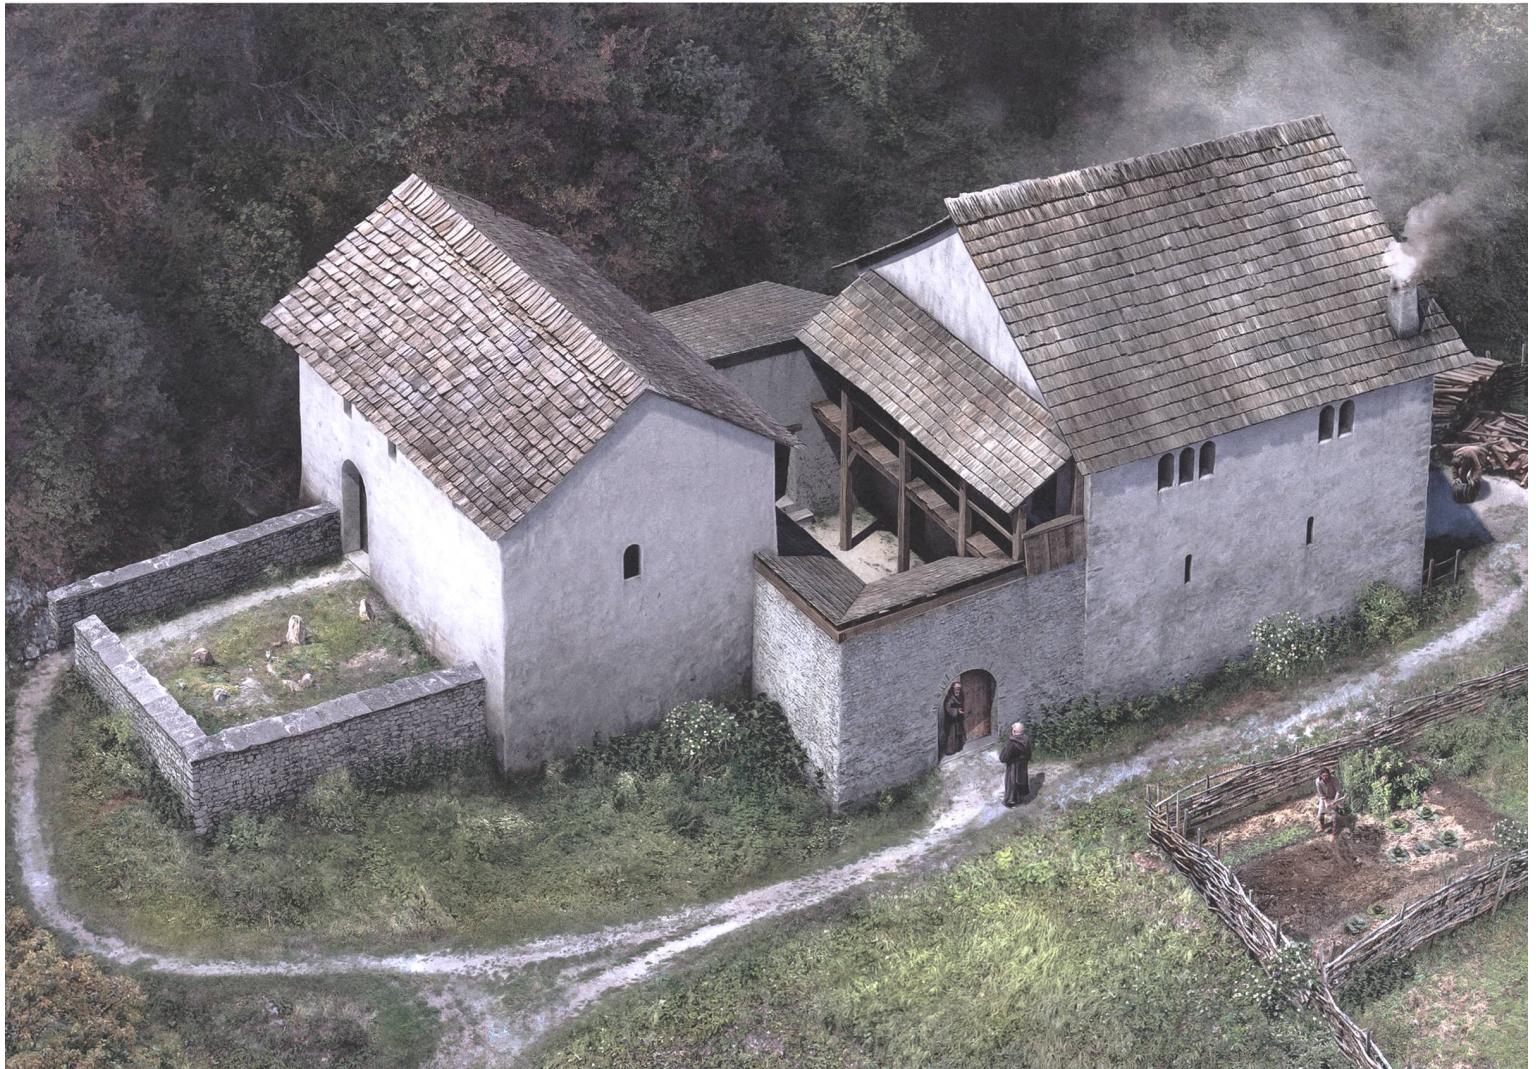
Abb. 176: Domat / Ems, Sogn Pieder. Anlage 2a. Aussenansicht des karolingerzeitlichen Mönchshofes als Lebensbild.

Dank dem Umstand, dass das Mauerwerk an der Chorseite noch bis zur Firsthöhe und an den Längsseiten bis auf die Höhe der Mauerkronen reicht, kann das Aussehen der Kirche samt Dach rekonstruiert werden
Abb. 176; Abb. 177. Mit der gerade hin-

termauerten Apsis war der Baukörper des Gotteshauses von rechteckiger Form. Durch dies konnte die gesamte Kirche mit einem Satteldach gedeckt werden. Der Dachstuhl musste dabei einen stützenlosen Raum von 5 m Breite überspannen, was kein Problem darstellte.¹⁹⁴ Aus welchem Material die Dachhaut bestand, ist nicht geklärt. In Frage kommen Ziegel, Steinplatten oder Brettschindeln. Der karolingerzeitliche Rundbau S. Lucio in San Vittore besass ein Steinplattendach, die Heiligkreuzkapelle in

Müstair hingegen war mit einem Schindeldach gedeckt.¹⁹⁵ Ein Ziegeldach ist für die erste Klosterkirche von St. Gallen aus dem 8. Jahrhundert nachgewiesen.¹⁹⁶ Für die Kirche Sogn Pieder und den Wohntrakt ist aufgrund der bescheidenen Dimensionen und Einrichtungen am ehesten von Schindel-dächern auszugehen (vgl. Abb. 176).

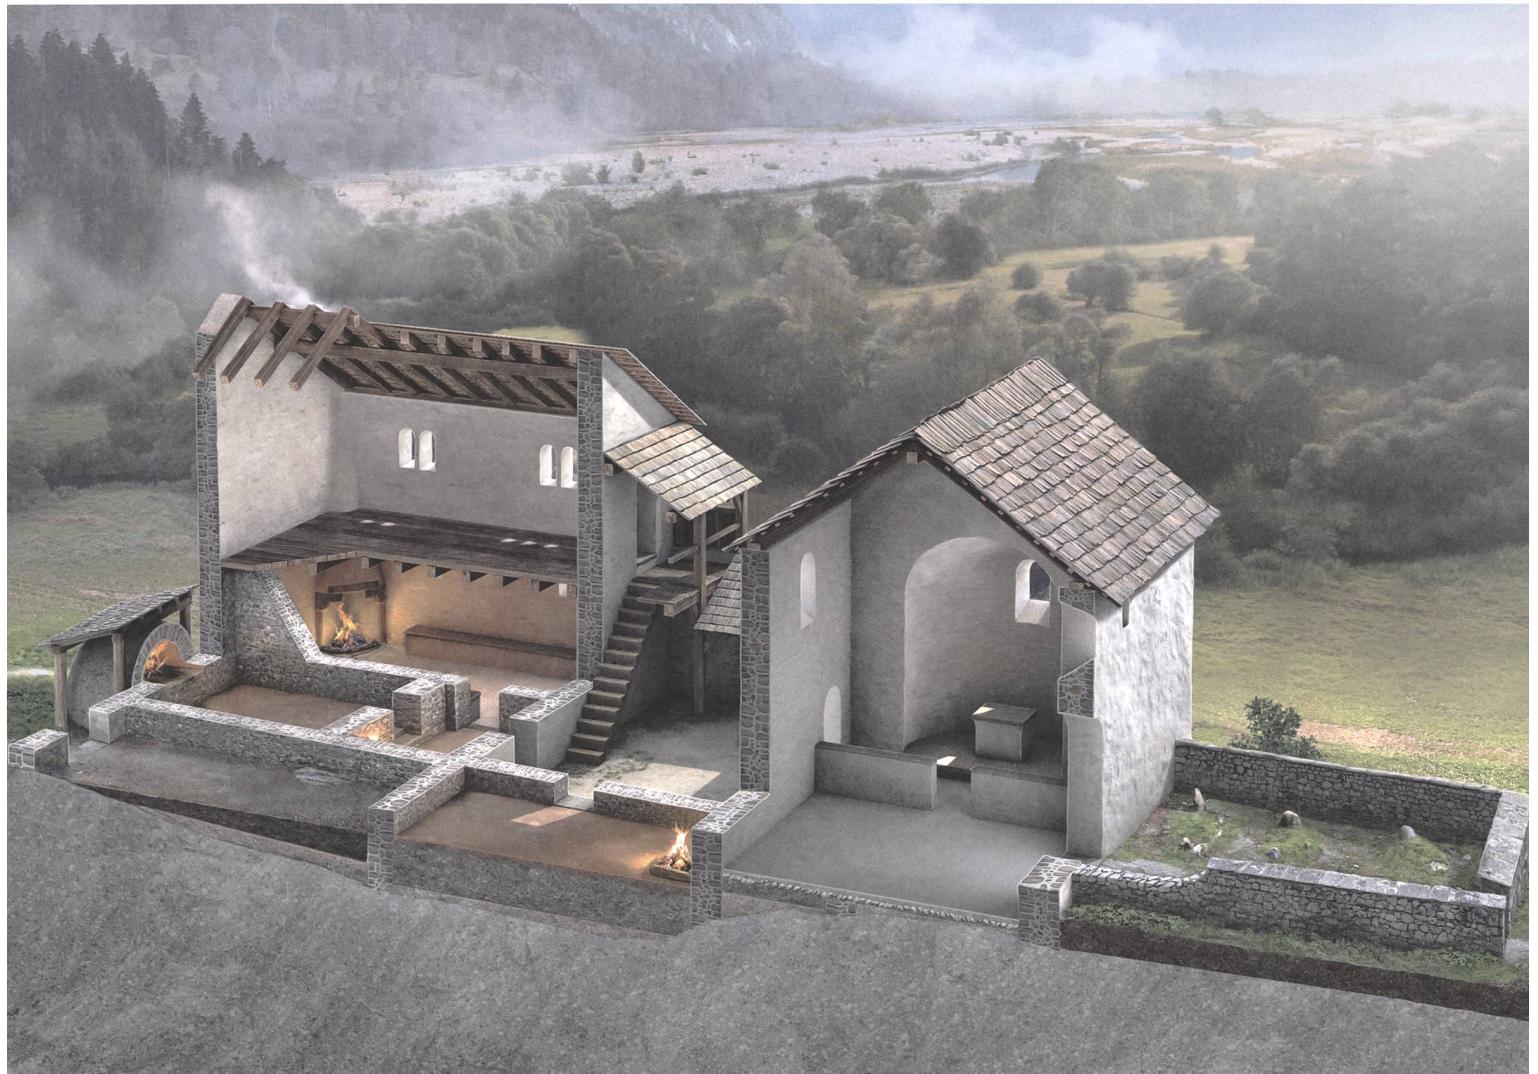
Abb. 177: Domat/Ems, Sogn Pieder. Anlage 2a. Innenansicht des karolingzeitlichen Mönchshofes als Lebensbild.
