**Zeitschrift:** Archäologie im Kanton Bern : Fundberichte und Aufsätze = Archéologie dans le canton de Berne : chronique archéologique et textes

**Artikel:** Schüpfen, reformierte Pfarrkirche. Die Ergebnisse der Bauforschung am aufgehenden Mauerwerk 1985

**Autor:** Eggenberger, Peter / Muller, Alain

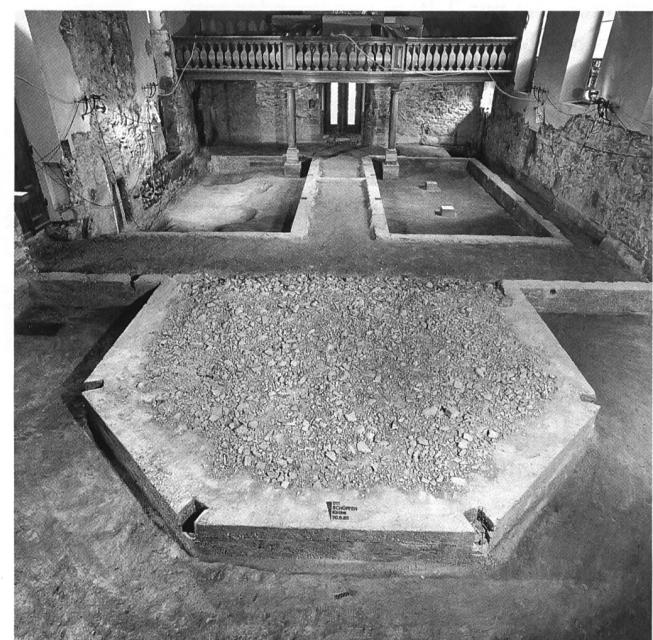
Abb.2: Das Kircheninnere nach Entfernung der Bodenkonstruktion. Es bot sich genügend Platz für die neue Bodenplatte an.

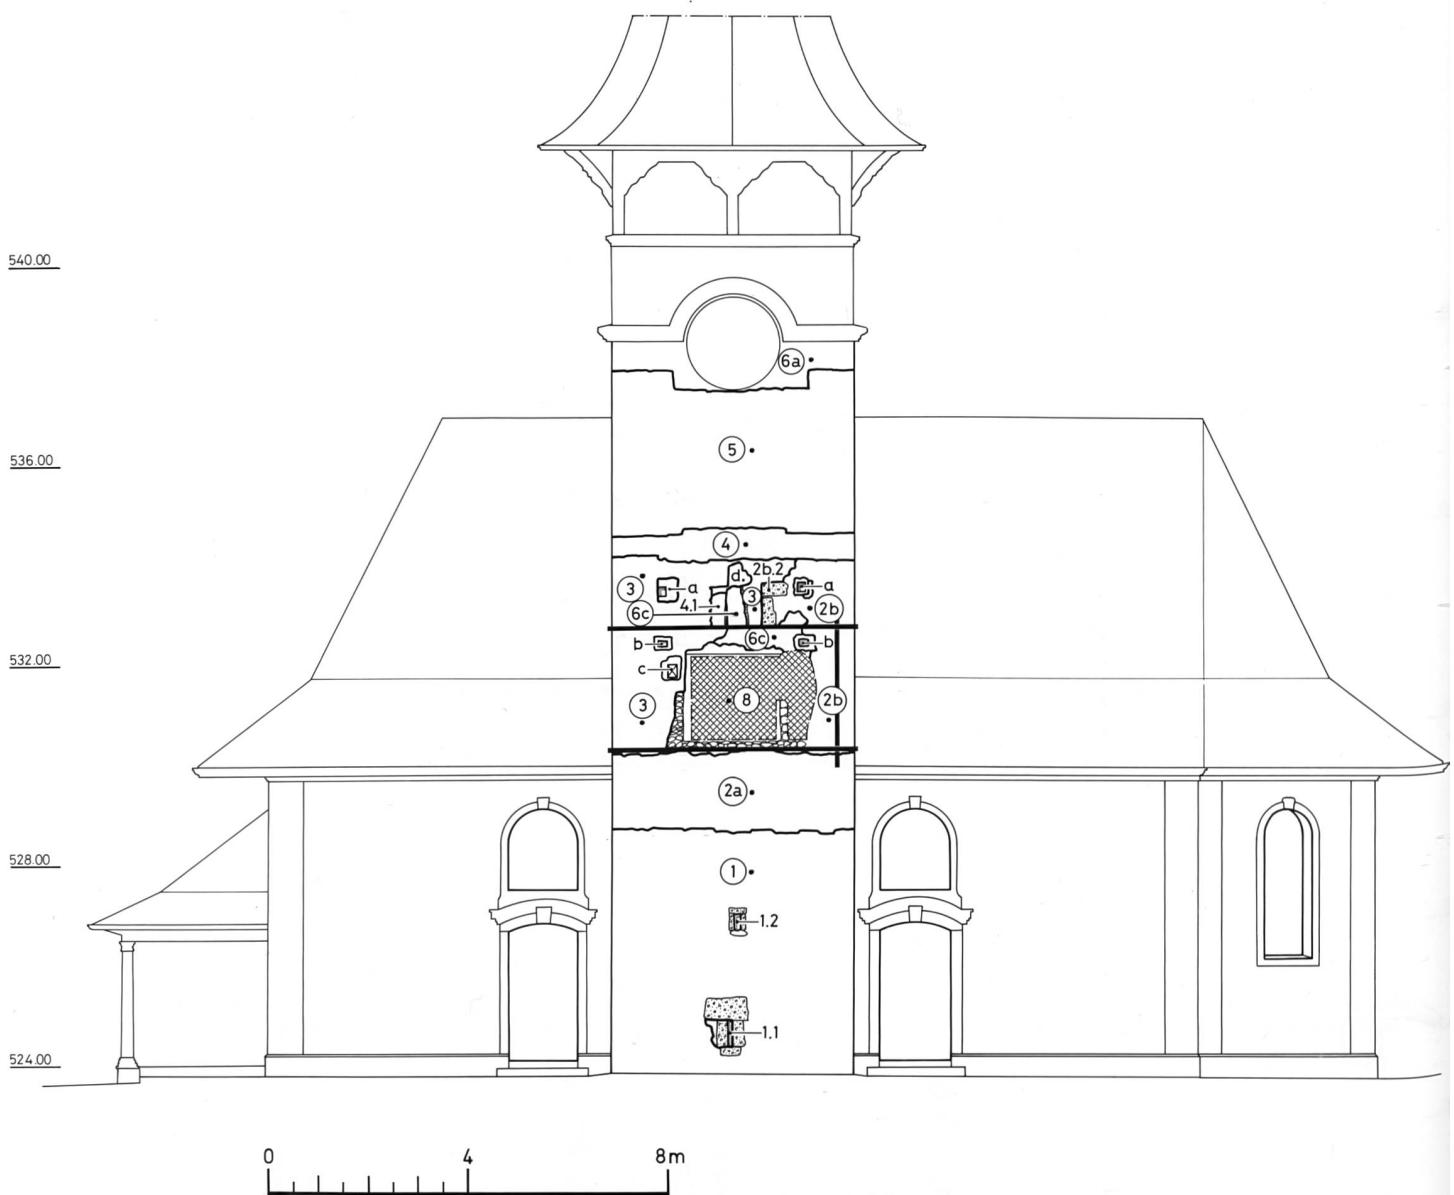
Abb.4: Ansicht an die Südfassade des Turmes. M. 1:150.

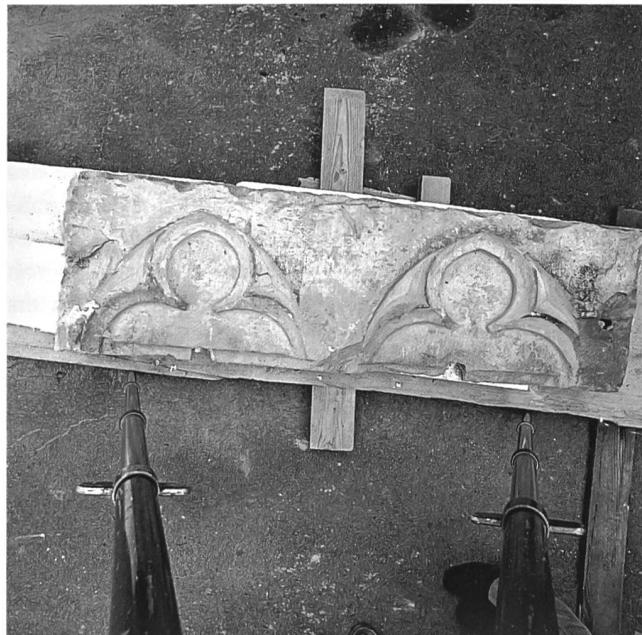
Abb.7: Im Zugang zum Turm vom Schiff wiederverwendetes gotisches Werkstück.

1741/42 dürfte wie erwähnt auch der Eingang (6b.1) vom Schiff in den Turm entstanden sein, der spätestens 1952/53 ausgemauert worden ist. Er ersetzte vielleicht den ursprünglichen Zugang. Seine Schwelle lag tiefer als das Niveau von 1741/42, so dass vor der Türe im Boden eine Vertiefung mit Stufen bestanden haben muss. Als östlichen Türrahmen verwendete man einen älteren, mit zwei Blendbogen gotischer Prägung verzierten Haustein (Teil eines Altars oder einer Priesterbank etc. [Abb.7]). Der Eingang
