Artikel: Schüpfen, reformierte Pfarrkirche. Die Ergebnisse der Bauforschung

am aufgehenden Mauerwerk 1985

Autor: Eggenberger, Peter / Muller, Alain

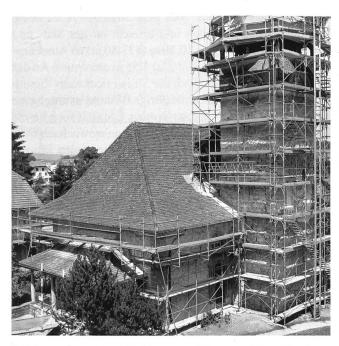
Abb.1: Das Äussere der Pfarrkirche von Südwesten während der Untersuchungen.

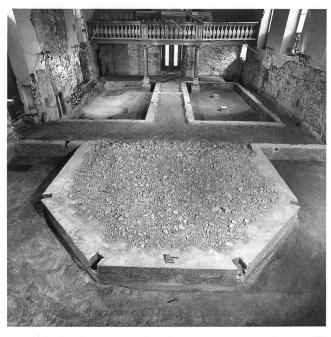
Abb.2: Das Kircheninnere nach Entfernung der Bodenkonstruktion. Es bot sich genügend Platz für die neue Bodenplatte an.

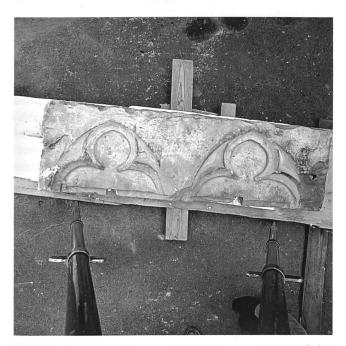
Abb.7: Im Zugang zum Turm vom Schiff wiederverwendetes gotisches Werkstück.

1741/42 dürfte wie erwähnt auch der Eingang (6b.1) vom Schiff in den Turm entstanden sein, der spätestens 1952/53 ausgemauert worden ist. Er ersetzte vielleicht den ursprünglichen Zugang. Seine Schwelle lag tiefer als das Niveau von 1741/42, so dass vor der Türe im Boden eine Vertiefung mit Stufen bestanden haben muss. Als östlichen Türrahmen verwendete man einen älteren, mit zwei Blendbogen gotischer Prägung verzierten Haustein (Teil eines Altars oder einer Priesterbank etc. [Abb.7]). Der Eingang
