Artikel: Aegerten, reformierte Pfarrkirche Bürglen : Analyse des aufgehenden Mauerwerks 1987 und 1989

Autor: Eggenberger, Peter / Kellenberger, Heinz / Sarott, Jachen

1. Die Ergebnisse der Bauforschung

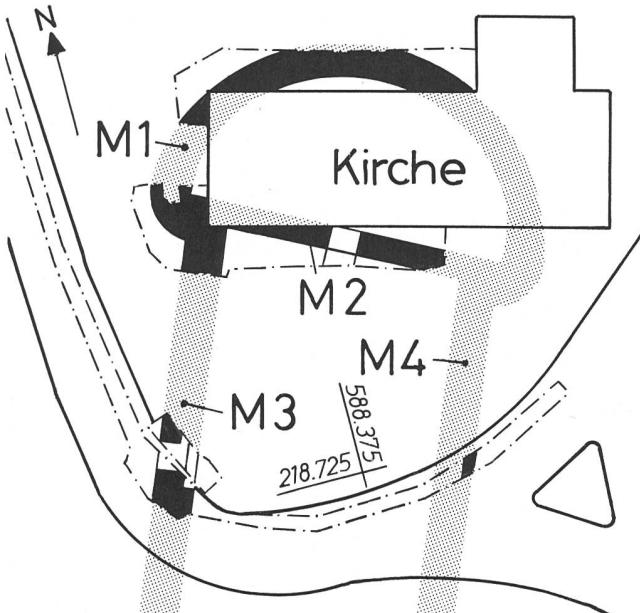
Abb. 2: Situation der Kirche über dem nördlichen Plan des römischen Bauwerks. M. 1:500.

Der Kirchplatz Bürglen war zur spätömischen Zeit von einem Befestigungswerk (burgus) belegt (Baubeginn um 368 n.Chr.), dessen längsrechteckiger Grundriss an den Schmalseiten von je einem Bauteil geschlossen wurde, der den Plan seitlich ausladender Kreissegmente aufwies (Abb. 2).⁶ In die Ruine dieses Befestigungswerks baute man die mittelalterlichen Kirchengebäude, indem man die Fundamente entweder auf die abgebrochenen römischen Mauern oder in den tiefen Abbruchschutt stellte, der über dem zugehörigen Benutzungs- und Abbruchniveau lag. Die Grundmauern der bisher bekannten Anlagen berühren den gewachsenen Boden nicht. Die gleichmässige Sohlentiefe der ältesten erfassten Fundamente deutet auf einen mehr oder weniger horizontalen Bauplatz hin, der mindestens im unmittelbaren Bereich des Kirchengebäudes nicht durch hochragende Mauerzähne des römischen Bauwerks gestört gewesen sein dürfte. Da wir aber noch nicht wissen, ob es sich dabei um die erste Kirche oder schon um eine Nachfolgeanlage handelt, lässt sich die Topographie des Bauplatzes zum Zeitpunkt der ersten mittelalterlichen Belegung daraus nicht erschliessen.

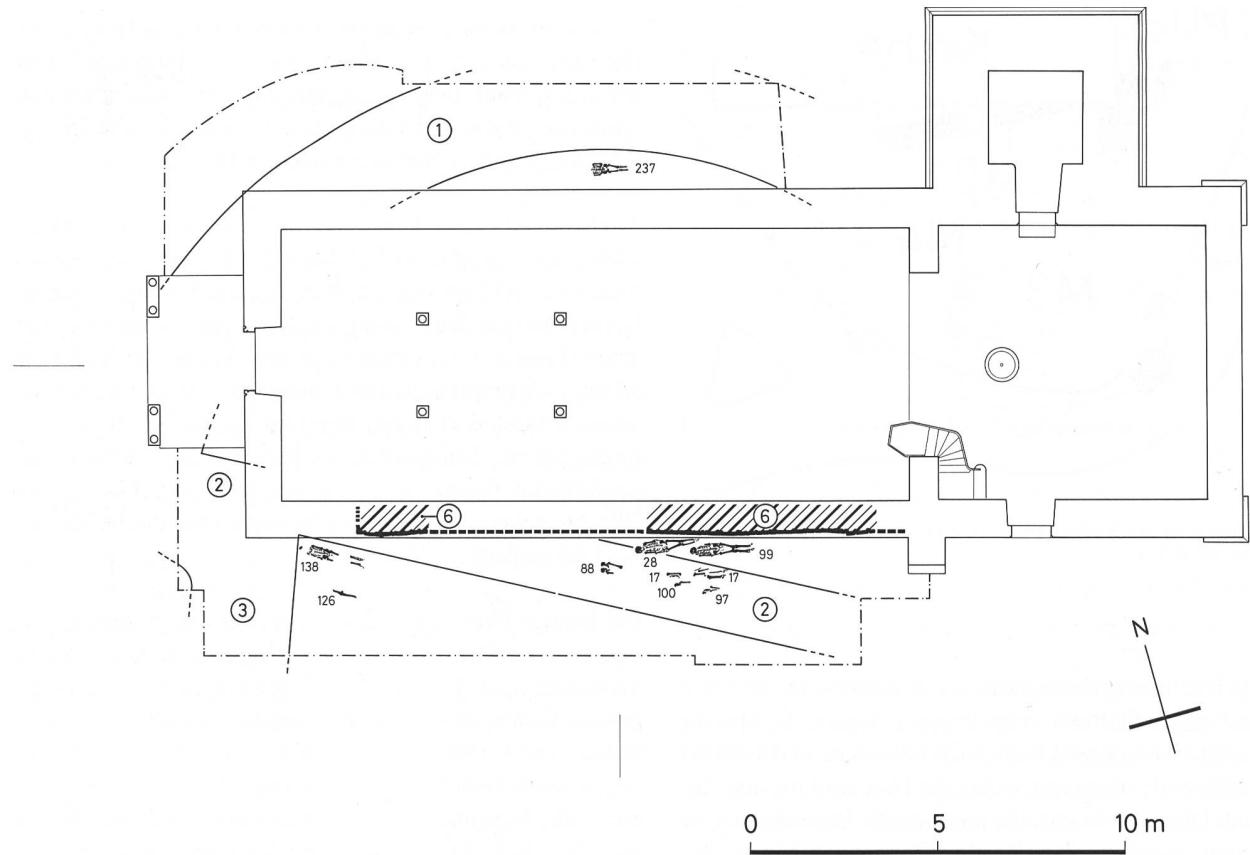
Abb. 3: Plan mit den ältesten mittelalterlichen Strukturen (6) und Bestattungen M. 1:200.

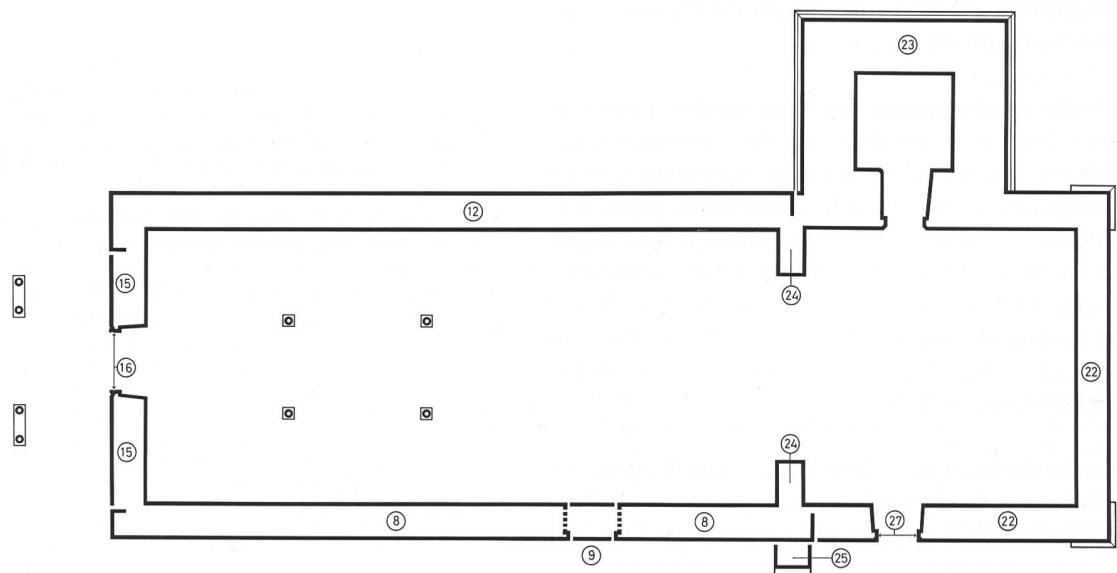
Abb. 4: Plan mit den jüngeren Strukturen der Kirche. M. 1:200.

Die Analyse der Fundamente und des aufgehenden Mauerwerks zeigt, dass sich der Baukörper des heutigen Schifffes aus fünf mittelalterlichen Bauetappen zusammensetzt, wobei auf die Nordmauer eine einzige Phase entfällt, während sich auf die Südmauer drei und auf die Westmauer vier Phasen verteilen (Tafeln 1–4, Abb. 4).

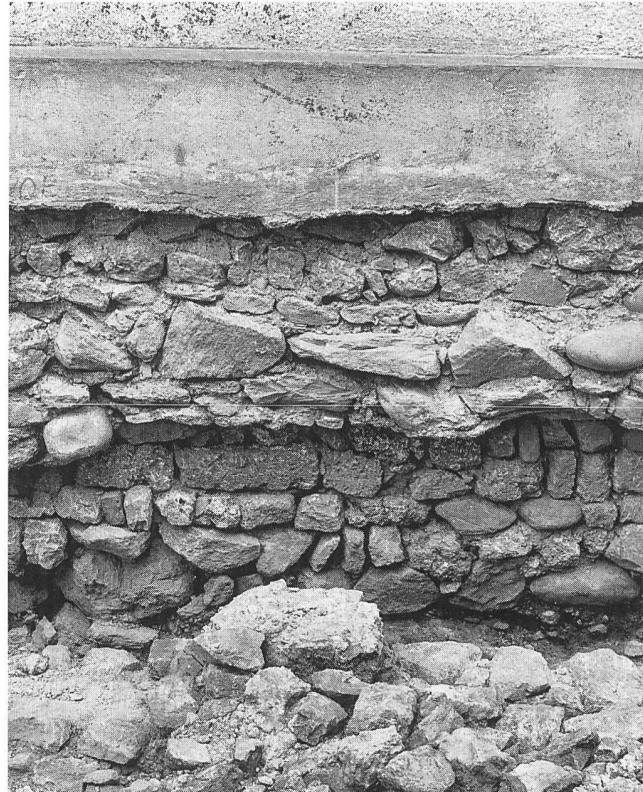
Abb. 5: Südmauer des Schifffes. Das älteste mittelalterliche Fundament (6); darüber das Fundament (7) der romanischen Kirche.

Während der Grabung konnten nur die Fundamente der Süd- und Nordmauer der Kirche bis zur Sohle verlässlich beobachtet werden. Einzig unter dem romanischen Mauerwerk, das den aufgehenden Bestand der Südmauer bildet, findet sich ein älterer, gleich gerichteter Mauerzug (Abb. 5). Dieses Fundament (6) wurde teils auf die Mauerstrukturen (1–3)¹² des römischen Befestigungswerks gesetzt, deren Abbruchkrone unter der Kirche bis wenig unter das heutige Geländeniveau reichen, teils in deren Abbruchschutt (5) derart eingegraben, dass der gewachsene Boden davon nicht berührt wird. Diese Abbruchschichten liegen über dem zugehörigen römischen Boden (4) und dürften ursprünglich dieselbe Höhe wie die hoch erhaltenen Mauerruinen erreicht haben, sind aber im Bereich unseres Grabungsfeldes durch die Bau- und Bestattungstätigkeit auf höchstens 50 cm verringert worden. Der Aushub der zahlreichen Grabgruben, vielleicht auch schon der Abbruch bis in die Fundamente, um das Steinmaterial für den Kirchenbau zu verwenden, reduzierte die Erhaltungshöhe des römischen Mauerwerks ausserhalb der Kirche ebenfalls stark.¹³

Das älteste Fundament (6) beginnt 2,90 m östlich der Südwestecke des Kirchenschiffs und lässt sich gegen Osten, zum Teil verdeckt vom aufgesattelten Fundament (7) der romanischen Fassadenmauer (8), in der Höhe von 2 bis 3 Steinlagen auf einer Länge von 14,70 m bis zum Ansatz des heutigen Chores verfolgen. Die Blendschicht besteht aus abwechslungsweise liegend, hochgestellt und schräg versetzten, vom römischen Bauwerk übernommenen Bruchsteinen aus Jurakalk («Handquader»), seltener aus abgeschroteten grösseren Kieseln; das Steinmaterial ist ab der zweiten Lage in graubraunem, grobsandigem Kalkmörtel gebunden. Die sorgfältige senkrechte Aufschichtung der Steinlagen lässt auf eine weite Grube schliessen, in die das Fundament frei gemauert worden ist. Die Füllung der Grube enthält kleinteiliges römisches Abbruchmaterial, das mit Brandmaterial vermischt ist. Weder darin noch im Fundament selbst sind menschliche Gebeine zu finden, die darauf hindeuteten, dass bei den Bauarbeiten ein Friedhof berührt worden wäre und damit vielleicht schon ein älterer Kirchenbau bestanden hätte.

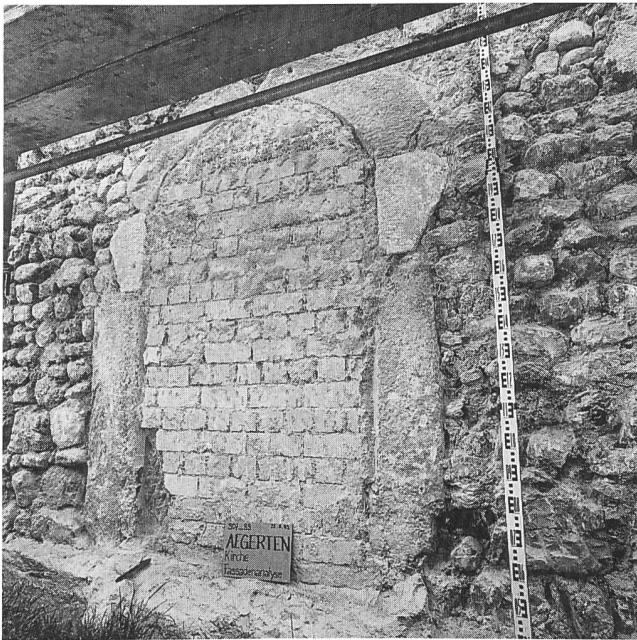
Abb. 6: Der romanische Eingang in der Südfront (erhaltene Türpfosten, Bogen erneuert).

Zwei senkrecht gestellte Hausteine aus Muschelkalkstein formen die beiden Seitenpfosten einer im Lichten 1,20 m weiten Türe (9), die sich um 2,50 m von der Südostecke entfernt öffnete. Der Rundbogen (29) des heute ausgemauerten Einganges ist nicht mehr original, sondern dürfte aufgrund der Mörtelqualität mit den Reparaturen der Erdbebenschäden von 1621/22 entstanden sein. Dabei wurden wahrscheinlich auch die Vorderkanten der alten Pfosten zu Fasen abgeschrotet (Abb. 6).

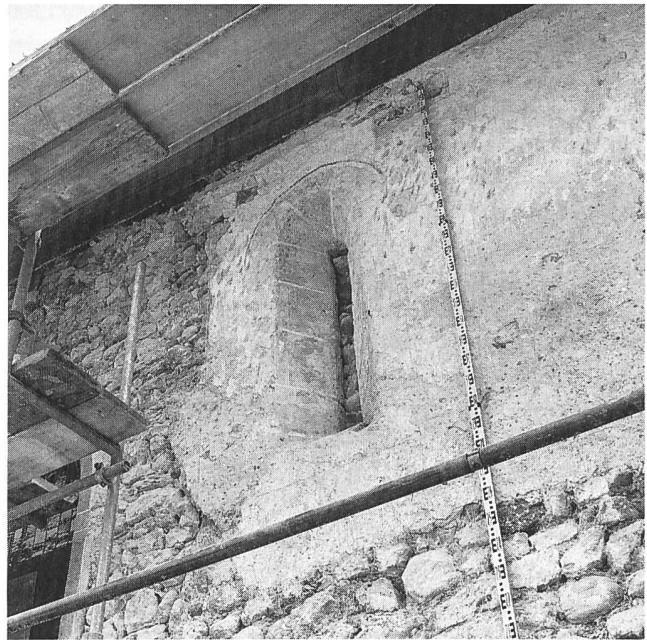
Abb. 7: Das vollständig erhaltene romanische Fenster.

Zwei rundbogige Fenster, deren schräge Gewände aus Tuffstein gefügt sind, befinden sich wenig unter der heutigen Mauerkrone. Die ursprüngliche Krone, auf welcher der zugehörige Dachstuhl auflag, ist allerdings nicht mehr vorhanden, sondern durch jüngere Reparaturen ersetzt worden, doch dürfte die Höhe der Fassadenmauer der bestehenden ungefähr entsprochen und um 6 m betragen haben. Das westliche, um 4 m von der Südwestecke entfernt gelegene Fenster (10) wurde später erweitert (22), so dass nur noch das östliche Gewände und der Ansatz des Bogens vorhanden sind. Das östliche, 4,70 m²⁰ von diesem entfernte Fenster (11) hat sich hingegen vollständig erhalten, ist jedoch von einem wahrscheinlich jüngeren, geschlemmten Verputz überzogen, auf dem ein grauer Quadersteinrahmen aufgemalt ist, der, wie wir sehen werden, aus barocker Zeit stammt (Abb. 7). Gleichartig bemalter Verputz bedeckt auch das noch erhaltene Gewände des westlichen Fensters, liegt hier aber über einem geglätten älteren Verputz aus beigem Kalkmörtel, der durchaus der originale sein kann. Die Nische des östlichen Fensters misst auf der Fassadenflucht 48 x 147 cm, die schlanke, hochgezogene lichte Öffnung 12 x 115 cm. Die 31 cm tiefe äußere Nische ist nur auf einer Länge von 24 cm geschrägt, um dann auf 7 cm gerade gegen den Anschlag der

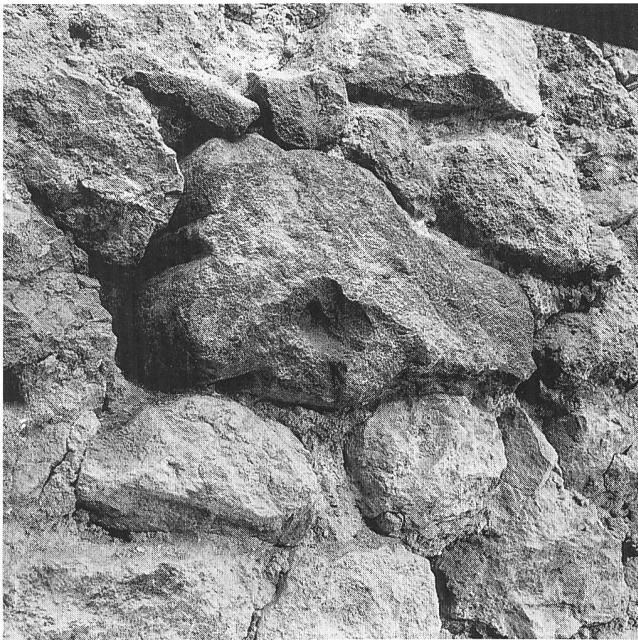
Abb. 8: Fragment des in der Nordmauer vermauerten Profilstücks.

Unter den verwendeten Sandsteinen finden sich zwei stark geschrotete Profilstücke, deren Behau nicht abgelesen werden konnte. Es handelt sich um eine Gewölberippe, deren Unterseite mit einem Profil geschmückt ist. Seitliche Absätze, die in den roh belassenen Rücken eingearbeitet worden waren, dienten als Auflage für die Gewölbekalotte. Das sichtbare Profil der Rippe setzt sich aus zwei, durch einen Grat getrennten Rundstäben zusammen, einer Form, die im 12. Jahrhundert auftritt, in unserer Gegend jedoch erst im 13. Jahrhundert übernommen worden sein dürfte (Abb. 8). Fragmente einer Kalkschlemmung, die eine lachs- und ochsenblutrote Fassung trägt²⁴, weisen auf eine Bemalung der Hausteine hin. Es handelt sich daher nicht um Abfallstücke, die nie gebraucht worden sind, sondern um Werkstücke, die mit einiger Wahrscheinlichkeit an der Kirche Verwendung fanden. Augenscheinlich wurde vorgängig der Errichtung der Nordmauer ein gewölbtes Bauelement abgebrochen, wobei

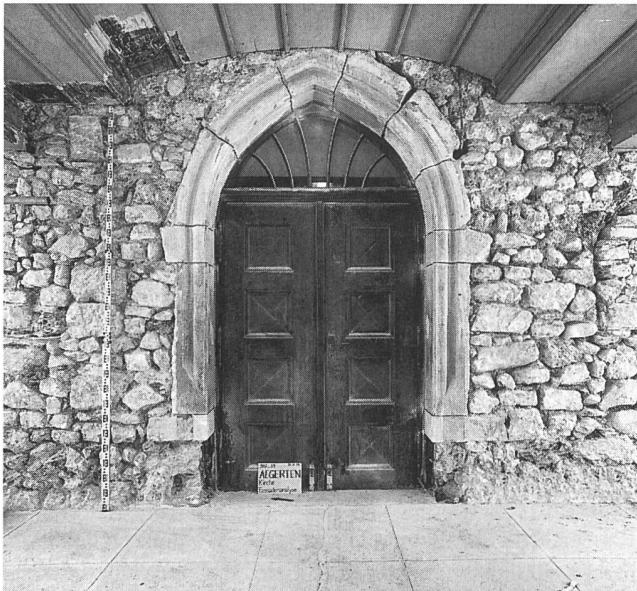
Abb. 9: Das Westportal.

Das im Mauerwerk gefangene, von einem breiten Spitzbogen geschlossene Portal (16) besteht aus weichem sandigem Kalkstein, der – wenn die feinen Spuren wirklich den originalen Behau zeigen – mit der Zahnfleche zugerichtet worden ist (Abb. 9).²⁸ Das ursprünglich zugehörige Gehniveau wurde später abgetieft, so dass sich die seitlichen, unter den Türpfosten verankerten Häupter des Schwellsteins (17) heute um 65 cm über dem Boden des Vorzeichens befinden. In dieser Höhe wurde das Mauerwerk in der Weite der lichten Öffnung ausgebrochen und als vergrösserter Eingang verbendet. Die

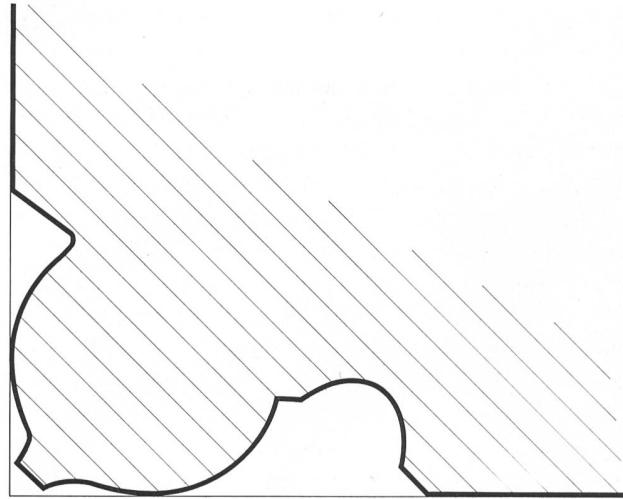
Abb. 10: Profil des Westportals. M. 1:3.

lichte Öffnung mass ursprünglich 1,55 x 2,30 m. Die Vorderkante des Steinrahmens wird durch das Profil eines Birnstabs gebildet, an den öffnungsseitig eine Fase, auf der Gegenseite eine Kehle anschliessen (Abb. 10). Das Profil endet wenig über dem originalen Schwellstein auf einem schrägen Absatz. Derartige Profile erscheinen im 14. Jahrhundert, doch sind in dieser Zeit die einzelnen Elemente klarer gegliedert und gegeneinander abgesetzt als bei unserem Beispiel, wo die Übergänge zwischen den einzelnen Profilformen verschliffen sind. Der kurze, schräge Übergang der Kehle in den gedrückten Birnstab und die gerundete Fortführung zur Fase lassen eher eine Entstehung im 15. Jahrhundert vermuten.

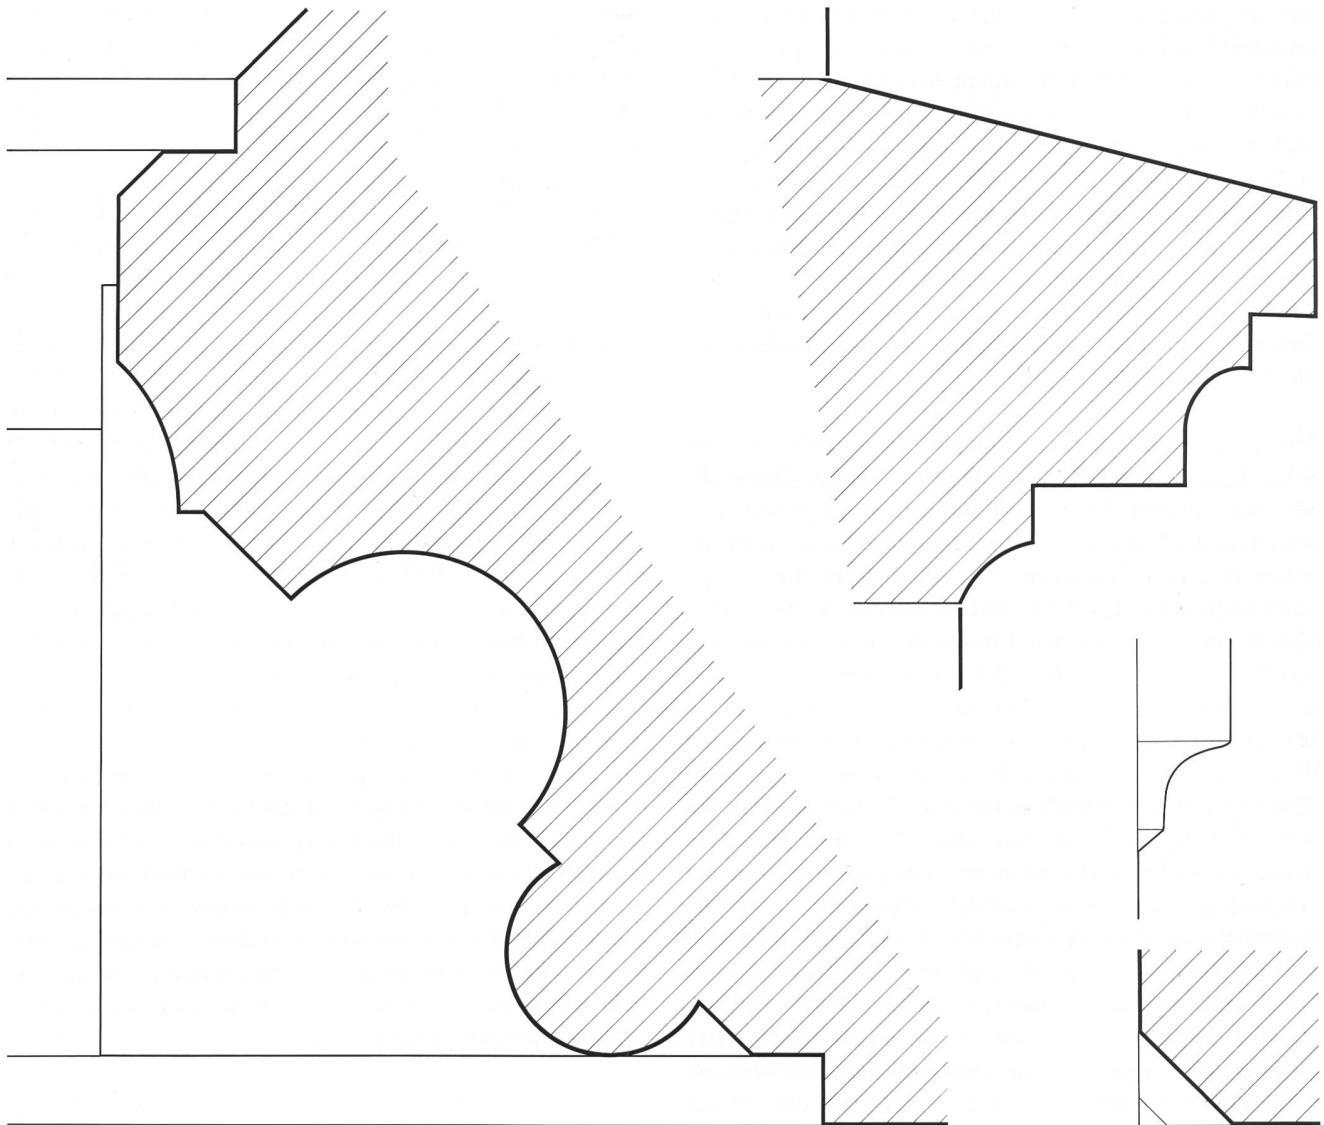
Abb. 11: Profil der Chorfenster und der Gesimse von 1621/22. M. 1:4.

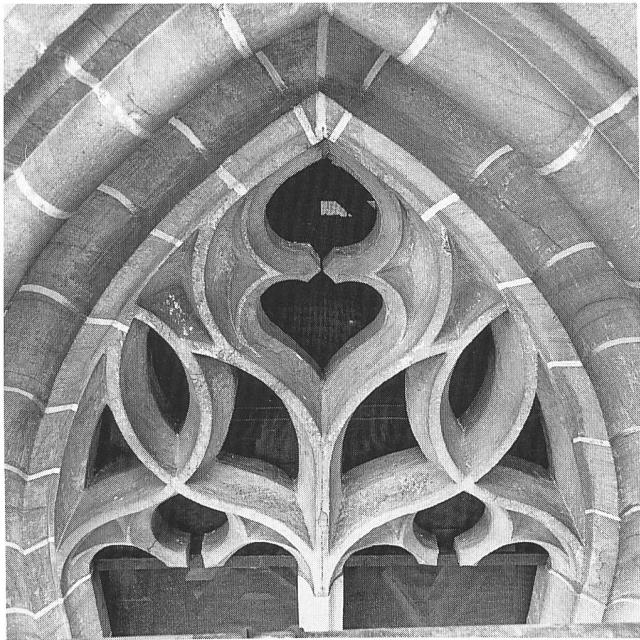
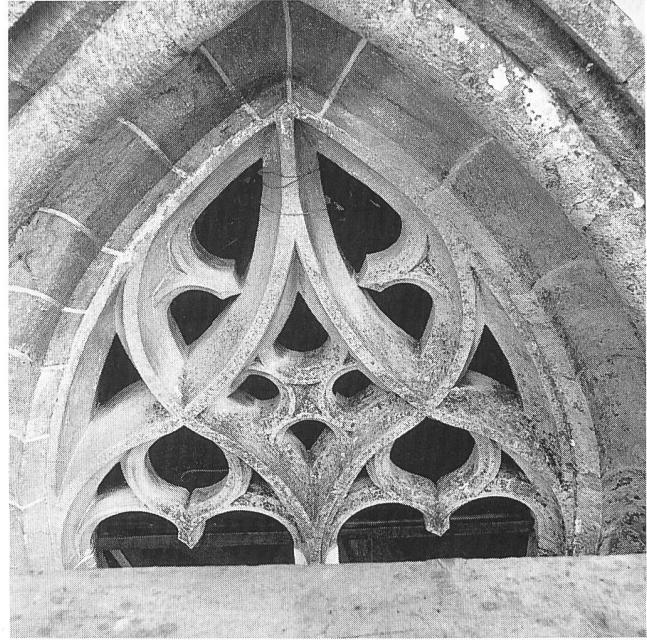
Abb. 12: Die Masswerke der Turmfenster (links: Osten, Westen, Norden; rechts: Süden).
