Band: 2A/2B (1992)

Artikel: Aegerten, reformierte Pfarrkirche Bürglen: Analyse des aufgehenden

Mauerwerks 1987 und 1989

Autor: Eggenberger, Peter / Kellenberger, Heinz / Sarott, Jachen

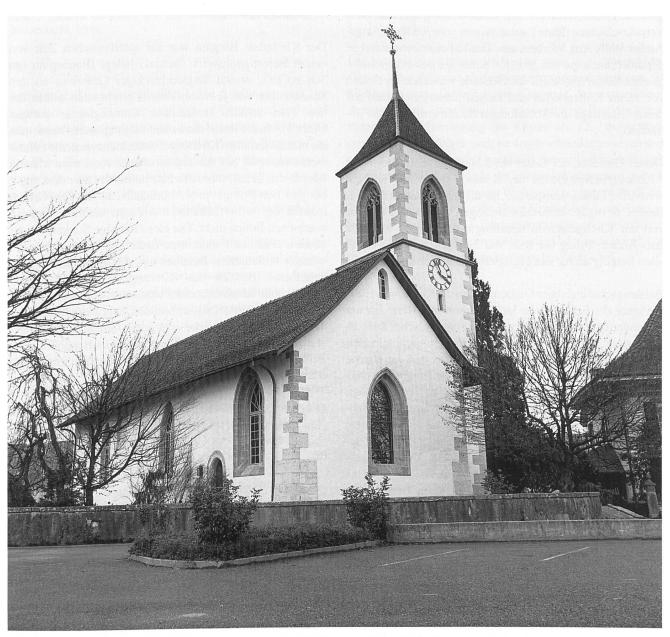
Abb. 1: Die Kirche von Südosten her gesehen.

Die ehemals der hl. Maria geweihte Kirche¹ des Seeländer Dorfes Aegerten befindet sich ausserhalb des Zentrums auf der Flur Bürglen. Das längsgestreckte, von einem Giebeldach gleicher Firsthöhe überdeckte Gebäude wird von einem einspringenden Triumphbogen in einen längsrechteckigen Saal und ein quadratisches Chor getrennt, das die gleiche Breite wie das Schiff aufweist. Auf der Nordseite des Chores steht der mächtige Glockenturm (Abb. 1).²

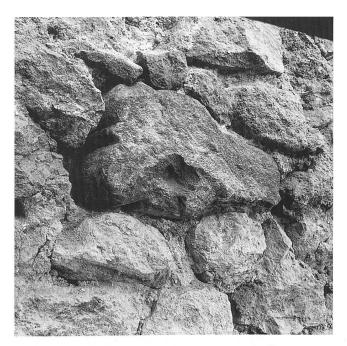
Abb. 8: Fragment des in der Nordmauer vermauerten Profilstücks.

Unter den verwendeten Sandsteinen finden sich zwei stark geschrotete Profilstücke, deren Behau nicht abgelesen werden konnte. Es handelt sich um eine Gewölberippe, deren Unterseite mit einem Profil geschmückt ist. Seitliche Absätze, die in den roh belassenen Rücken eingearbeitet worden waren, dienten als Auflage für die Gewölbekalotte. Das sichtbare Profil der Rippe setzt sich aus zwei, durch einen Grat getrennten Rundstäben zusammen, einer Form, die im 12. Jahrhundert auftritt, in unserer Gegend jedoch erst im 13. Jahrhundert übernommen worden sein dürfte (Abb. 8). Fragmente einer Kalkschlemmung, die eine lachs- und ochsenblutrote Fassung trägt²⁴, weisen auf eine Bemalung der Hausteine hin. Es handelt sich daher nicht um Abfallstücke, die nie gebraucht worden sind, sondern um Werkstücke, die mit einiger Wahrscheinlichkeit an der Kirche Verwendung fanden. Augenscheinlich wurde vorgängig der Errichtung der Nordmauer ein gewölbtes Bauelement abgebrochen, wobei

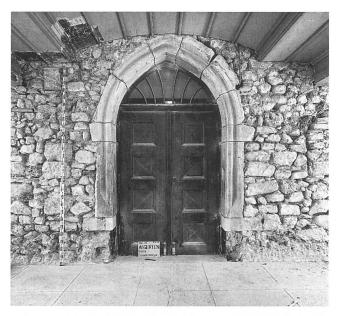
Abb. 9: Das Westportal.

Abb. 10: Profil des Westportals. M. 1:3.

Das im Mauerwerk gefangene, von einem breiten Spitzbogen geschlossene Portal (16) besteht aus weichem sandigem Kalkstein, der – wenn die feinen Spuren wirklich den originalen Behau zeigen – mit der Zahnfleche zugerichtet worden ist (Abb. 9). ²⁸ Das ursprünglich zugehörige Gehniveau wurde später abgetieft, so dass sich die seitlichen, unter den Türpfosten verankerten Häupter des Schwellsteins (17) heute um 65 cm über dem Boden des Vorzeichens befinden. In dieser Höhe wurde das Mauerwerk in der Weite der lichten Öffnung ausgebrochen und als vergrösserter Eingang verblendet. Die

lichte Öffnung mass ursprünglich 1,55 x 2,30 m. Die Vorderkante des Steinrahmens wird durch das Profil eines Birnstabs gebildet, an den öffnungsseitig eine Fase, auf der Gegenseite eine Kehle anschliessen (Abb. 10). Das Profil endet wenig über dem originalen Schwellstein auf einem schrägen Absatz. Derartige Profile erscheinen im 14. Jahrhundert, doch sind in dieser Zeit die einzelnen Elemente klarer gegliedert und gegeneinander abgesetzt als bei unserem Beispiel, wo die Übergänge zwischen den einzelnen Profilformen verschliffen sind. Der kurze, schräge Übergang der Kehle in den gedrückten Birnstab und die gerundete Fortführung zur Fase lassen eher eine Entstehung im 15. Jahrhundert vermuten.
