**Artikel:** Aegerten, reformierte Pfarrkirche Bürglen : Analyse des aufgehenden Mauerwerks 1987 und 1989

# Aegerten, reformierte Pfarrkirche Bürglen.

## Analyse des aufgehenden Mauerwerkes 1987 und 1989

*Peter Eggenberger, Heinz Kellenberger und Jachen Sarott*

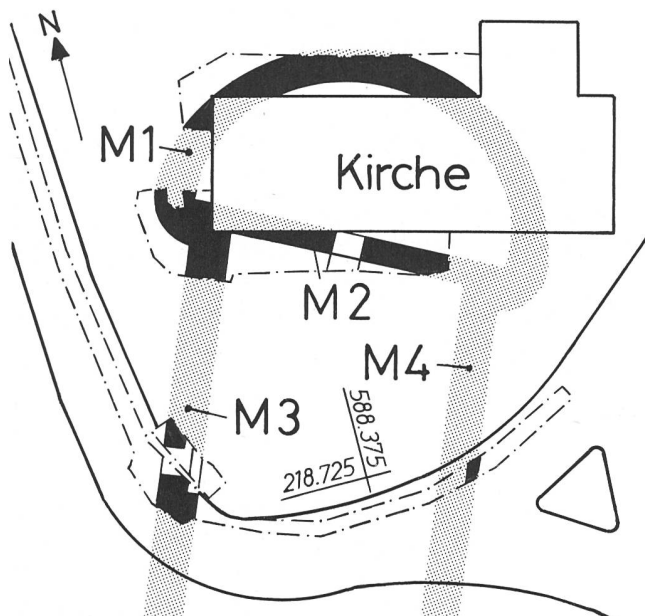
Abb. 2: Situation der Kirche über dem nördlichen Plan des römischen Bauwerks. M. 1:500.

Der Kirchplatz Bürglen war zur spätrömischen Zeit von einem Befestigungswerk (burgus) belegt (Baubeginn um 368 n.Chr.), dessen längsrechteckiger Grundriss an den Schmalseiten von je einem Bauteil geschlossen wurde, der den Plan seitlich ausladender Kreissegmente aufwies (Abb. 2).<sup>6</sup> In die Ruine dieses Befestigungswerks baute man die mittelalterlichen Kirchengebäude, indem man die Fundamente entweder auf die abgebrochenen römischen Mauern oder in den tiefen Abbruchschutt stellte, der über dem zugehörigen Benutzungs- und Abbruchniveau lag. Die Grundmauern der bisher bekannten Anlagen berühren den gewachsenen Boden nicht. Die gleichmässige Sohlentiefe der ältesten erfassten Fundamente deutet auf einen mehr oder weniger horizontalen Bauplatz hin, der mindestens im unmittelbaren Bereich des Kirchengebäudes nicht durch hochragende Mauerzähne des römischen Bauwerks gestört gewesen sein dürfte. Da wir aber noch nicht wissen, ob es sich dabei um die erste Kirche oder schon um eine Nachfolgeanlage handelt, lässt sich die Topographie des Bauplatzes zum Zeitpunkt der ersten mittelalterlichen Belegung daraus nicht erschliessen.

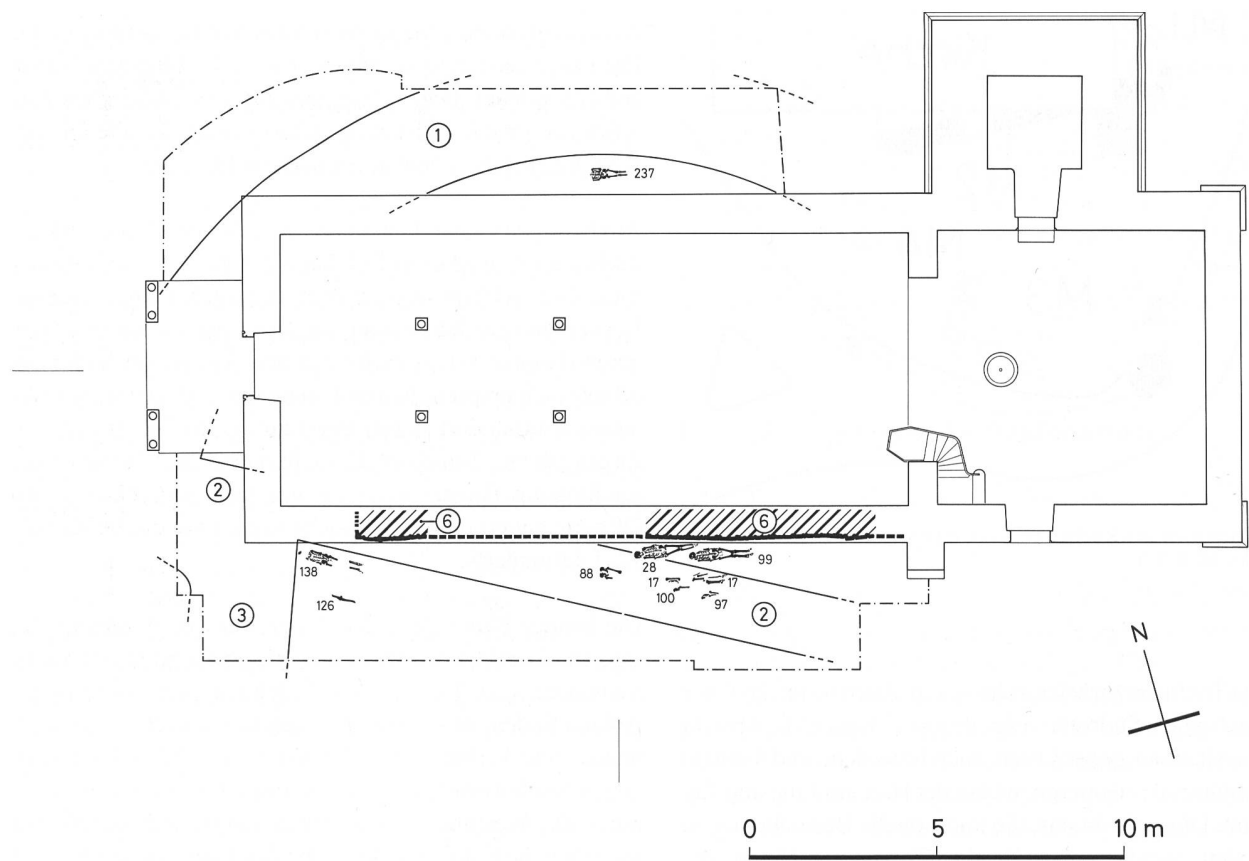
Abb. 3: Plan mit den ältesten mittelalterlichen Strukturen (6) und Bestattungen M. 1:200.

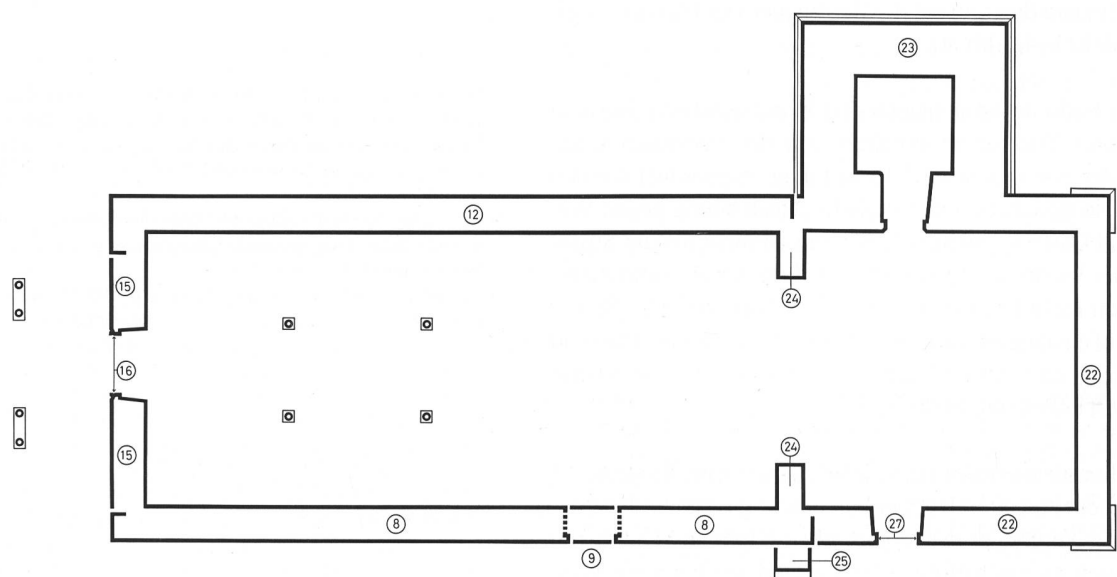
Abb. 4: Plan mit den jüngeren Strukturen der Kirche. M. 1:200.

Die Analyse der Fundamente und des aufgehenden Mauerwerks zeigt, dass sich der Baukörper des heutigen Schiffes aus fünf mittelalterlichen Bauetappen zusammensetzt, wobei auf die Nordmauer eine einzige Phase entfällt, während sich auf die Südmauer drei und auf die Westmauer vier Phasen verteilen (Tafeln 1–4, Abb. 4).

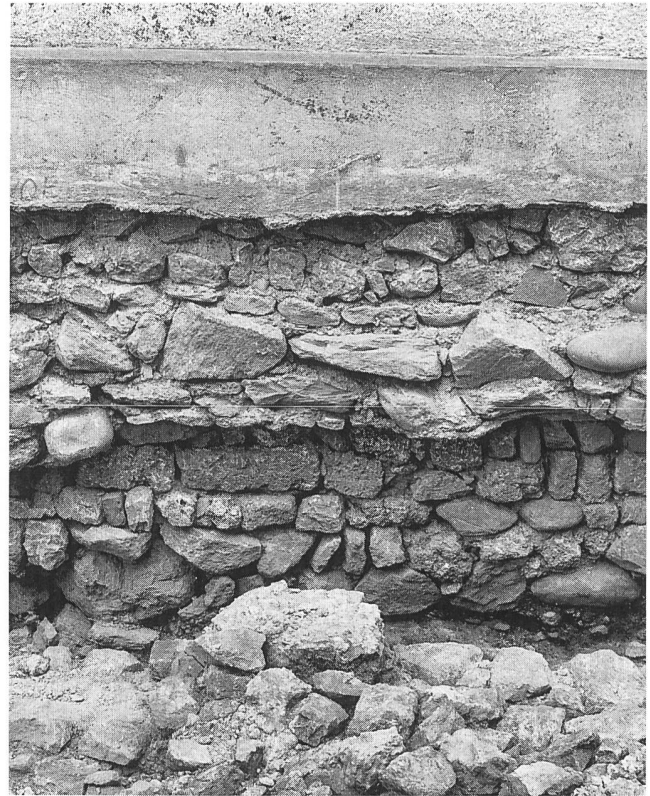
Abb. 5: Südmauer des Schiffes. Das älteste mittelalterliche Fundament (6); darüber das Fundament (7) der romanischen Kirche.

Während der Grabung konnten nur die Fundamente der Süd- und Nordmauer der Kirche bis zur Sohle verlässlich beobachtet werden. Einzig unter dem romanischen Mauerwerk, das den aufgehenden Bestand der Südmauer bildet, findet sich ein älterer, gleich gerichteter Mauerzug (Abb. 5). Dieses Fundament (6) wurde teils auf die Mauerstrukturen (1–3)<sup>12</sup> des römischen Befestigungswerks gesetzt, deren Abbruchkrone unter der Kirche bis wenig unter das heutige Geländeniveau reichen, teils in deren Abbruchschutt (5) derart eingegraben, dass der gewachsene Boden davon nicht berührt wird. Diese Abbruchschichten liegen über dem zugehörigen römischen Boden (4) und dürften ursprünglich dieselbe Höhe wie die hoch erhaltenen Mauerruinen erreicht haben, sind aber im Bereich unseres Grabungsfeldes durch die Bau- und Bestattungstätigkeit auf höchstens 50 cm verringert worden. Der Aushub der zahlreichen Grabgruben, vielleicht auch schon der Abbruch bis in die Fundamente, um das Steinmaterial für den Kirchenbau zu verwenden, reduzierte die Erhaltungshöhe des römischen Mauerwerks ausserhalb der Kirche ebenfalls stark.<sup>13</sup>

Das älteste Fundament (6) beginnt 2,90 m östlich der Südwestecke des Kirchenschiffs und lässt sich gegen Osten, zum Teil verdeckt vom aufgesattelten Fundament (7) der romanischen Fassadenmauer (8), in der Höhe von 2 bis 3 Steinlagen auf einer Länge von 14,70 m bis zum Ansatz des heutigen Chores verfolgen. Die Blendschicht besteht aus abwechselungsweise liegend, hochgestellt und schräg versetzten, vom römischen Bauwerk übernommenen Bruchsteinen aus Jurakalk («Handquader»), seltener aus abgeschroteten grösseren Kieselsteinen; das Steinmaterial ist ab der zweiten Lage in graubraunem, grobsandigem Kalkmörtel gebunden. Die sorgfältige senkrechte Aufschichtung der Steinlagen lässt auf eine weite Grube schliessen, in die das Fundament frei gemauert worden ist. Die Füllung der Grube enthält kleinteiliges römisches Abbruchmaterial, das mit Brandmaterial vermischt ist. Weder darin noch im Fundament selbst sind menschliche Gebeine zu finden, die darauf hindeuteten, dass bei den Bauarbeiten ein Friedhof berührt worden wäre und damit vielleicht schon ein älterer Kirchenbau bestanden hätte.

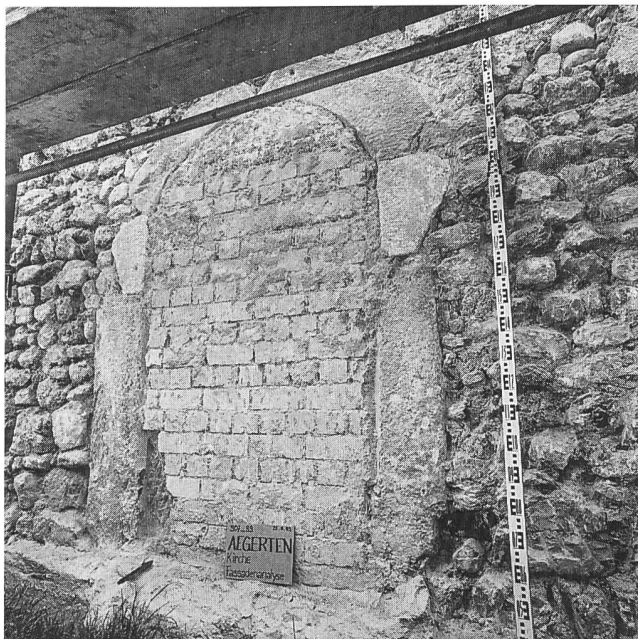
Abb. 6: Der romanische Eingang in der Südfassade (erhaltene Türpfosten, Bogen erneuert).

Zwei senkrecht gestellte Hausteine aus Muschelkalkstein formen die beiden Seitenpfosten einer im Lichten 1,20 m weiten Türe (9), die sich um 2,50 m von der Südostecke entfernt öffnete. Der Rundbogen (29) des heute ausgemauerten Einganges ist nicht mehr original, sondern dürfte aufgrund der Mörtelqualität mit den Reparaturen der Erdbeschäden von 1621/22 entstanden sein. Dabei wurden wahrscheinlich auch die Vorderkanten der alten Pfosten zu Fasen abgeschrotet (Abb. 6).

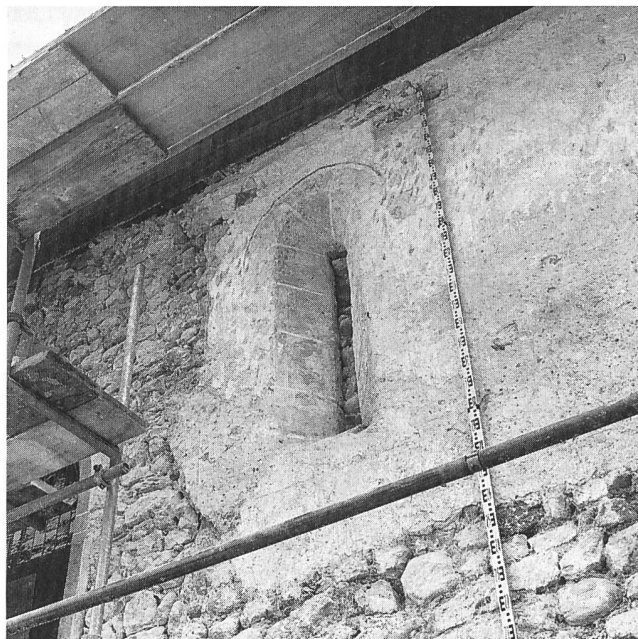
Abb. 7: Das vollständig erhaltene romanische Fenster.

Zwei rundbogige Fenster, deren schräge Gewände aus Tuffstein gefügt sind, befinden sich wenig unter der heutigen Mauerkrone. Die ursprüngliche Krone, auf welcher der zugehörige Dachstuhl auflag, ist allerdings nicht mehr vorhanden, sondern durch jüngere Reparaturen ersetzt worden, doch dürfte die Höhe der Fassadenmauer der bestehenden ungefähr entsprochen und um 6 m betragen haben. Das westliche, um 4 m von der Südwestecke entfernt gelegene Fenster (10) wurde später erweitert (22), so dass nur noch das östliche Gewände und der Ansatz des Bogens vorhanden sind. Das östliche, 4,70 m<sup>20</sup> von diesem entfernte Fenster (11) hat sich hingegen vollständig erhalten, ist jedoch von einem wahrscheinlich jüngeren, geschlemmten Verputz überzogen, auf dem ein grauer Quadersteinrahmen aufgemalt ist, der, wie wir sehen werden, aus barocker Zeit stammt (Abb. 7). Gleichartig bemalter Verputz bedeckt auch das noch erhaltene Gewände des westlichen Fensters, liegt hier aber über einem geglätteten älteren Verputz aus beigem Kalkmörtel, der durchaus der originale sein kann. Die Nische des östlichen Fensters misst auf der Fassadenflucht 48 x 147 cm, die schlanke, hochgezogene lichte Oeffnung 12 x 115 cm. Die 31 cm tiefe äussere Nische ist nur auf einer Länge von 24 cm geschrägt, um dann auf 7 cm gerade gegen den Anschlag der

ehemaligen Verfensterung geführt zu werden, der durch den Absatz zur breiteren Innenische gebildet wird. Es dürfte sich um die ursprüngliche Form handeln, würde doch die Fortführung der Gewändeschräge bis zum Anschlag die lichte Öffnung vollständig schliessen. Ein gleichartiges drittes, gegen Osten gerücktes Fenster kann sich noch anstelle des östlichen (38) der beiden heutigen, spitzbogigen Fenster befunden haben.

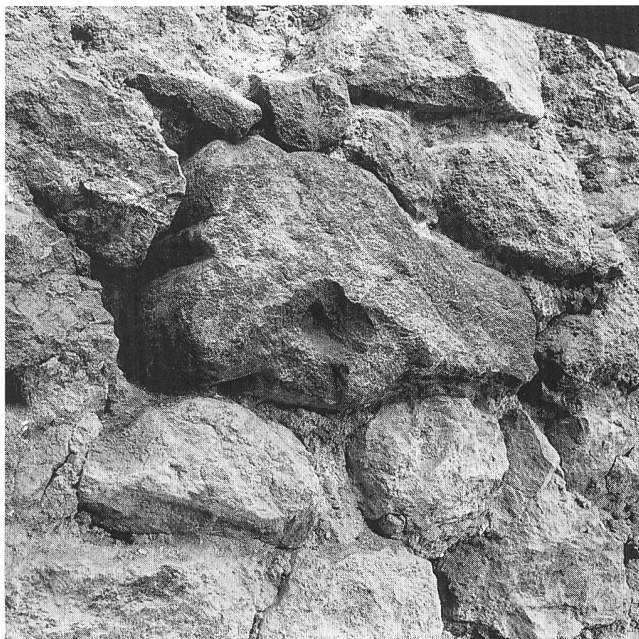
Abb. 8: Fragment des in der Nordmauer vermauerten Profilstücks.

Unter den verwendeten Sandsteinen finden sich zwei stark geschrotete Profilstücke, deren Behau nicht abgelesen werden konnte. Es handelt sich um eine Gewölberippe, deren Unterseite mit einem Profil geschmückt ist. Seitliche Absätze, die in den roh belassenen Rücken eingearbeitet worden waren, dienten als Auflage für die Gewölbekalotte. Das sichtbare Profil der Rippe setzt sich aus zwei, durch einen Grat getrennten Rundstäben zusammen, einer Form, die im 12. Jahrhundert auftritt, in unserer Gegend jedoch erst im 13. Jahrhundert übernommen worden sein dürfte (Abb. 8). Fragmente einer Kalkschlemmung, die eine lachs- und oxsenblutrote Fassung trägt<sup>24</sup>, weisen auf eine Bemalung der Hausteine hin. Es handelt sich daher nicht um Abfallstücke, die nie gebraucht worden sind, sondern um Werkstücke, die mit einiger Wahrscheinlichkeit an der Kirche Verwendung fanden. Augenscheinlich wurde vorgängig der Errichtung der Nordmauer ein gewölbtes Bauelement abgebrochen, wobei

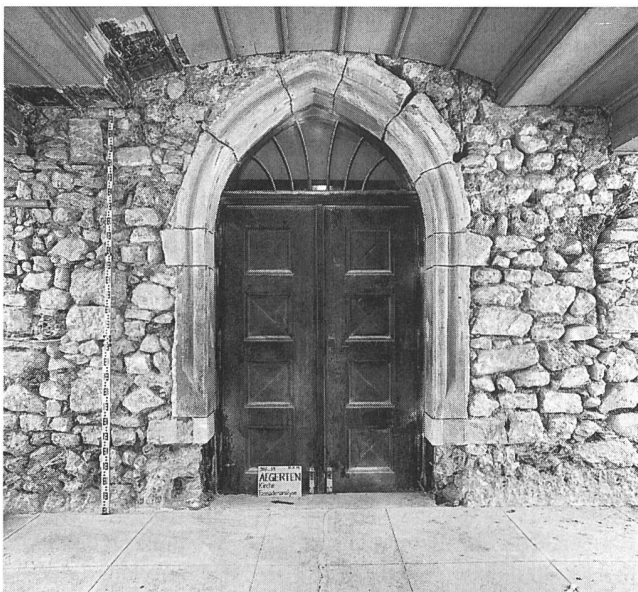
Abb. 9: Das Westportal.

Das im Mauerwerk gefangene, von einem breiten Spitzbogen geschlossene Portal (16) besteht aus weichem sandigem Kalkstein, der – wenn die feinen Spuren wirklich den originalen Behau zeigen – mit der Zahnflechte zugerichtet worden ist (Abb. 9).<sup>28</sup> Das ursprünglich zugehörige Gehniveau wurde später abgetieft, so dass sich die seitlichen, unter den Türpfosten verankerten Häupter des Schwellsteins (17) heute um 65 cm über dem Boden des Vorzeichens befinden. In dieser Höhe wurde das Mauerwerk in der Weite der lichten Öffnung ausgebrochen und als vergrösserter Eingang verblendet. Die

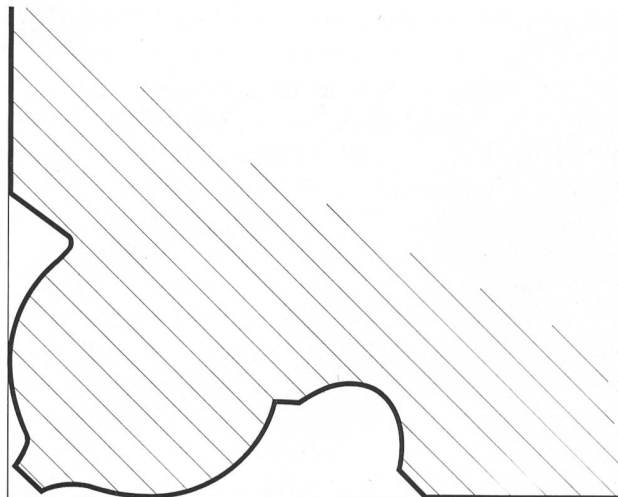
Abb. 10: Profil des Westportals. M. 1:3.

lichte Öffnung mass ursprünglich 1,55 x 2,30 m. Die Vorderkante des Steinrahmens wird durch das Profil eines Birnstabs gebildet, an den öffnungsseitig eine Fasse, auf der Gegenseite eine Kehle anschliessen (Abb. 10). Das Profil endet wenig über dem originalen Schwellstein auf einem schrägen Absatz. Derartige Profile erscheinen im 14. Jahrhundert, doch sind in dieser Zeit die einzelnen Elemente klarer gegliedert und gegeneinander abgesetzt als bei unserem Beispiel, wo die Übergänge zwischen den einzelnen Profilformen verschliffen sind. Der kurze, schräge Übergang der Kehle in den gedrückten Birnstab und die gerundete Fortführung zur Fasse lassen eher eine Entstehung im 15. Jahrhundert vermuten.

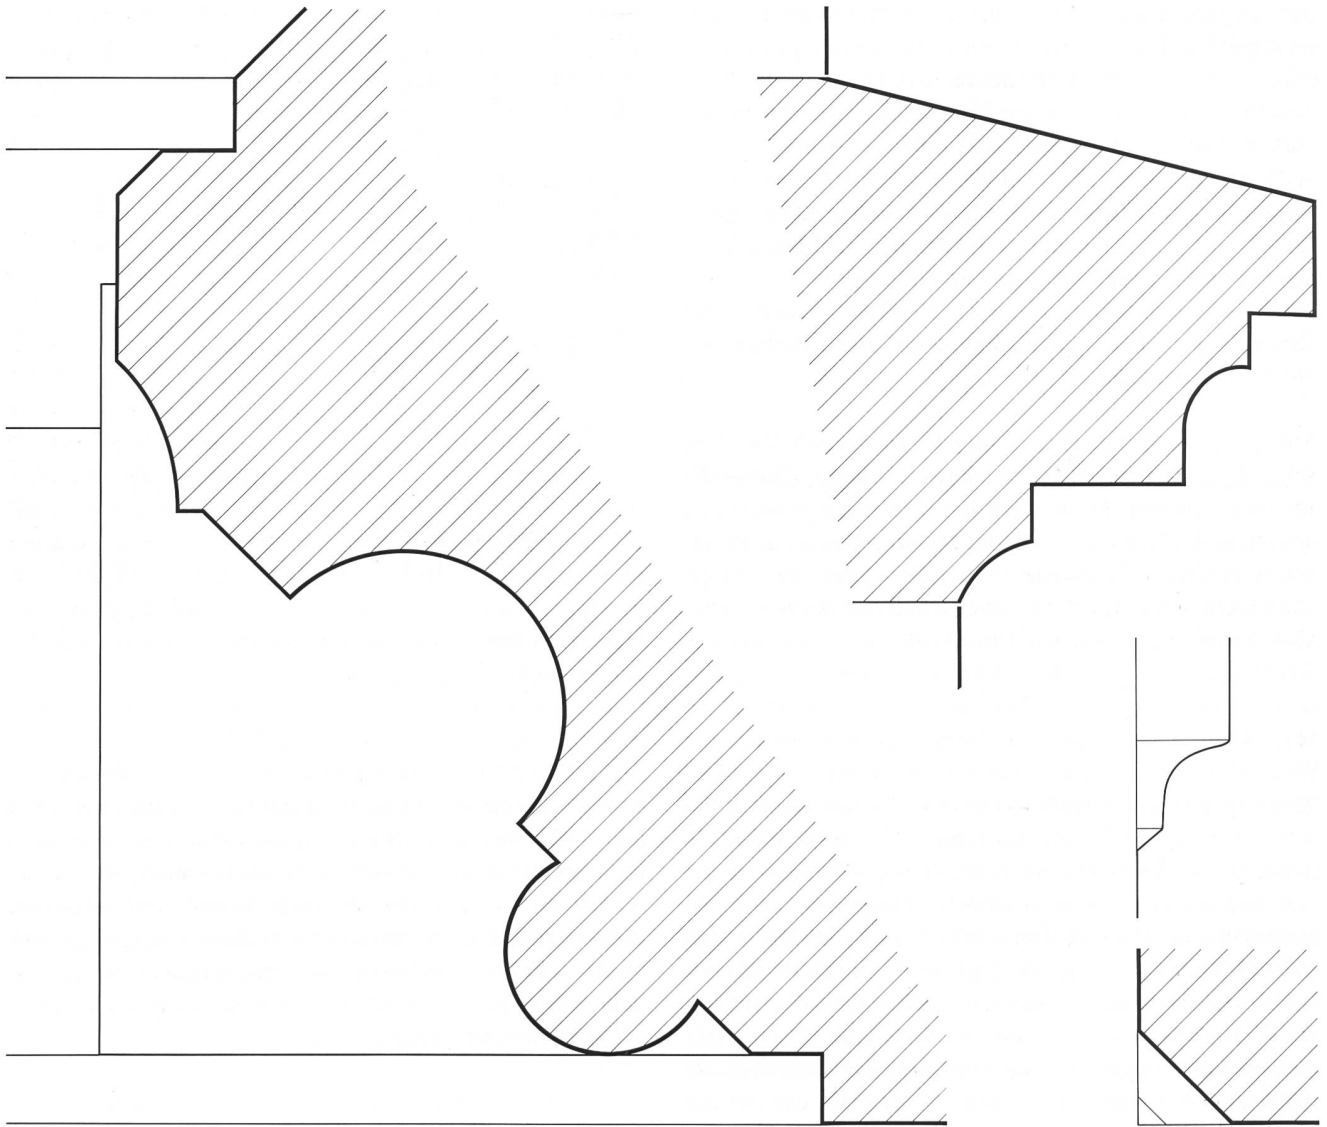
Abb. 11: Profil der Chorfenster und der Gesimse von 1621/22. M. 1:4.

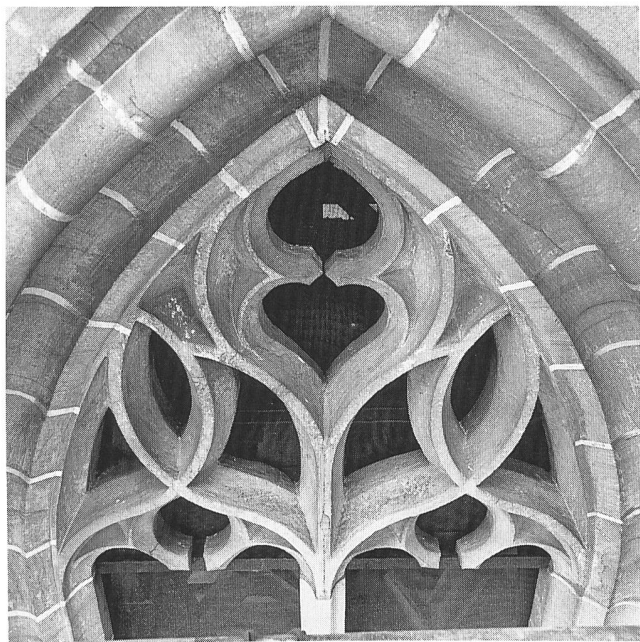
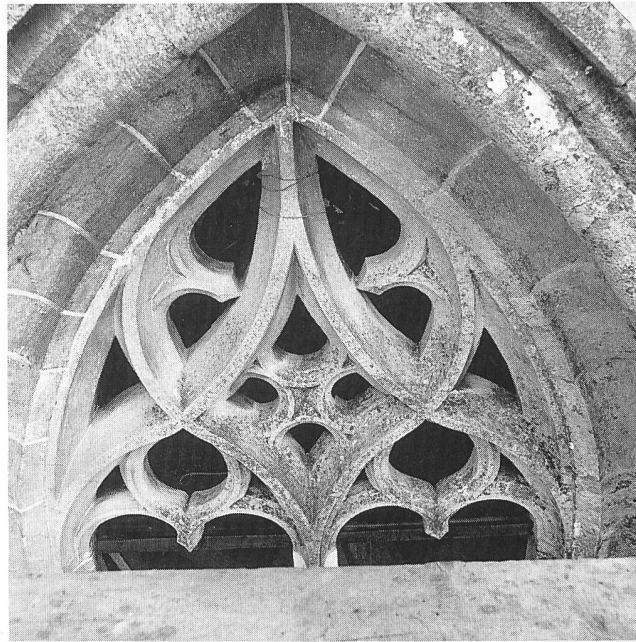
Abb. 12: Die Masswerke der Turmfenster (links: Osten, Westen, Norden; rechts: Süden).

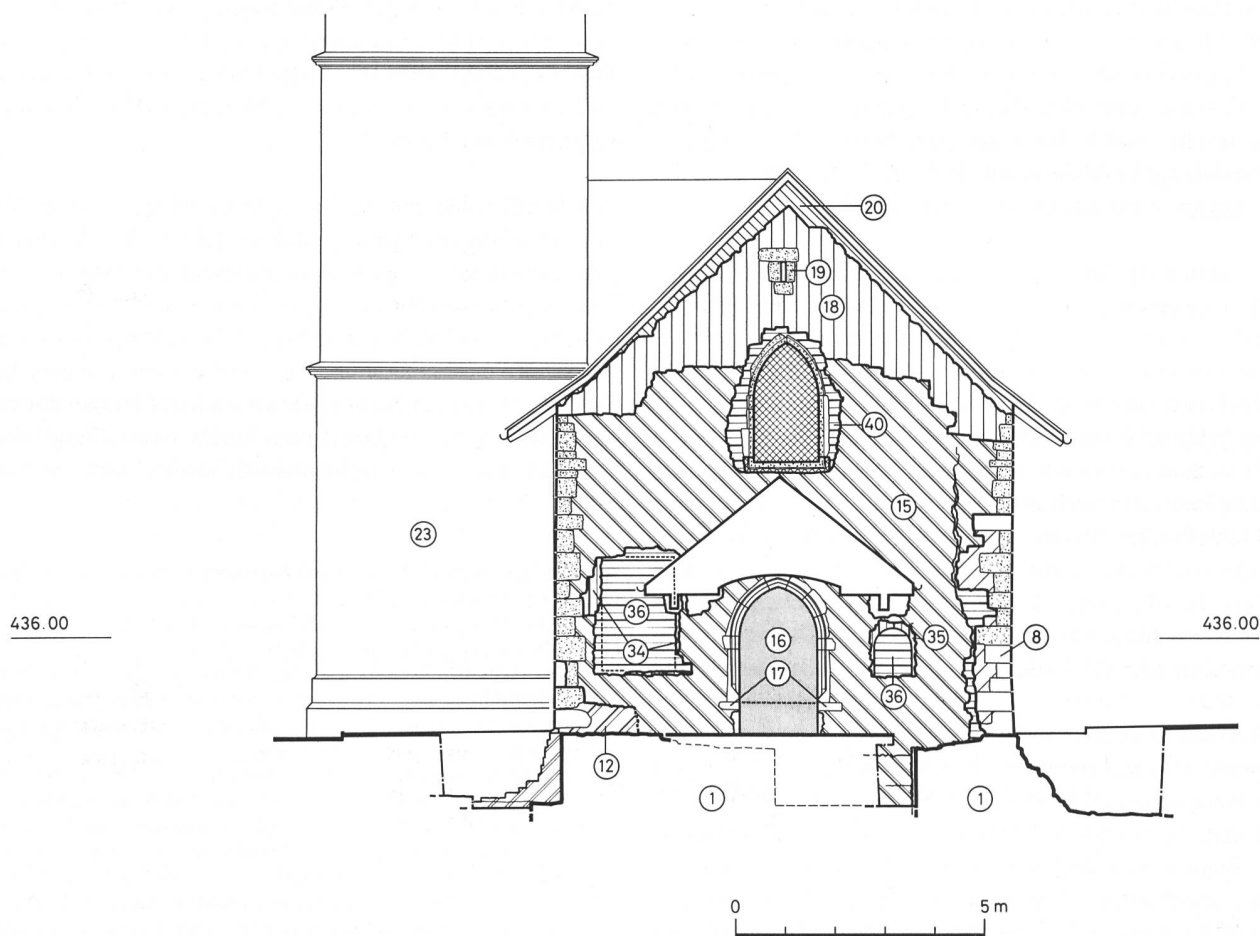
Tafel 1: Westfassade. M. 1:150.

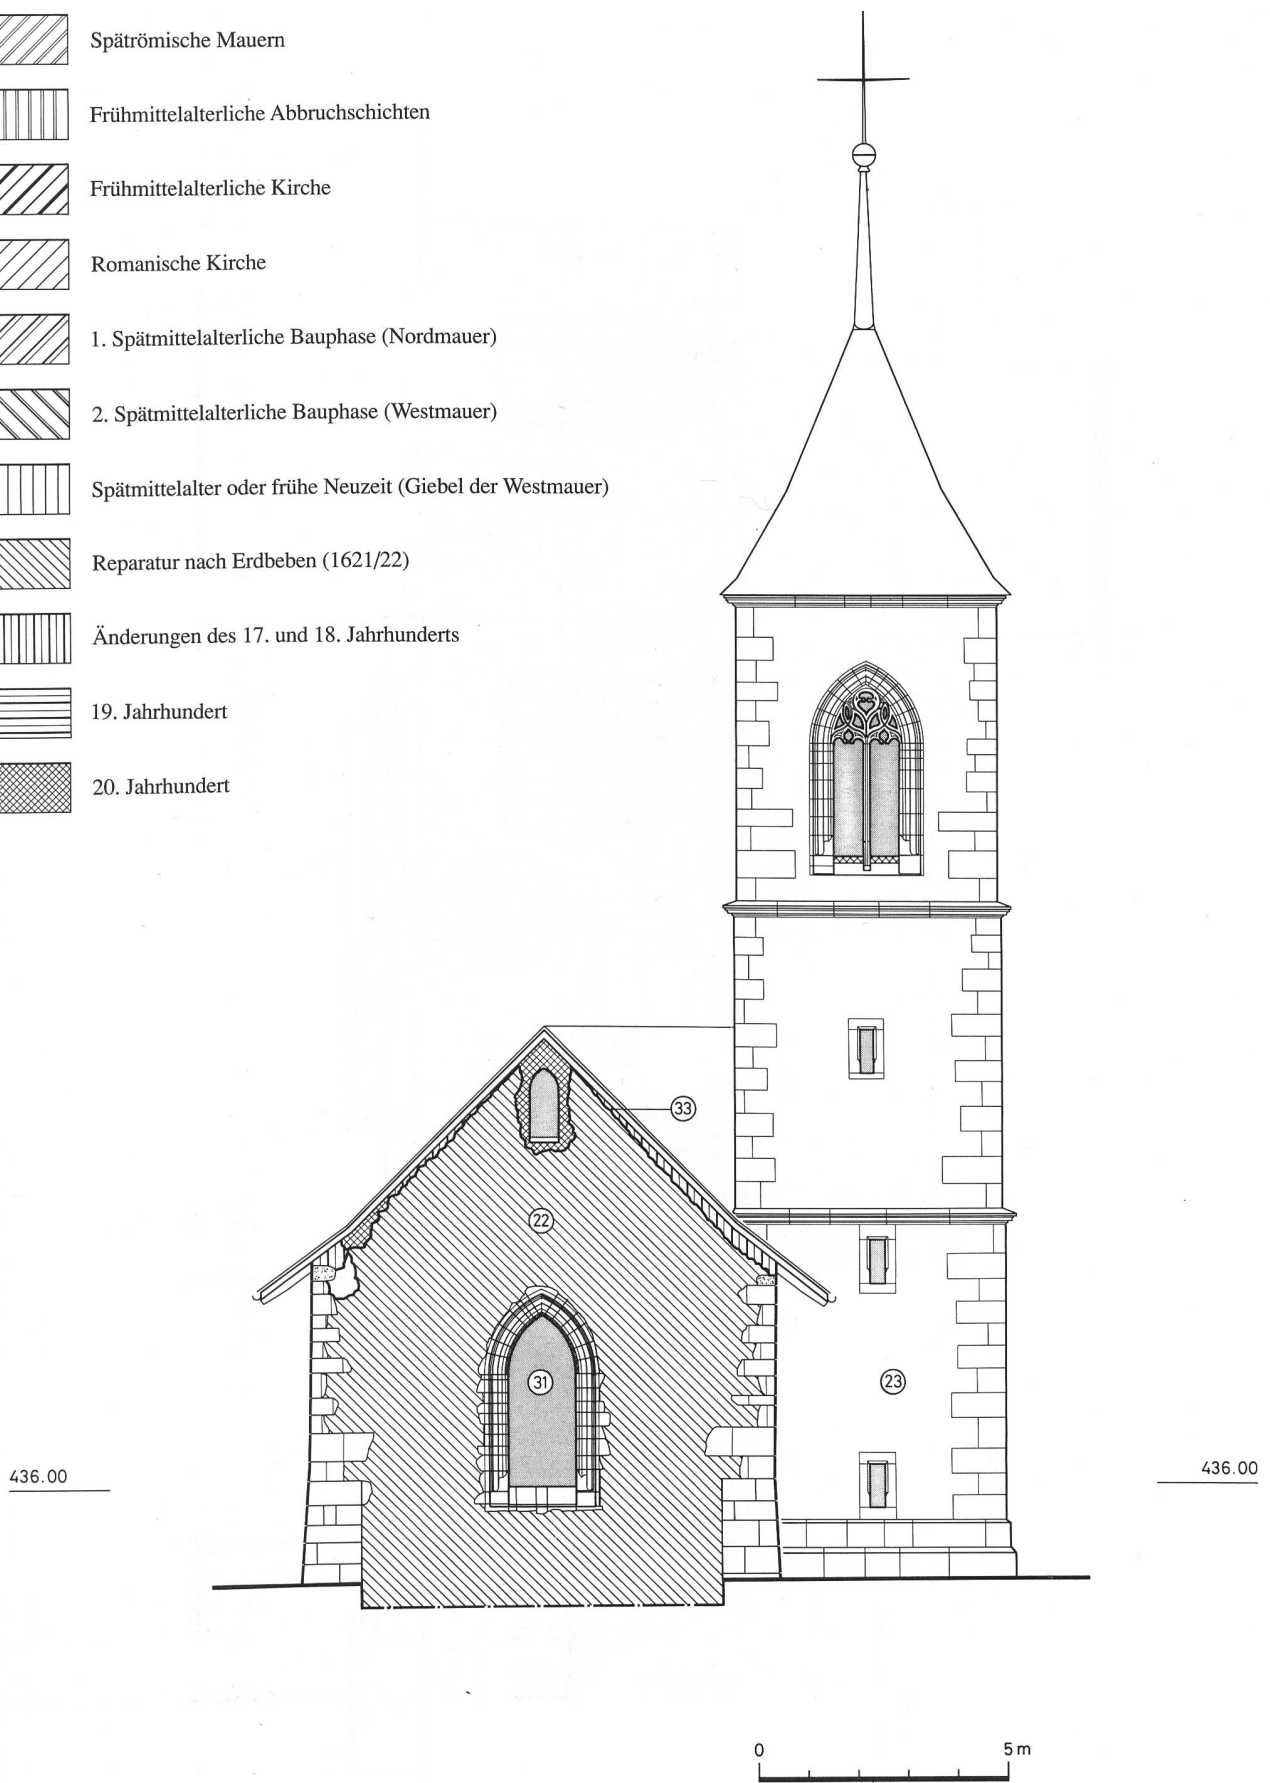
Tafel 2: Ostfassade. M. 1:150.

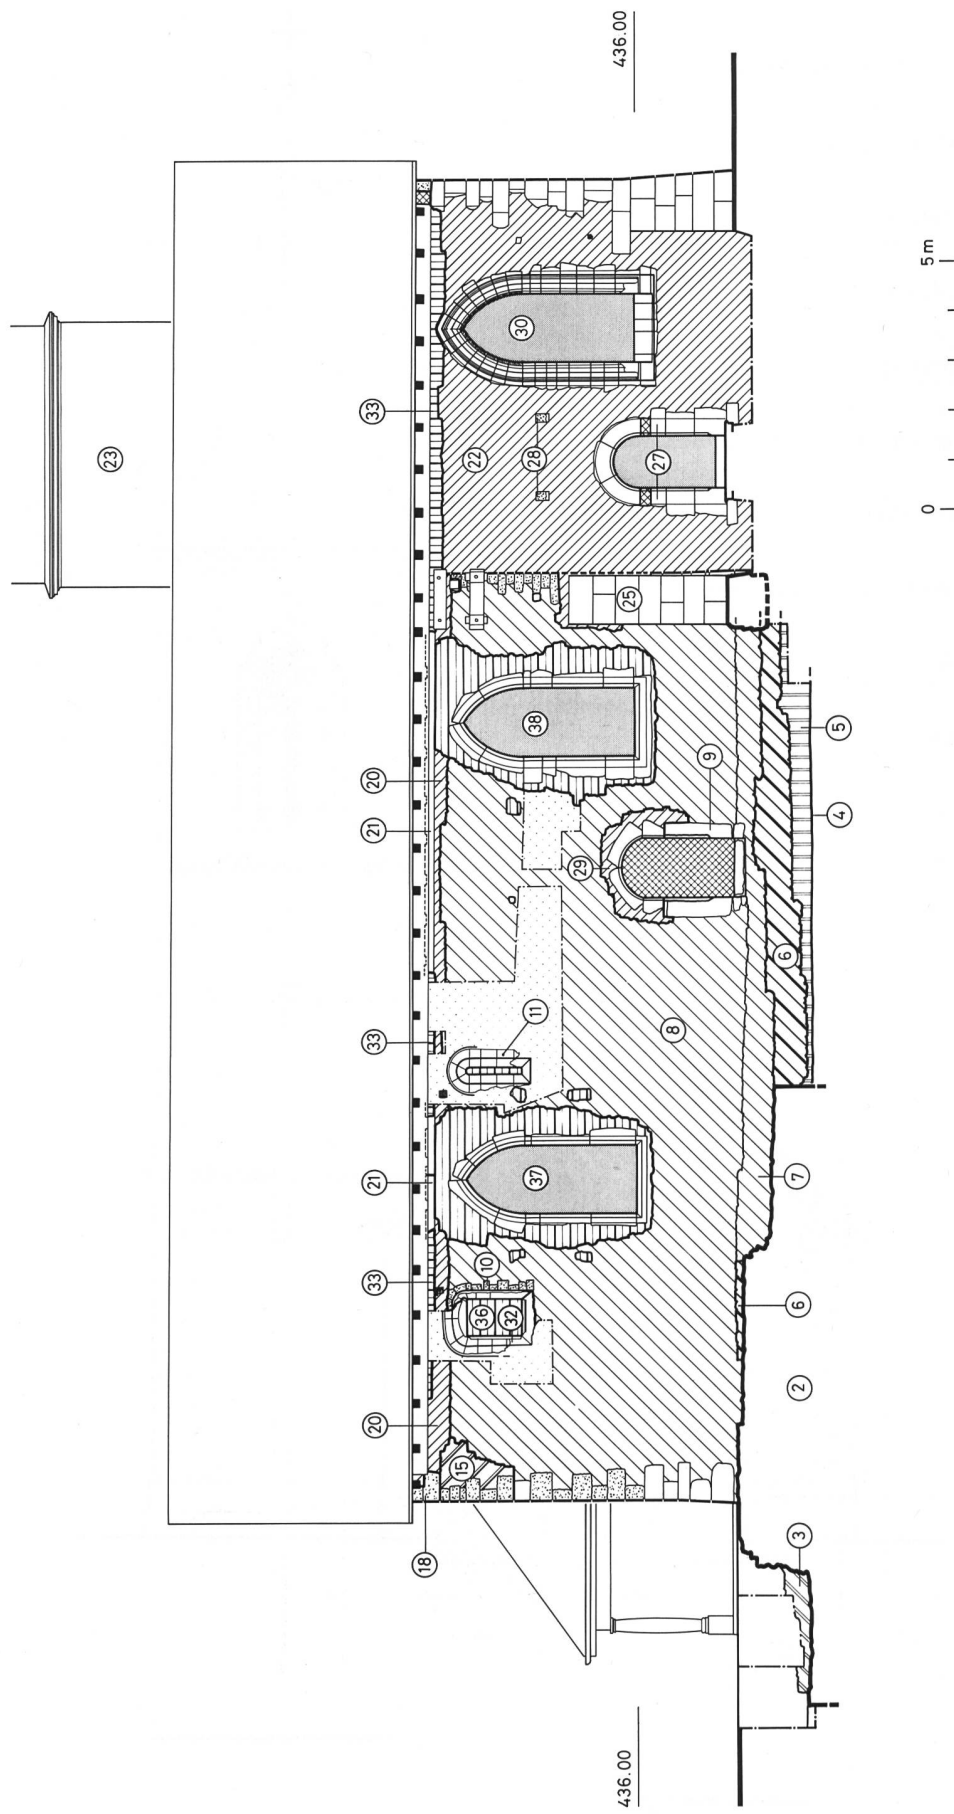
Tafel 3: Südfassade. M. 1:150.

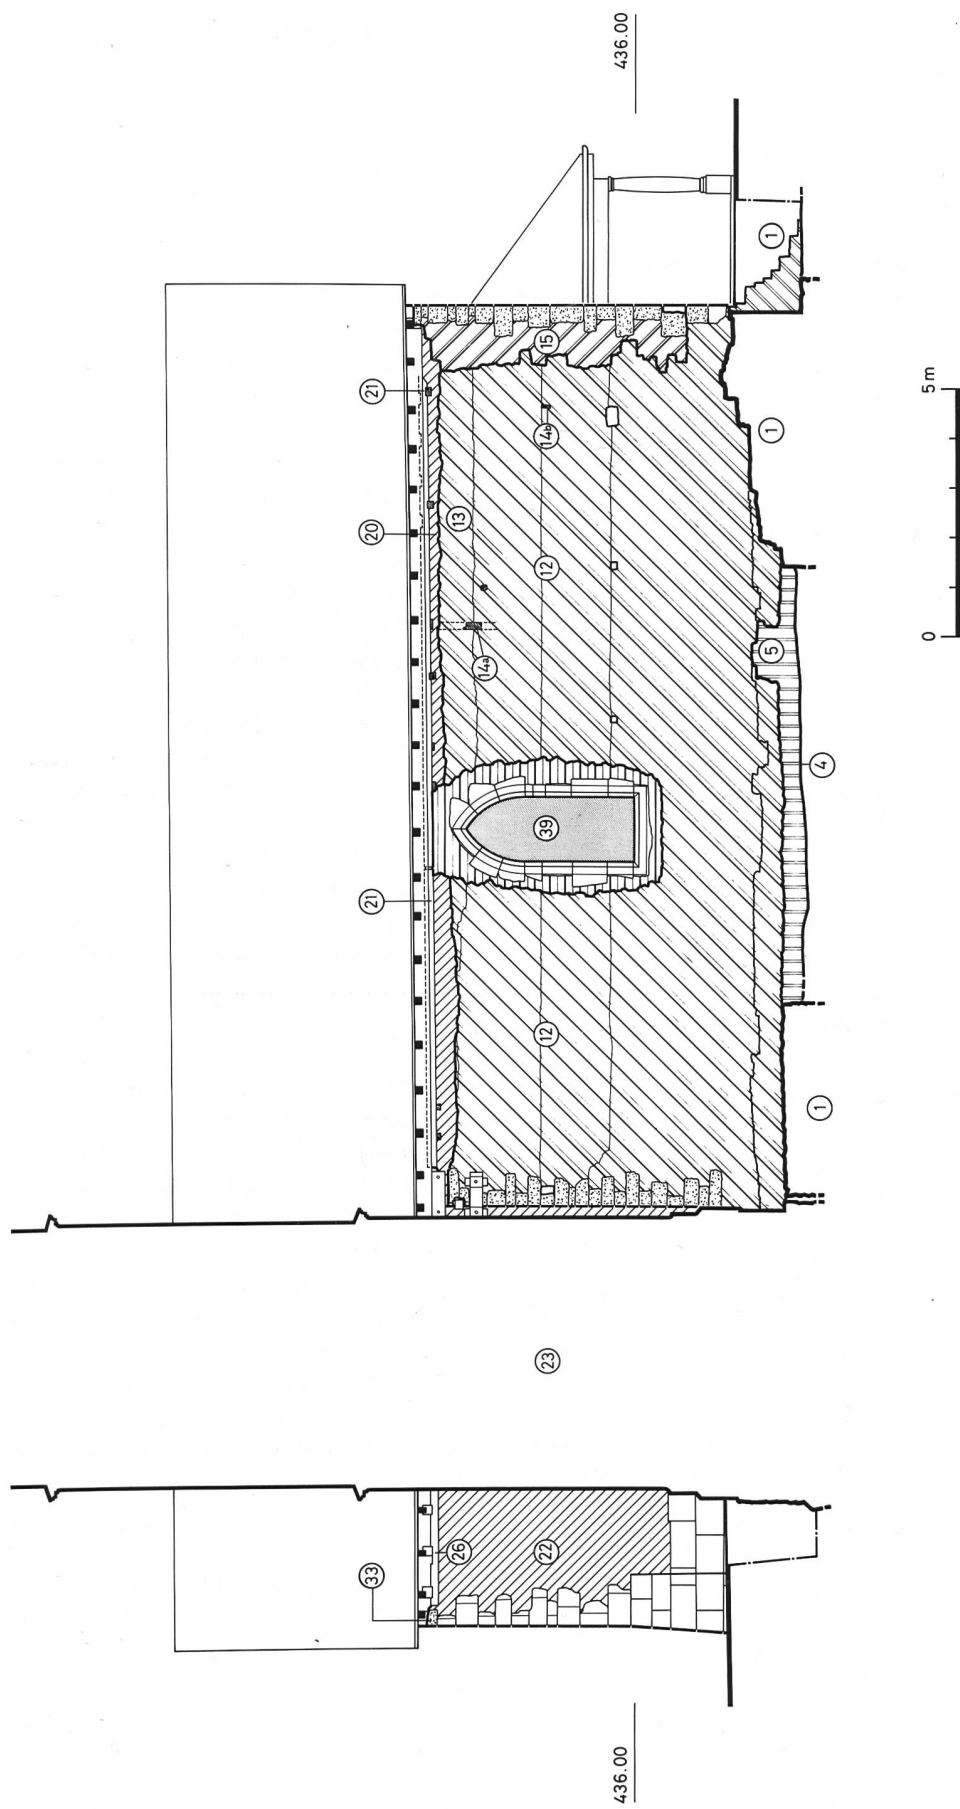
Tafel 4: Nordfassade. M. 1:150.
