Abb. 1: Thun. Situationsplan M. 1:7500 mit Lokalisierung der Häuser Bälliz 71–75 (schwarz).

Die in der Beschreibung der Resultate den Strukturen in Klammern beigefügten Nummern sind auf den Plänen der folgenden Seiten eingetragen. Die Achsen der Gebäude sind nach Nordosten desaxiert. Um die Beschreibungen zu vereinfachen, bezeichnen wir jedoch die der inneren Aare zugewandte Seite als Nord-, die dem Bälliz und der äusseren Aare zugewandte als Südseite. Die westliche Brandmauer des Hauses 71 sprechen wir als «westliche Brandmauer», die den Häusern 71 und 73 gemeinsame als «mittlere Brandmauer» und die östliche des Hauses 73 als «östliche Brandmauer» an.

Abb. 2: Bälliz 71–75. Grundriss des 1. Obergeschosses mit Bauperiodisierung. Massstab 1:150.

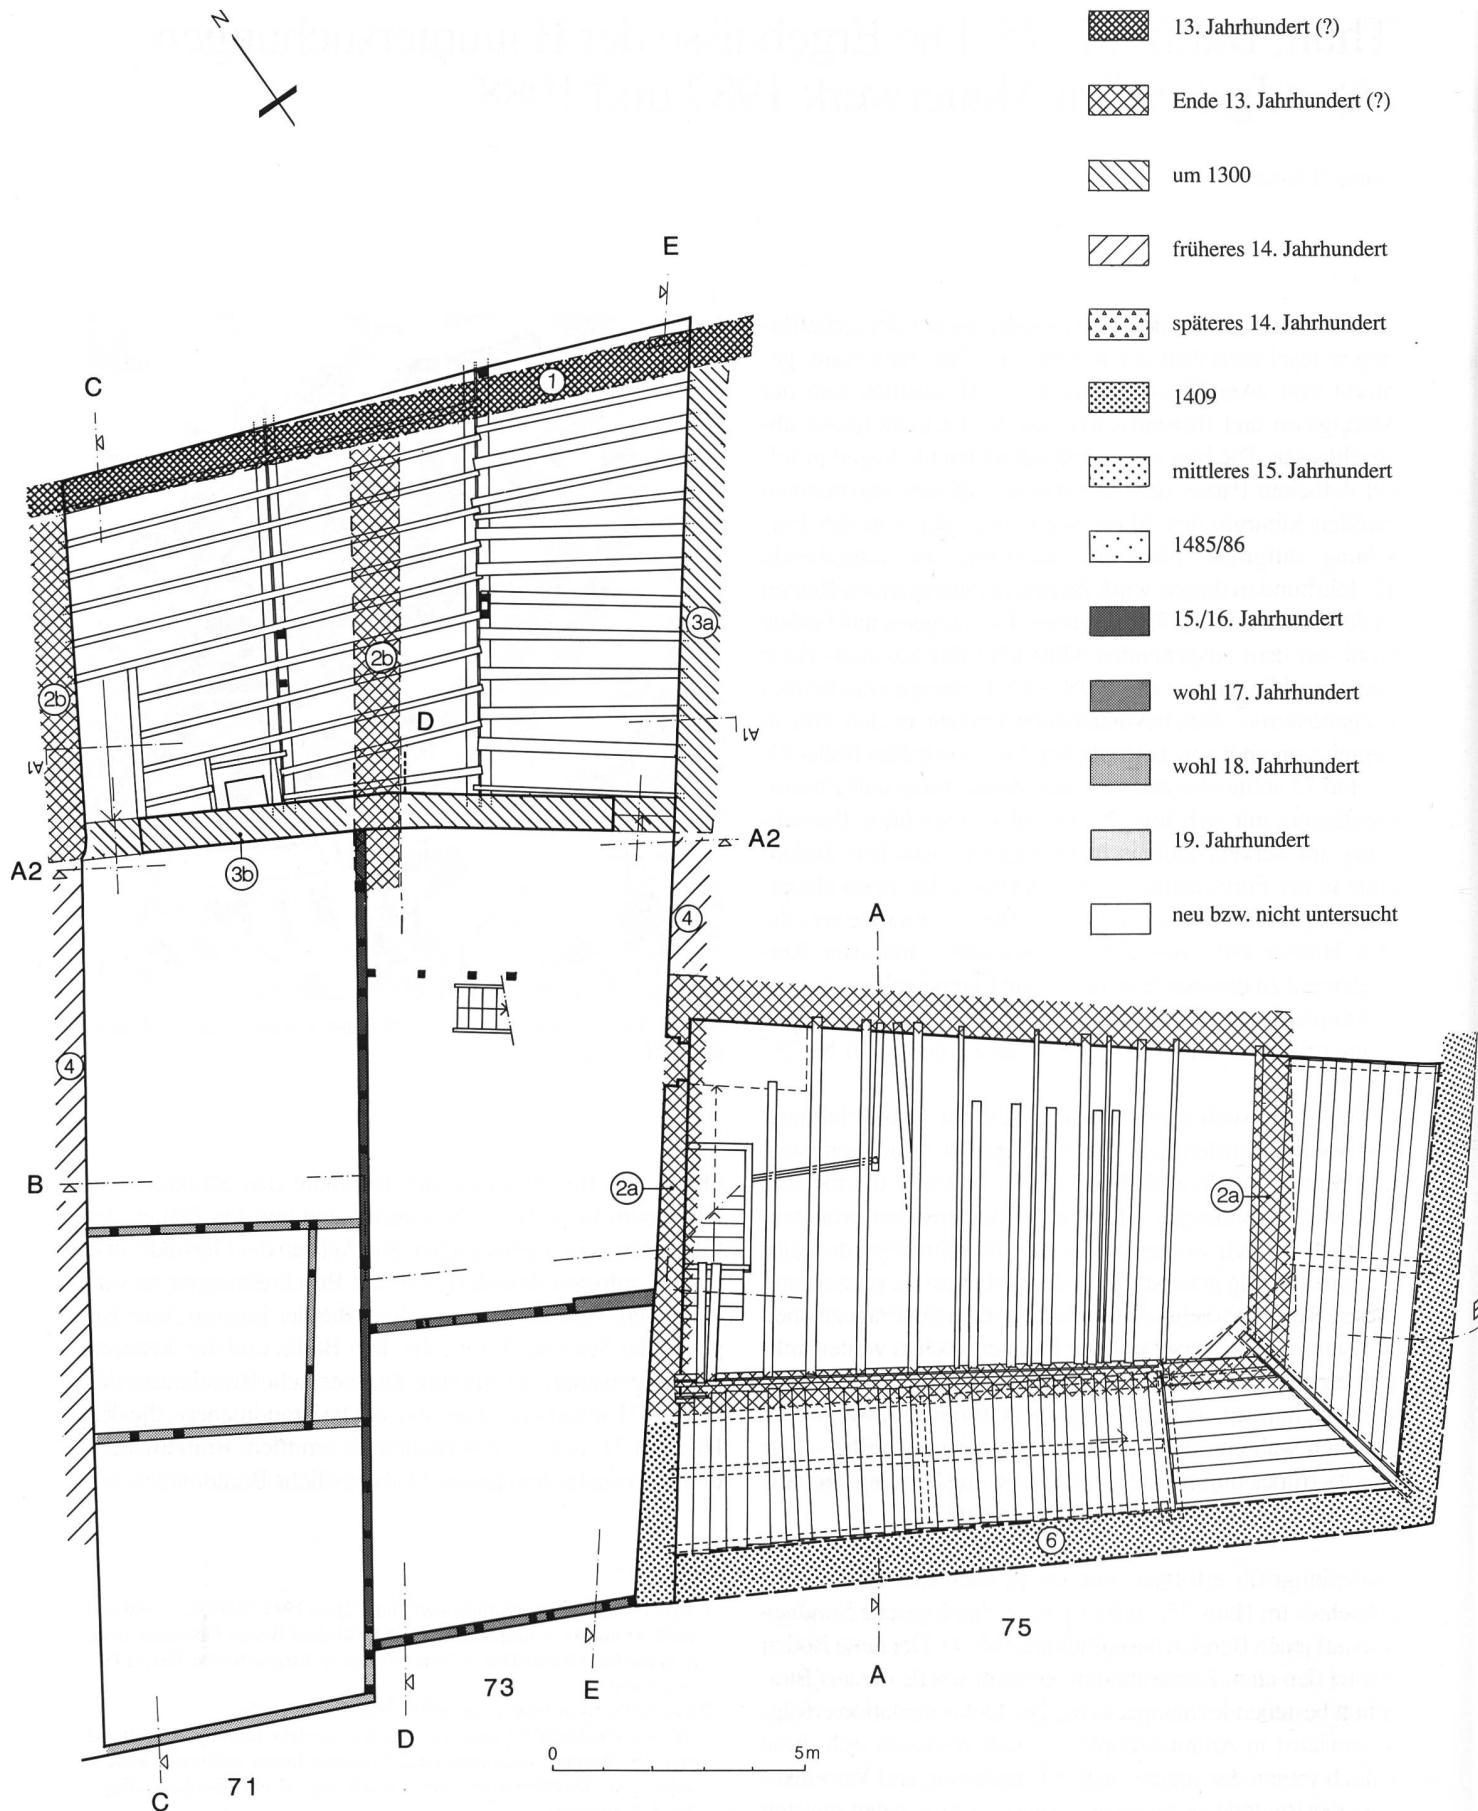
1 Grabenmauer, 2a Kernbau Bälliz 75, 2b Kernbau Bälliz 71, 3a Kernbau Bälliz 73, 3b Kernbau Bälliz 71 und 73, 4 Hofmauern (spätere Brandmauern), 6 Erneuerung Bälliz 75 (1409).

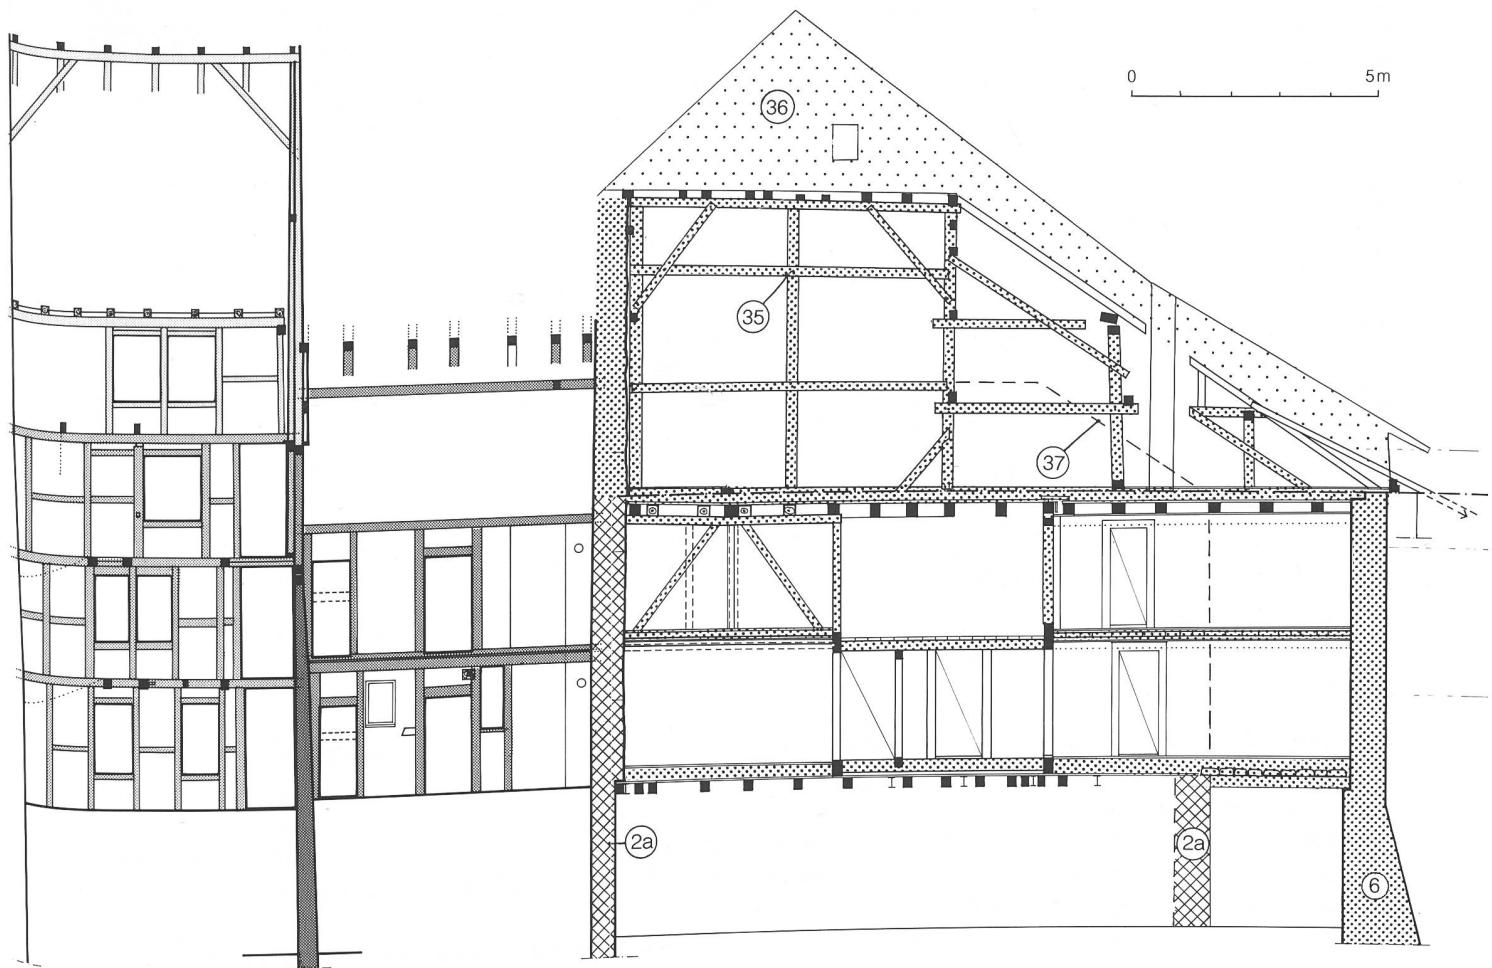
Abb. 3: Querschnitt mit Blickrichtung nach Norden. M. 1:150. Signaturen s. Abb. 2.

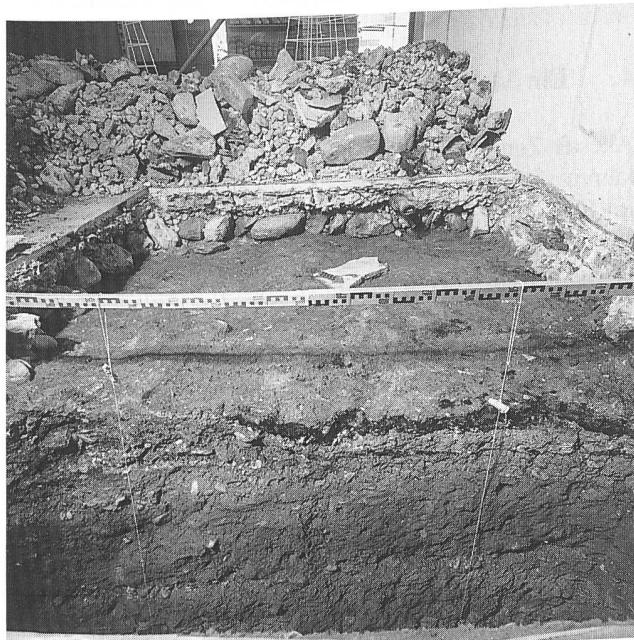
Abb. 4: Schichtaufschlüsse in Liftschachtgrube Bälliz 75, nach Süden.

Bodeneingriffe erfolgten nur im Bereich des neuen Liftschachtes im Haus 75, so dass eine archäologische Sondage sich auf jenen Bereich beschränkte (Abb. 4). Der neue Boden ersetzt den alten Zementboden; entfernt wurde die aus Bauenschutt bestehende Steinpackung. Die Dokumentation erfolgte zunächst in Architektenpläne; rasch erwiesen sich diese jedoch wegen der gegenseitigen Verzahnung und Verwinke lung der Bauteile als zu wenig genau, so dass in den meisten Partien eine Neuaufnahme von Längs- und Querschnitten sowie der wichtigsten Grundrisse erfolgte.<sup>4</sup> Eine Fotodokumentation begleitete Beschreibung und Befundaufnahme.

Es erstaunt nicht, dass wir in der kleinen Sondierung im Haus 75 den gewachsenen Boden sehr hochliegend antrafen. Gut 30 cm unter dem aktuellen Ladenboden trafen wir auf eine sehr dünne Abfolge von Innenraumschichten. Über dem gewachsenen Boden konnten fünf, teilweise hauchdünne Benützungshorizonte ausgemacht werden. Der natürliche, auf Überschwemmungen der Aare zurückgehende kiesige Boden hat seine Oberkante auf 557.50 müM. Diese Kote darf als Stadtgründungshorizont betrachtet werden. Die dünnen darüberliegenden Siedlungsschichten sind fundleer; sie sind als erste Horizonte nach der Gründung, vielleicht die erste Schicht über dem gewachsenen Terrain noch als Aussenraumschicht, die oberen als Innenraumschichten der Zeit um und nach 1300 anzusprechen.

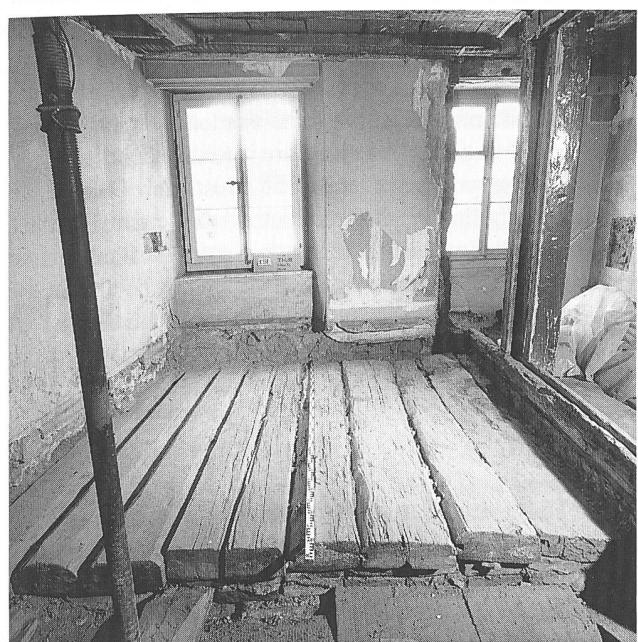
Abb. 5: Balkendeckenkonstruktion von 1409 über der Laube Bälliz 75.

Der im Äussern massive Steinbau – mit barocker Neufassadierung – weist einen hölzernen Innenausbau auf. Über den Lauben bilden dichte Balkenlagen die Decke (Abb. 5), der Rest ist als geschossweise abgezimmerte Ständerkonstruktion gebildet. Die Ausfachung erfolgte aufgrund der erhaltenen Nuten offenbar teilweise in Bohlen; erhalten haben sich aber auch originale Flechtwerkausfachungen (34) mit Lehmverstrich (Abb. 7).

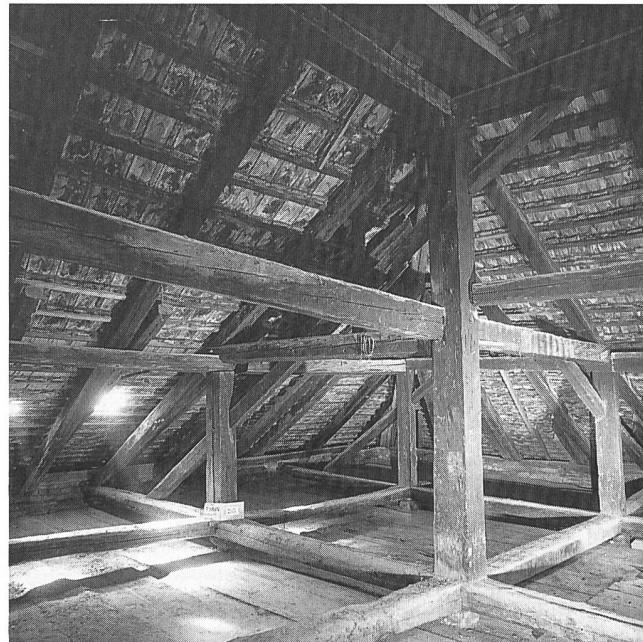
Abb. 6: Dachstuhl Bälliz 75. Blick nach Südwesten.

Der Dachstuhl unter dem Pultdach mit einseitiger Abwalmung ist als dreimal vierachsiger stehender Stuhl mit zwei Horizontalstreben und vereinzelten Kopf- und Fusshölzern geziemt. Die Konstruktion liegt auf einem Balkenraster, der von der darunterliegenden Hauskonstruktion völlig unabhängig ist. Die schrägen Dachflächen begleiten Langstreben. Interessant ist die Beobachtung, dass offenbar der Dachstuhl aufgerichtet worden war, bevor die Giebelmauern hochgezogen wurden. Das belegen die Holznägel (35), die grossteils von der Mauerseite her eingeschlagen worden sind, was in der wenige Zentimeter breiten Lücke nicht mehr möglich ist.

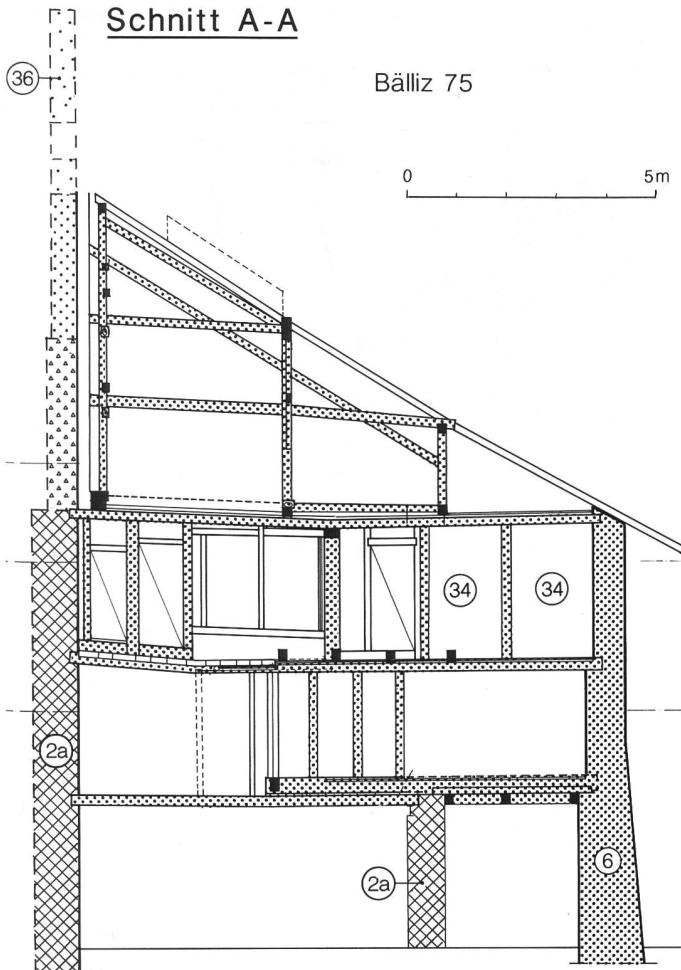
Abb. 7: Bälliz 75. Schnitt in Nord-Süd-Richtung, Blick nach Osten. Maßstab 1:150. Signaturen s. Abb. 2. 34 Gefache mit Flechtwerk.

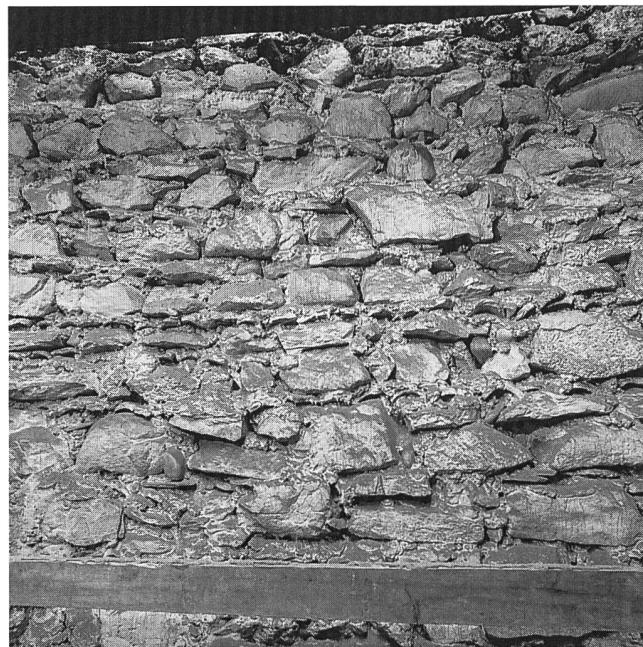
Abb. 8: Bälliz 75. Ausschnitt des Mauerwerks (5) in der Nordwand des Dachraums. Spätes 14. Jahrhundert.

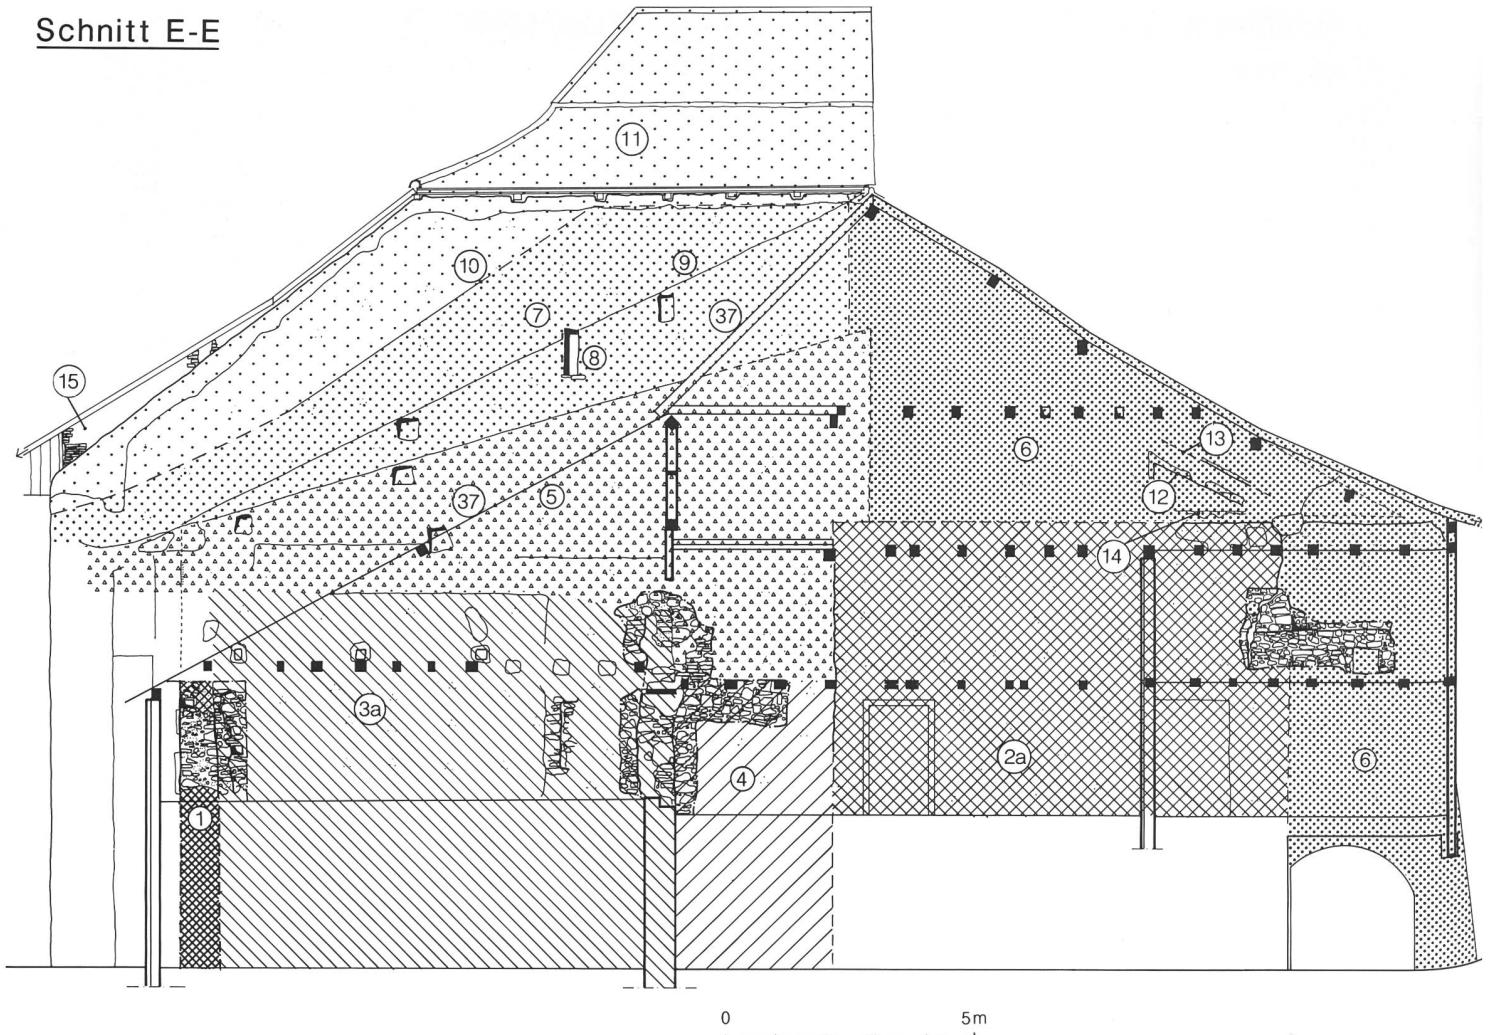
## Schnitt E-E

Abb. 9: Bälliz 73. Ansicht östliche Brandmauer nach Osten. M. 1:150. Signaturen s. Abb. 2. 1 Grabenmauer, 2a Kernbau Bälliz 75, 3a Kernbau Bälliz 73, 4 Hof(?)mauer, 5 Giebelmauer der Erweiterungsetappe II, 6 Giebelmauer und Laubenarkade Bälliz 75 von 1409, 7 Aufstockung Freienhofgasse 20 mit 8 Fensterchen, 9 Dachlinie der Erweiterungs-etappe III, 10 Aufstockung Freienhofgasse 20 von 1485/86 mit 11 Dach, 12 Dachlinie Bälliz 73 mit Sparren- und Schindelnegativen, 14 Negativ eines Dachbinders von Bälliz 73/Erweiterungsetappe II, 15 Aufschiebeling Freienhofgasse 20, 37 Dachlinie Bälliz 73 bis 1987.

Älter als alle Hausfragmente ist die bis auf minimste Reste zerstörte Mauer (1) im Norden der Parzellen 71 und 73. Ihre Reste lassen sich nur noch in der westlichen und in der östlichen Brandmauer beobachten (Abb. 9). An letzterem

Aufschluss konnte sie als Kieselbollenmauer von 75 cm Stärke immerhin noch auf eine Höhe von 5,7 m verfolgt werden. Die originale Mauerkrone war auf dieser Höhe nicht erreicht, so dass wir nur ein Minimalhöhenmass kennen. Die Mauern (3a) und (3b) stossen an diese Mauer.

Lagen von Bollen- und Feldsteinen. Der ziegelfreie Mörtel ist weiss und kiesig. Im Bestand der östlichen Brandmauer (Abb. 9) konnte eine Mauerkrone in 7,5 m Höhe festgestellt werden; unsicher bleibt jedoch, ob es sich um eine Abbruch- oder die Konstruktionskrone handelt. Zum originalen Bestand gehören in derselben Wand eine originale Fensternische nach Osten von 1,35 m Höhe sowie in der im Bereich des ersten Obergeschosses erhaltene, rundbogige Durchlass von gut 90 cm Breite mit geraden Laibungen (Abb. 11 und 12).

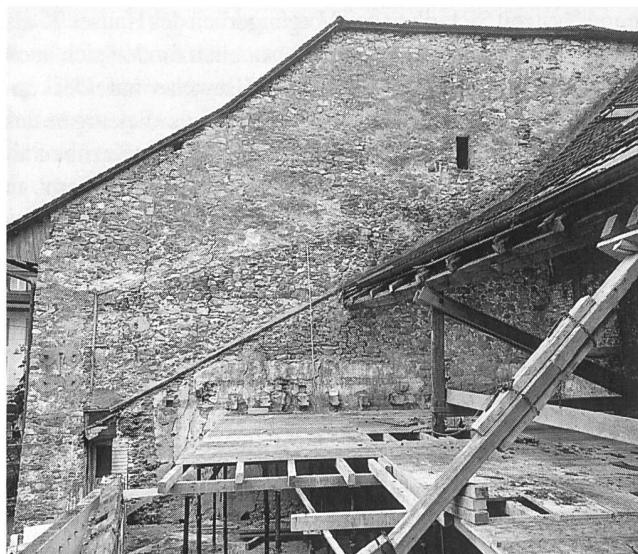
Abb. 10: Ansicht von Westen an die Brandmauer gegen die Freienhofgasse 20.

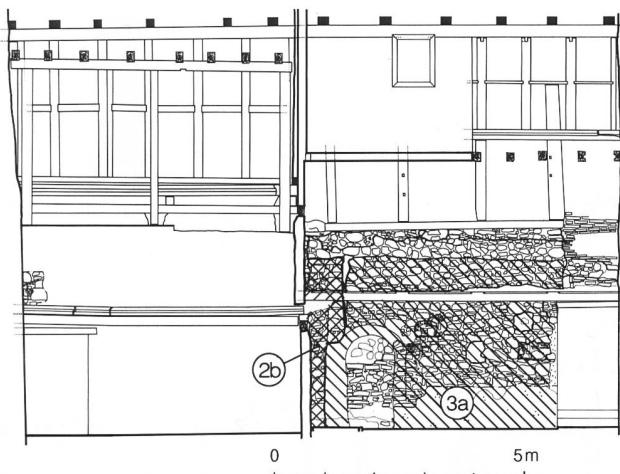
## Schnitt A2-A2

Abb. 11: Bälliz 71/73. Querschnitt mit Südsicht der Fassaden der Kernbauten im Bereich des 1. und 2. Obergeschosses. M. 1:150. 2b Mauerrest zwischen Bälliz 71 und 73, 3a Südfront Kernbau 73 mit Rundbogenportal.

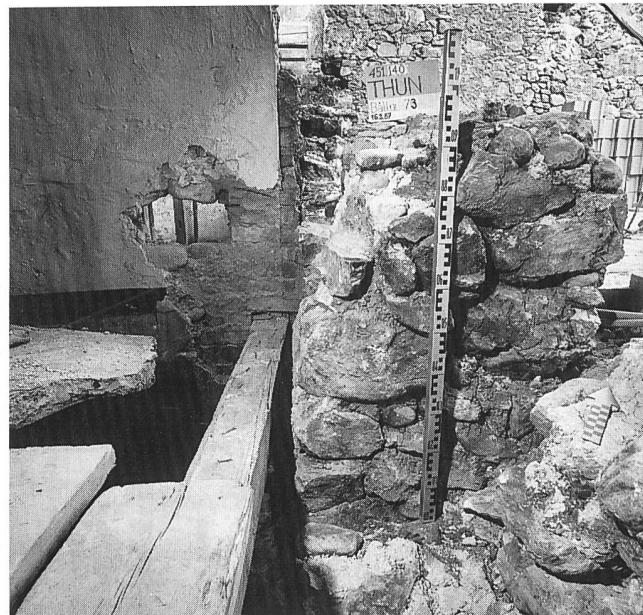
Abb. 13: Bälliz 73. Ansicht des Mauerrests (2b). Blick Richtung westlicher Brandmauer.

Ältester Zeuge einer parzellenbildenden Bebauung ist der kümmerliche Rest einer Nord-Süd-verlaufenden Mauer (2b) im Bereich der späteren mittleren Brandmauer. Es handelt sich um ein zweischaliges Bruch- und Lesesteinmauerwerk in sauber lagiger Schichtung mit weissem Kalkmörtel (Abb.13). Es hat sich nur als Pfeiler zwischen den später von Westen und Osten angefügten Mauern (3a) und (3b) erhalten; sowohl die Fortsetzung nach Norden wie jene nach Süden sind späteren Abbrüchen (Norden) bzw. Ersatzbauten (Süden: Fachwerkkonstruktion [16]) gänzlich zum Opfer gefallen. Eine grundrissliche Aussage bezüglich dieses ältesten

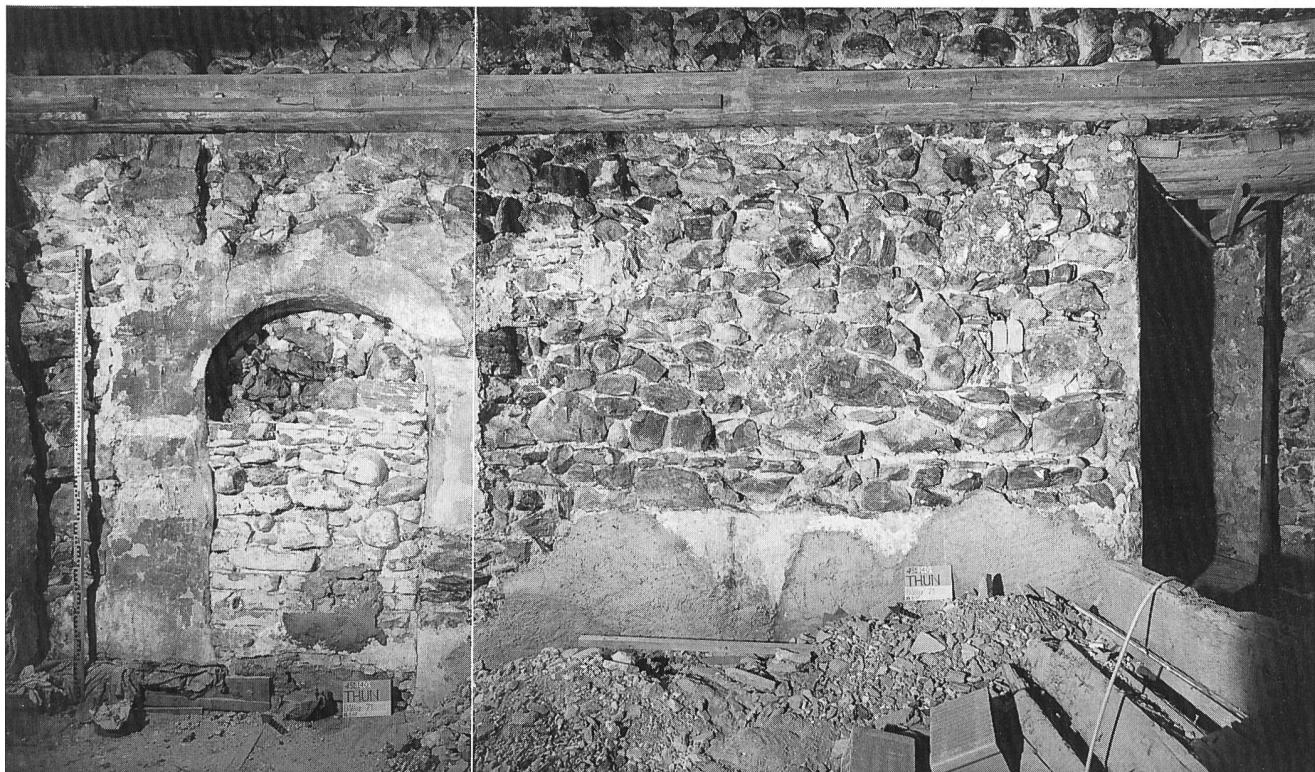
Abb. 12: Bälliz 73. Südansicht des Rundbogenportals in Mauer (3a) im 1. Obergeschoss.

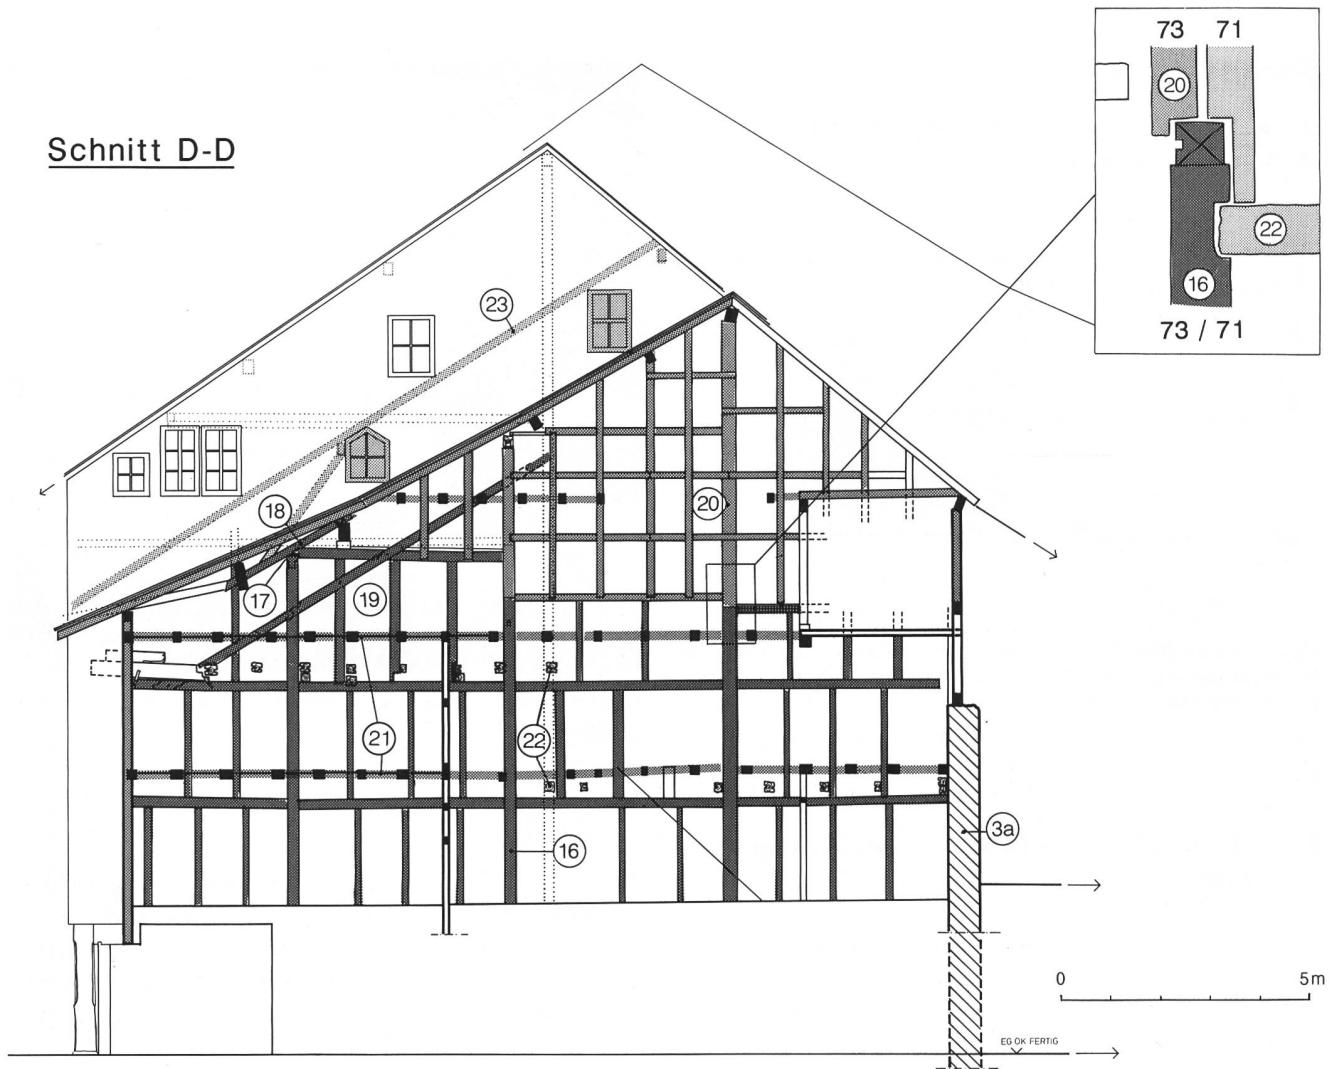
Schnitt D-D

Abb.14: Bälliz 73. Mittlere Brandmauer nach Westen. M. 1:150. Signaturen s. Abb. 2. 2b Mauerrest, 16 Ständerkonstruktion Bälliz 71/Erweiterungsetappe II, 17 Gefaster Balkenkopf, 18 Dachsparren Bälliz 71, 19 Langstrebe, 20 Ständerwerk Bälliz 73/Erweiterungsetappe IV, 21 Balkenlagen zu Bälliz 73/Erweiterungsetappe IV, 22 Balkenköpfe von Bälliz 71/Erweiterungsetappe III, 23 Dachlinie Bälliz 71/Erweiterungsetappe III.

*Etappe II:* In einer nächsten Bauphase wächst die Liegenschaft um die Laubenachse (Backsteinbogen [30]) nach Süden. Eine offenbar komplett neu errichtete Innenkonstruktion mit Ständern (16) hat sich als Hauptbestandteil der mittleren Brandmauer (Abb. 14) und in Restbeständen auch in der westlichen Brandmauer (Abb. 16) erhalten. Drei mächtige – dendrochronologisch leider nicht fassbare –, über alle drei Geschosse durchlaufende Ständer werden von dünneren Horizontalbalken, den Bodenschwellen, verspannt, die Wandfelder mit zwei bis drei dünneren Stützen unterteilt, ausgemauert und verputzt. In den älteren Bestand der westlichen Brandmauer werden Balkenlöcher für die Bodenbalken (26) gespitzt, während sie in der Aufmauerung (28) von

*Etappe III:* Dem 18. Jahrhundert gehört wohl die weitgehende Erneuerung des Innern und der Südfassade (31) an. Der Dachstuhl wurde ebenfalls erneuert; Dachlinie (32) im Westen bzw. Linie (23) im Osten. Die Erhöhung unter Beibehaltung der Neigung brachte die Möglichkeit der Einrichtung von vier Geschossen; das oberste als Kniestock ausgebildet. Der Restbestand der Vorgängerkonstruktion, die offenbar als mit dem östlichen Nachbarn gemeinsames Gut galt, wurde häufig zur Aufsattelung der Konstruktionshölzer benutzt (vgl. Schnittskizze in Abb. 14). Über dem Dach des Hauses 73

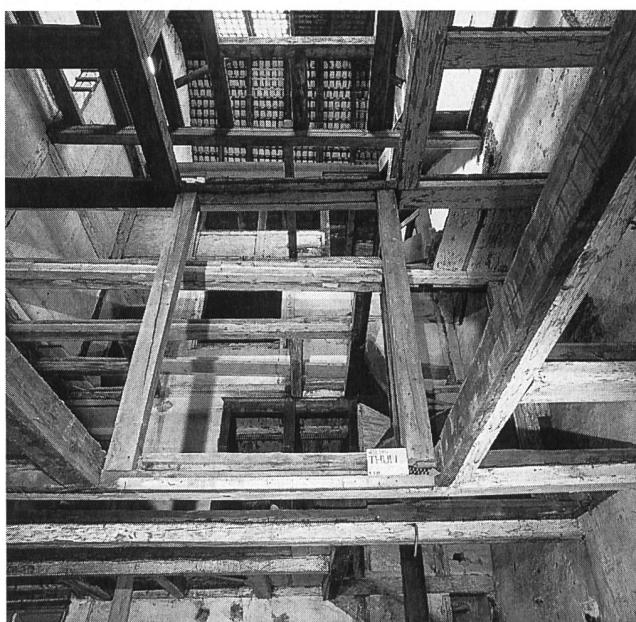
Abb.15: Einblick in die ausgeweidete Konstruktion des Hauses Bälliz 73. Blick nach Südwesten.

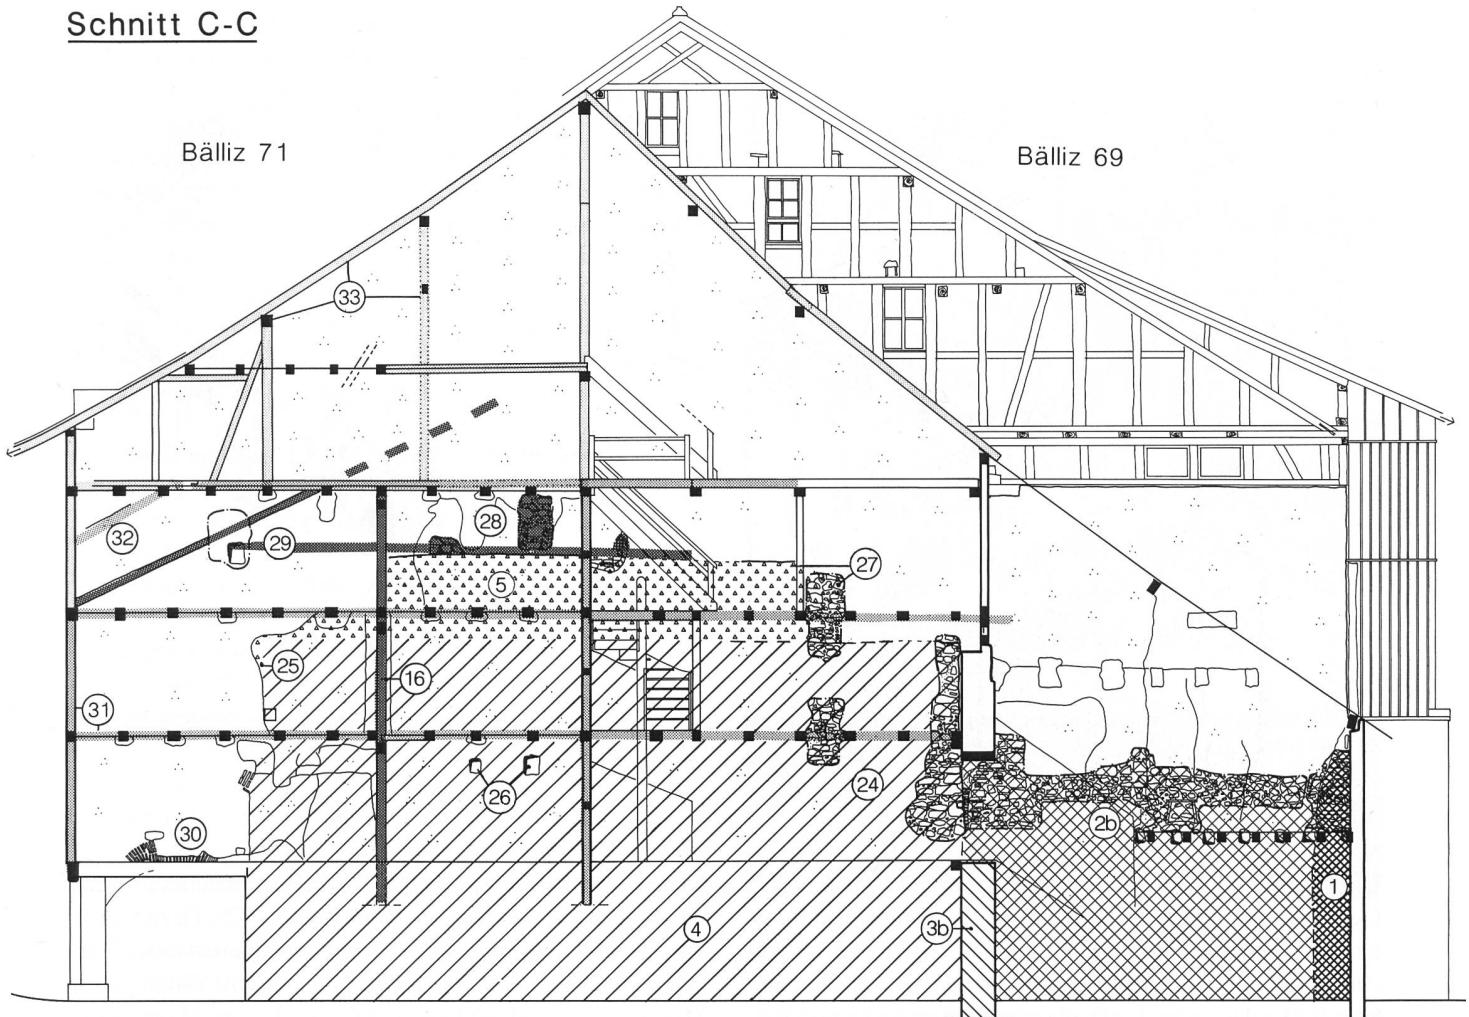
## Schnitt C-C

Abb.16: Bälliz 71. Westliche Brandmauer nach Westen. M. 1:150. Signaturen s. Abb. 2. 1 Grabenmauer, 3b Kernbau Bälliz 71, 16 Ständer zu Erweiterungsetappe II, 24 Mauerwerk der Erweiterungsetappe I, 25 Baulinie, 26 Balkenlöcher zu Erweiterungsetappe II, 27 Aufstockung von Mauer (24), 28 Aufstockung Erweiterungsetappe II, 29 Dachlinie zu Erweiterungsetappe II, 30 Backsteinbogen über Laubendurchgang, 31 Riegelfassade der Erweiterungsetappe III mit 32 Dachlinie, 33 Riegelkonstruktion der Erweiterungsetappe IV.

*Etappe I:* Noch im Spätmittelalter dürfte Haus 71 um ein Vorderhaus auf die Gassenflucht (25) – noch ohne Laube – gewachsen sein. In der westlichen Brandmauer hat sich der entsprechende, 7,2 m hohe Mauerabschnitt (24) erhalten, der

an den Kernbau (3b) stösst. Der lagige Charakter des Bollen- und Lesesteinmauerwerkes entspricht demjenigen der Mauer (4), was eine Datierung ins 14./15. Jahrhundert wahrscheinlich macht. Über die Gebäudeform lässt sich wenig sicheres aussagen – wir nehmen an, dass es sich um ein dreigeschossiges Haus handelte. Dessen Westmauer ist zu unbestimmter Zeit um Mauer (27) erhöht worden.

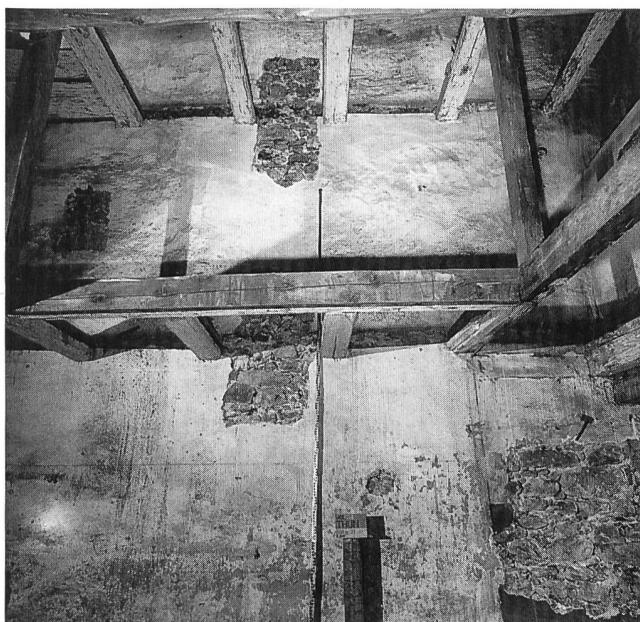
Abb. 17: Bälliz 71. Detail der westlichen Brandmauer mit Sondagen im Bereich der Sondagen (24) und (27).

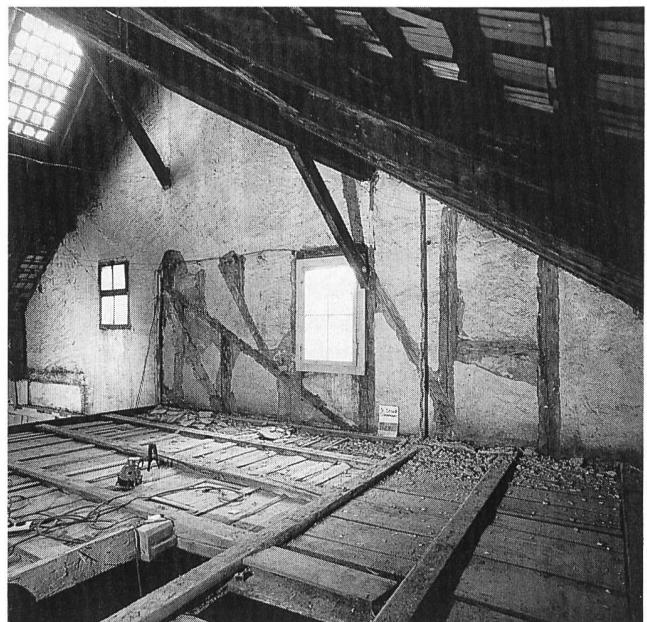
Abb. 18: Bälliz 71. Dachraum, Blick nach Nordosten mit älterer Dachlinie (23).

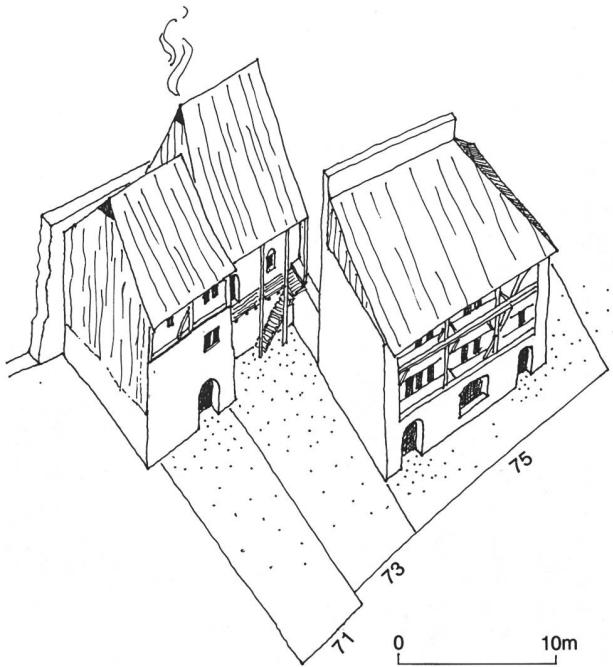
Abb. 19: Isometrische Rekonstruktion der Baugruppe von Südwesten im Zustand kurz nach 1300. M. 1:500.

Als ältester gesicherter Bau auf Parzelle 71 sind die Mauerreste (3b) in der westlichen Brandmauer des Hauses 71 und die an den eben beschriebenen Mauerrest (2b) anschliessende Mauerpartie zu deuten. Sie definieren einen Grundriss von annähernd quadratischem, leicht zum Parallelogramm verzogenen Geviert von 5,4 m x 6,3 m lichter Seitenlänge. Aufgrund der Befunde in der westlichen Brandmauer muss der Bau als massives Bollen- und Feldsteinmauerwerk von 70 cm Stärke mindestens 5,25 m hoch aufgeragt haben; hier fand sich eine Baunaht, die vielleicht jedoch nur Etappen-Grenze ist. Die Bauhöhe kann daher nicht mit Sicherheit eruiert werden. In Anlehnung an die Befunde des Nachbarhauses rekonstruieren wir den Bau in Abbildung 19 frei; sicher ist hingegen der doppelgeschossige Steinunterbau.

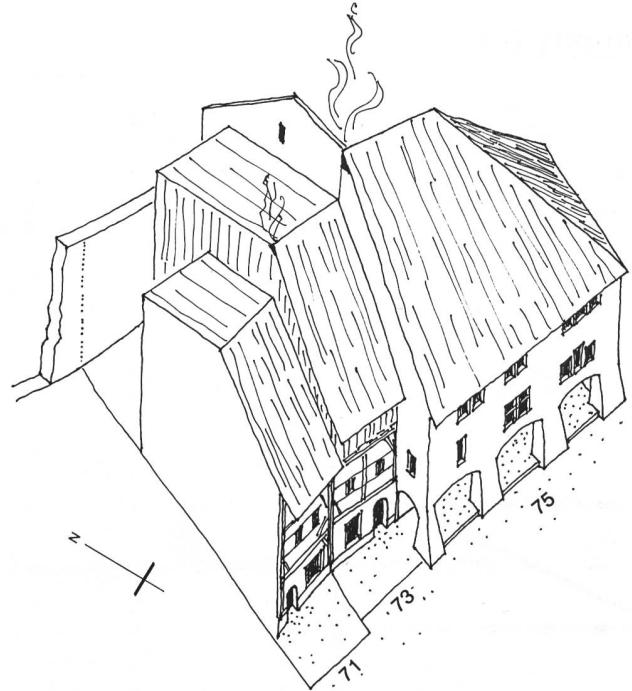
Abb. 20: Rekonstruktionsversuch der Baugruppe aus derselben Perspektive wie Abb. 19 im Zustand um 1500. M. 1:500.
