Artikel: Thun, Bälliz 71-75: die Ergebnisse der Bauuntersuchungen am

aufgehenden Mauerwerk 1987 und 1988

Autor: Gutscher, Daniel

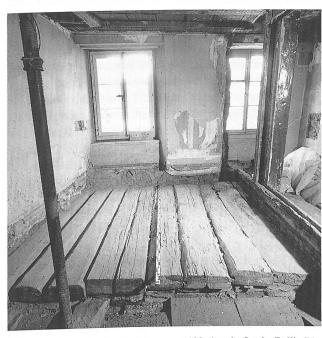
Abb. 5: Balkendeckenkonstruktion von 1409 über der Laube Bälliz 75.

Der im Äussern massive Steinbau – mit barocker Neufassadierung – weist einen hölzernen Innenausbau auf. Über den Lauben bilden dichte Balkenlagen die Decke (Abb. 5), der Rest ist als geschossweise abgezimmerte Ständerkonstruktion gebildet. Die Ausfachung erfolgte aufgrund der erhaltenen Nuten offenbar teilweise in Bohlen; erhalten haben sich aber auch originale Flechtwerkausfachungen (34) mit Lehmverstrich (Abb. 7).

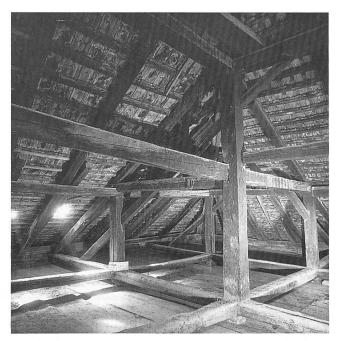
Abb. 6: Dachstuhl Bälliz 75. Blick nach Südwesten.

Der Dachstuhl unter dem Pultdach mit einseitiger Abwalmung ist als dreimal vierachsiger stehender Stuhl mit zwei Horizontalstreben und vereinzelten Kopf- und Fusshölzern gezimmert. Die Konstruktion liegt auf einem Balkenraster, der von der darunterliegenden Hauskonstruktion völlig unabhängig ist. Die schrägen Dachflächen begleiten Langstreben. Interessant ist die Beobachtung, dass offenbar der Dachstuhl aufgerichtet worden war, bevor die Giebelmauern hochgezogen wurden. Das belegen die Holznägel (35), die grossteils von der Mauerseite her eingeschlagen worden sind, was in der wenige Zentimeter breiten Lücke nicht mehr möglich ist.

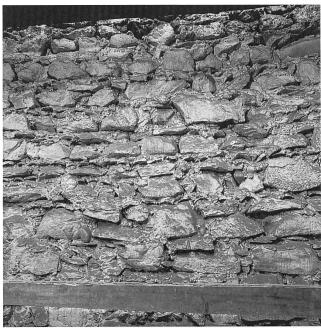
Abb. 8: Bälliz 75. Ausschnitt des Mauerwerks (5) in der Nordwand des Dachraums. Spätes 14. Jahrhundert.

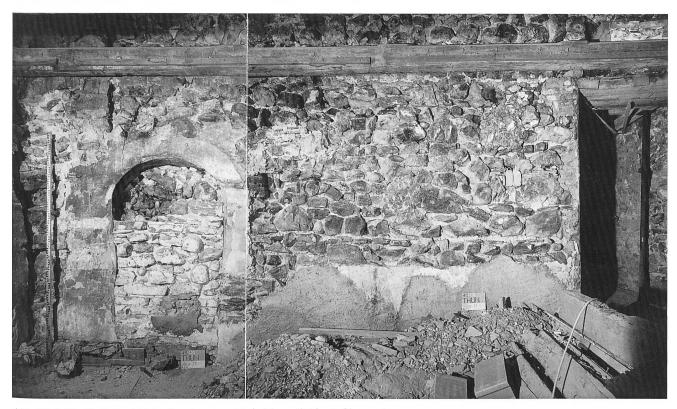
Abb. 12: Bälliz 73. Südansicht des Rundbogenportals in Mauer (3a) im 1. Obergeschoss.

Lagen von Bollen- und Feldsteinen. Der ziegelfreie Mörtel ist weiss und kiesig. Im Bestand der östlichen Brandmauer (Abb. 9) konnte eine Mauerkrone in 7,5 m Höhe festgestellt werden; unsicher bleibt jedoch, ob es sich um eine Abbruchoder die Konstruktionskrone handelt. Zum originalen Bestand gehören in derselben Wand eine originale Fensternische nach Osten von 1,35 m Höhe sowie in der im Bereich des ersten Obergeschosses erhaltene, rundbogige Durchlass von gut 90 cm Breite mit geraden Laibungen (Abb. 11 und 12).

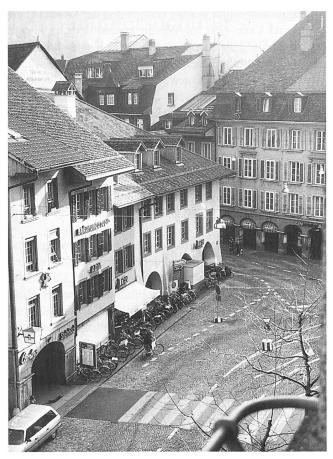
Abb. 21: Bälliz 71–75 von Süden im Zustand nach der jüngsten Restaurierung.
