**Zeitschrift:** Archäologie im Kanton Bern : Fundberichte und Aufsätze = Archéologie dans le canton de Berne : chronique archéologique et textes

**Artikel:** Thun, Bälliz 71-75 : die Ergebnisse der Bauuntersuchungen am aufgehenden Mauerwerk 1987 und 1988

**Autor:** Gutscher, Daniel

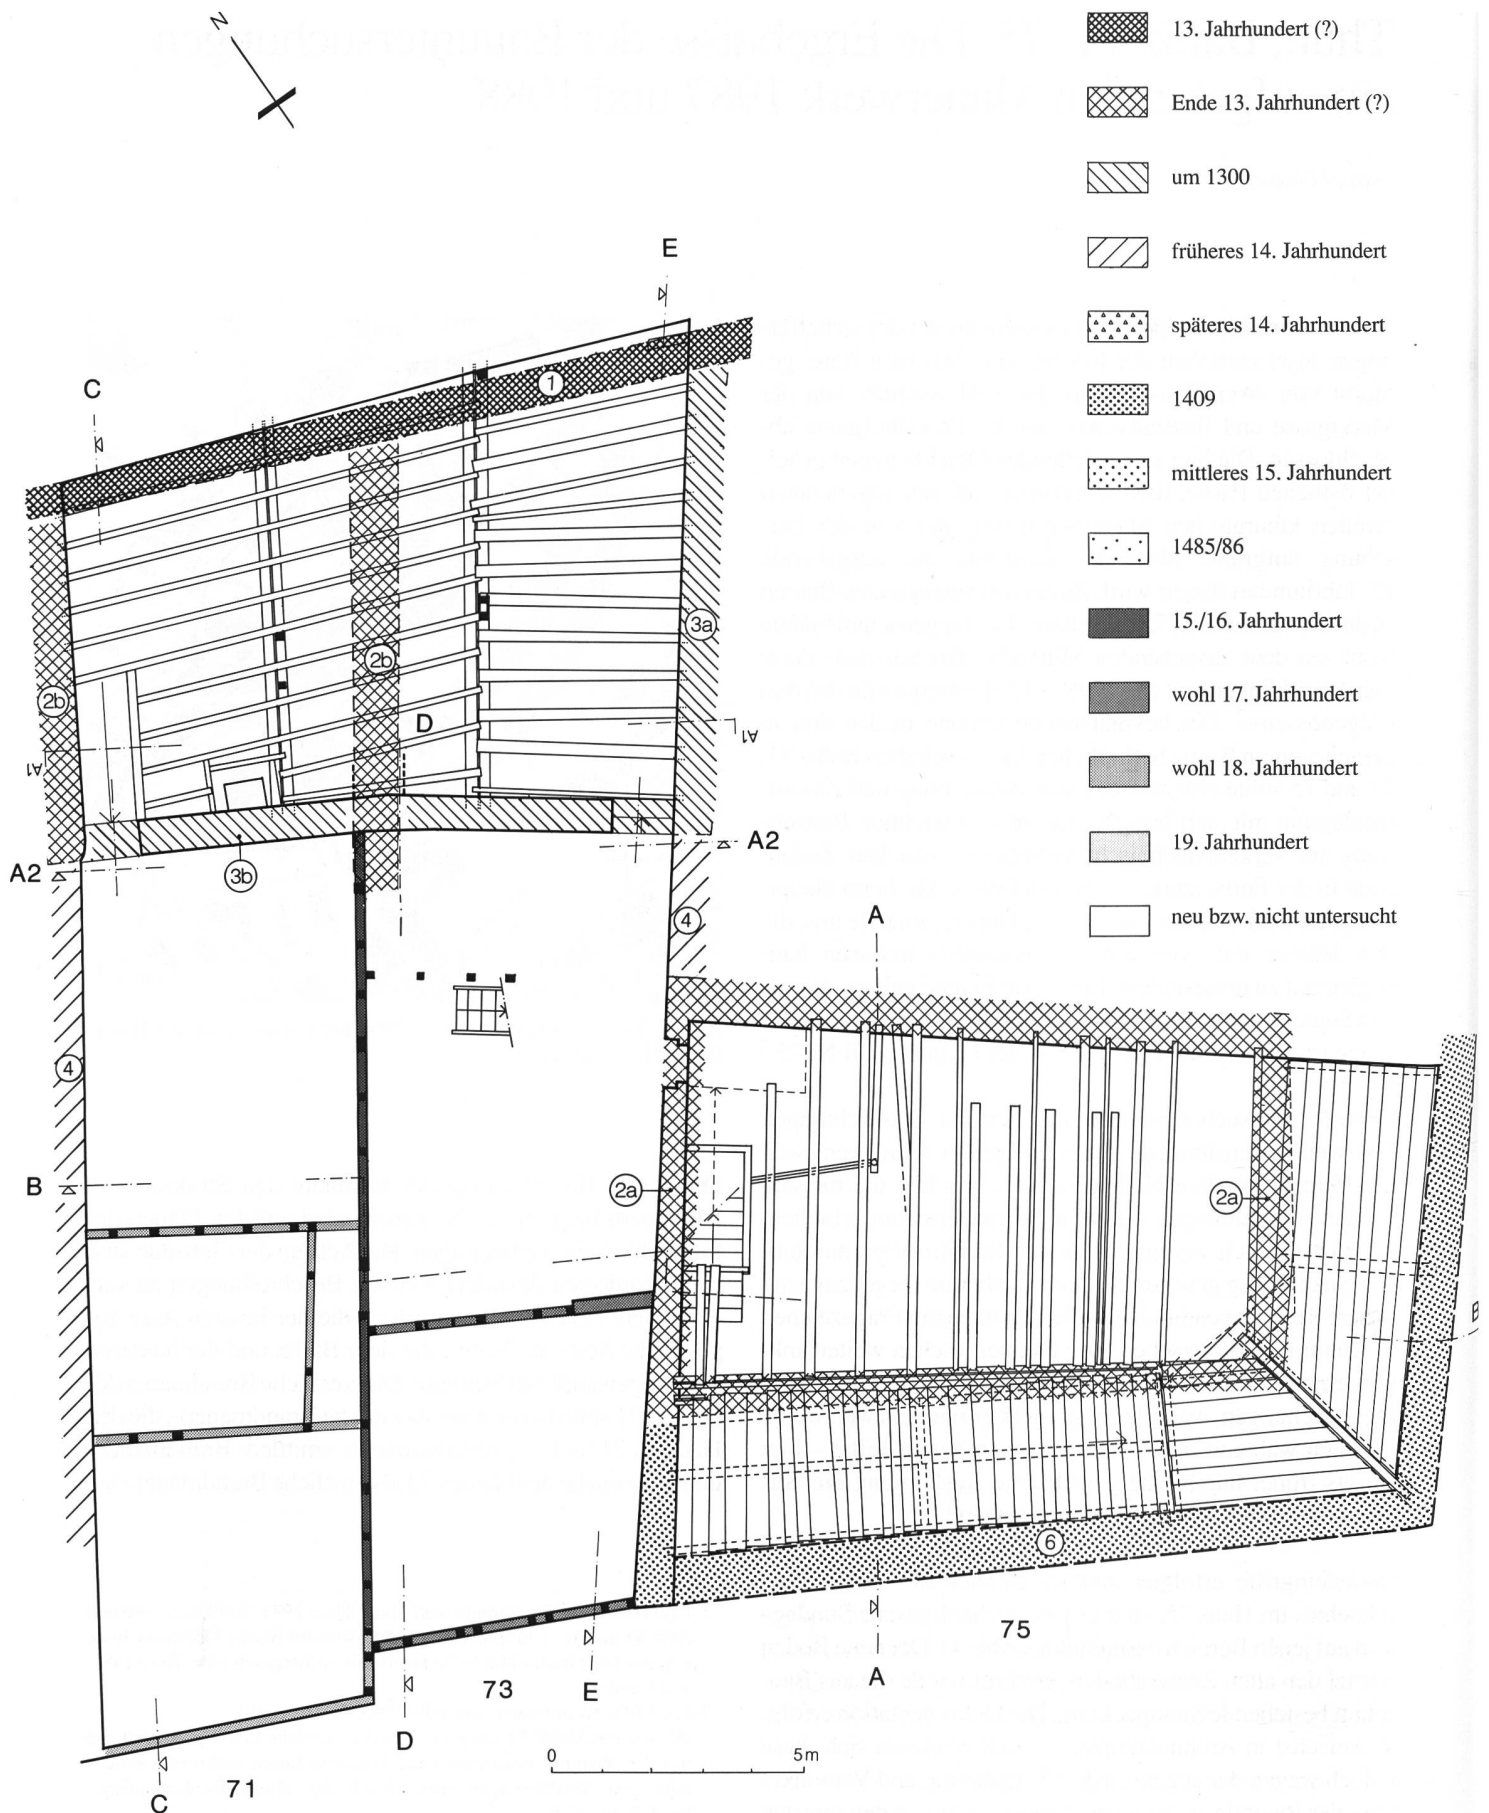
Abb. 2: Bälliz 71–75. Grundriss des 1. Obergeschosses mit Bauperiodisierung. Massstab 1:150.

1 Grabenmauer, 2a Kernbau Bälliz 75, 2b Kernbau Bälliz 71, 3a Kernbau Bälliz 73, 3b Kernbau Bälliz 71 und 73, 4 Hofmauern (spätere Brandmauern), 6 Erneuerung Bälliz 75 (1409).

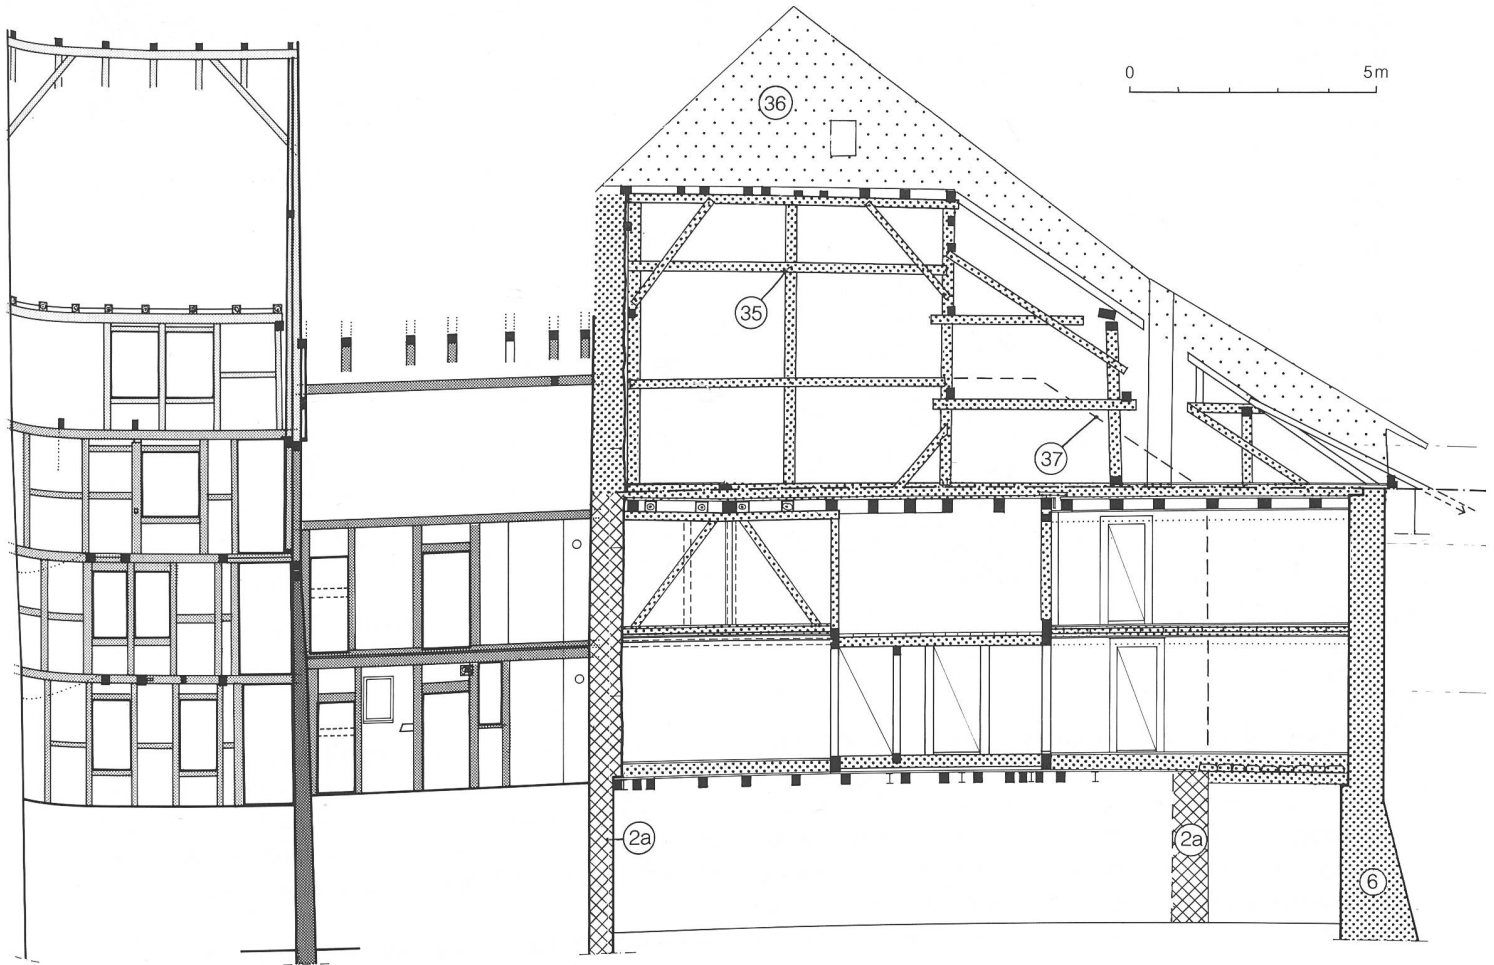
Abb. 3: Querschnitt mit Blickrichtung nach Norden. M. 1:150. Signaturen s. Abb. 2.

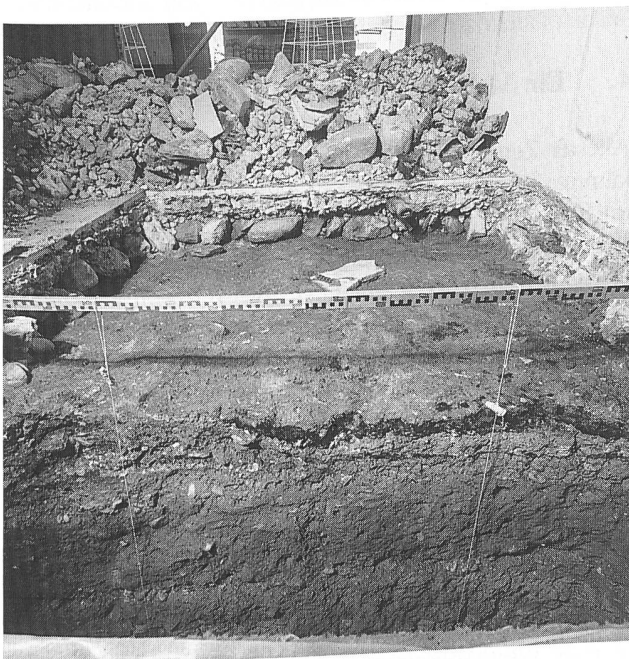
Abb. 4: Schichtaufschlüsse in Liftschachtgrube Bälliz 75, nach Süden.

Bodeneingriffe erfolgten nur im Bereich des neuen Liftschachtes im Haus 75, so dass eine archäologische Sondage sich auf jenen Bereich beschränkte (Abb. 4). Der neue Boden ersetzt den alten Zementboden; entfernt wurde die aus Bauschutt bestehende Steinpackung. Die Dokumentation erfolgte zunächst in Architektenpläne; rasch erwiesen sich diese jedoch wegen der gegenseitigen Verzahnung und Verwinkelung der Bauteile als zu wenig genau, so dass in den meisten Partien eine Neuaufnahme von Längs- und Querschnitten sowie der wichtigsten Grundrisse erfolgte.<sup>4</sup> Eine Fotodokumentation begleitete Beschreibung und Befundaufnahme.

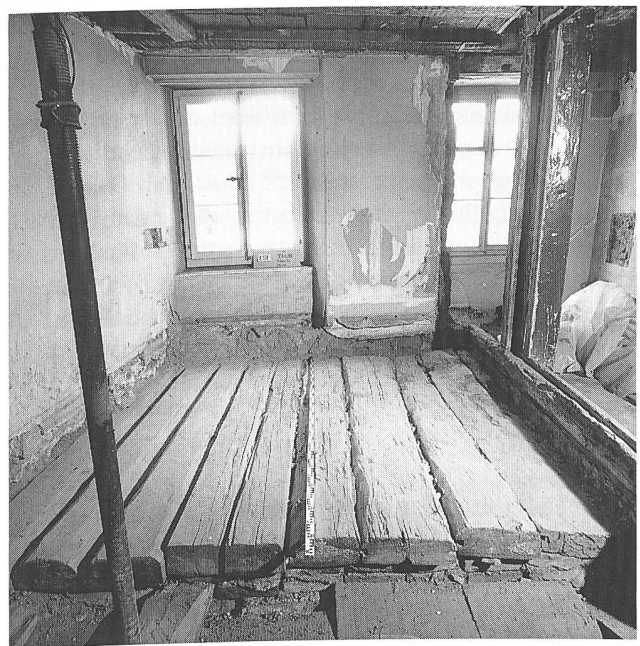
Abb. 5: Balkendeckenkonstruktion von 1409 über der Laube Bälliz 75.

Der im Äussern massive Steinbau – mit barocker Neufassadierung – weist einen hölzernen Innenausbau auf. Über den Lauben bilden dichte Balkenlagen die Decke (Abb. 5), der Rest ist als geschossweise abgezimmerte Ständerkonstruktion gebildet. Die Ausfachung erfolgte aufgrund der erhaltenen Nuten offenbar teilweise in Bohlen; erhalten haben sich aber auch originale Flechtwerkausfachungen (34) mit Lehmverstrich (Abb. 7).

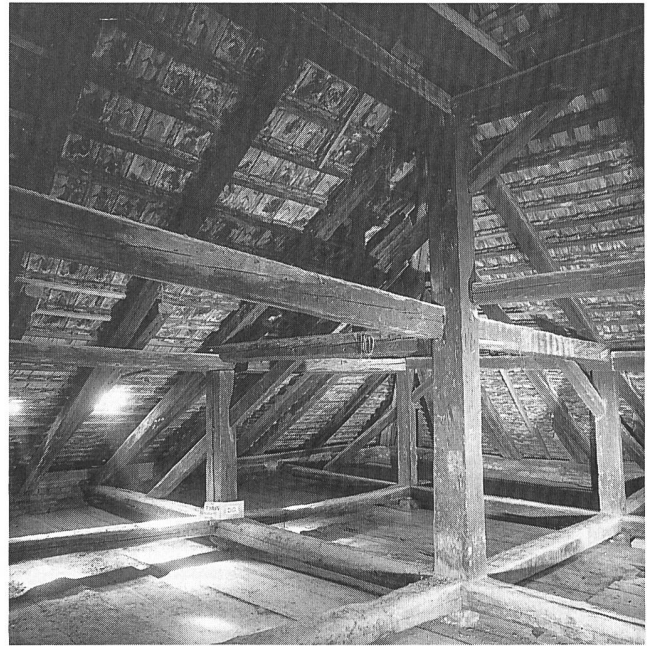
Abb. 6: Dachstuhl Bälliz 75. Blick nach Südwesten.

Der Dachstuhl unter dem Pultdach mit einseitiger Abwalnung ist als dreimal vierachsiger stehender Stuhl mit zwei Horizontalstreben und vereinzelt Kopf- und Fusshölzern gezimmert. Die Konstruktion liegt auf einem Balkenraster, der von der darunterliegenden Hauskonstruktion völlig unabhängig ist. Die schrägen Dachflächen begleiten Langstreben. Interessant ist die Beobachtung, dass offenbar der Dachstuhl aufgerichtet worden war, bevor die Giebelmauern hochgezogen wurden. Das belegen die Holznägel (35), die grossteils von der Mauerseite her eingeschlagen worden sind, was in der wenige Zentimeter breiten Lücke nicht mehr möglich ist.

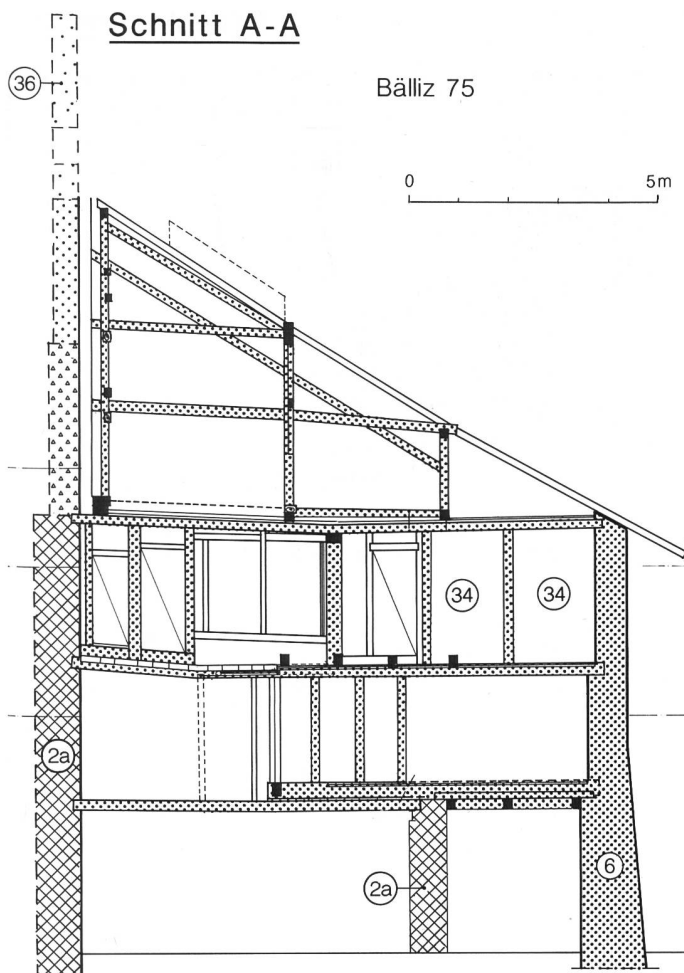
Abb. 7: Bälliz 75. Schnitt in Nord-Süd-Richtung, Blick nach Osten. Masstab 1:150. Signaturen s. Abb. 2. 34 Gefache mit Flechtwerk.

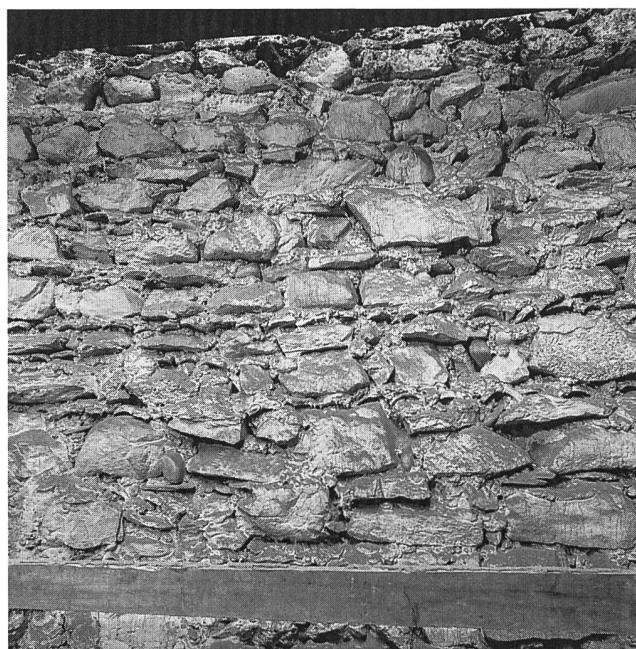
Abb. 8: Bälliz 75. Ausschnitt des Mauerwerks (5) in der Nordwand des Dachraums. Spätes 14. Jahrhundert.

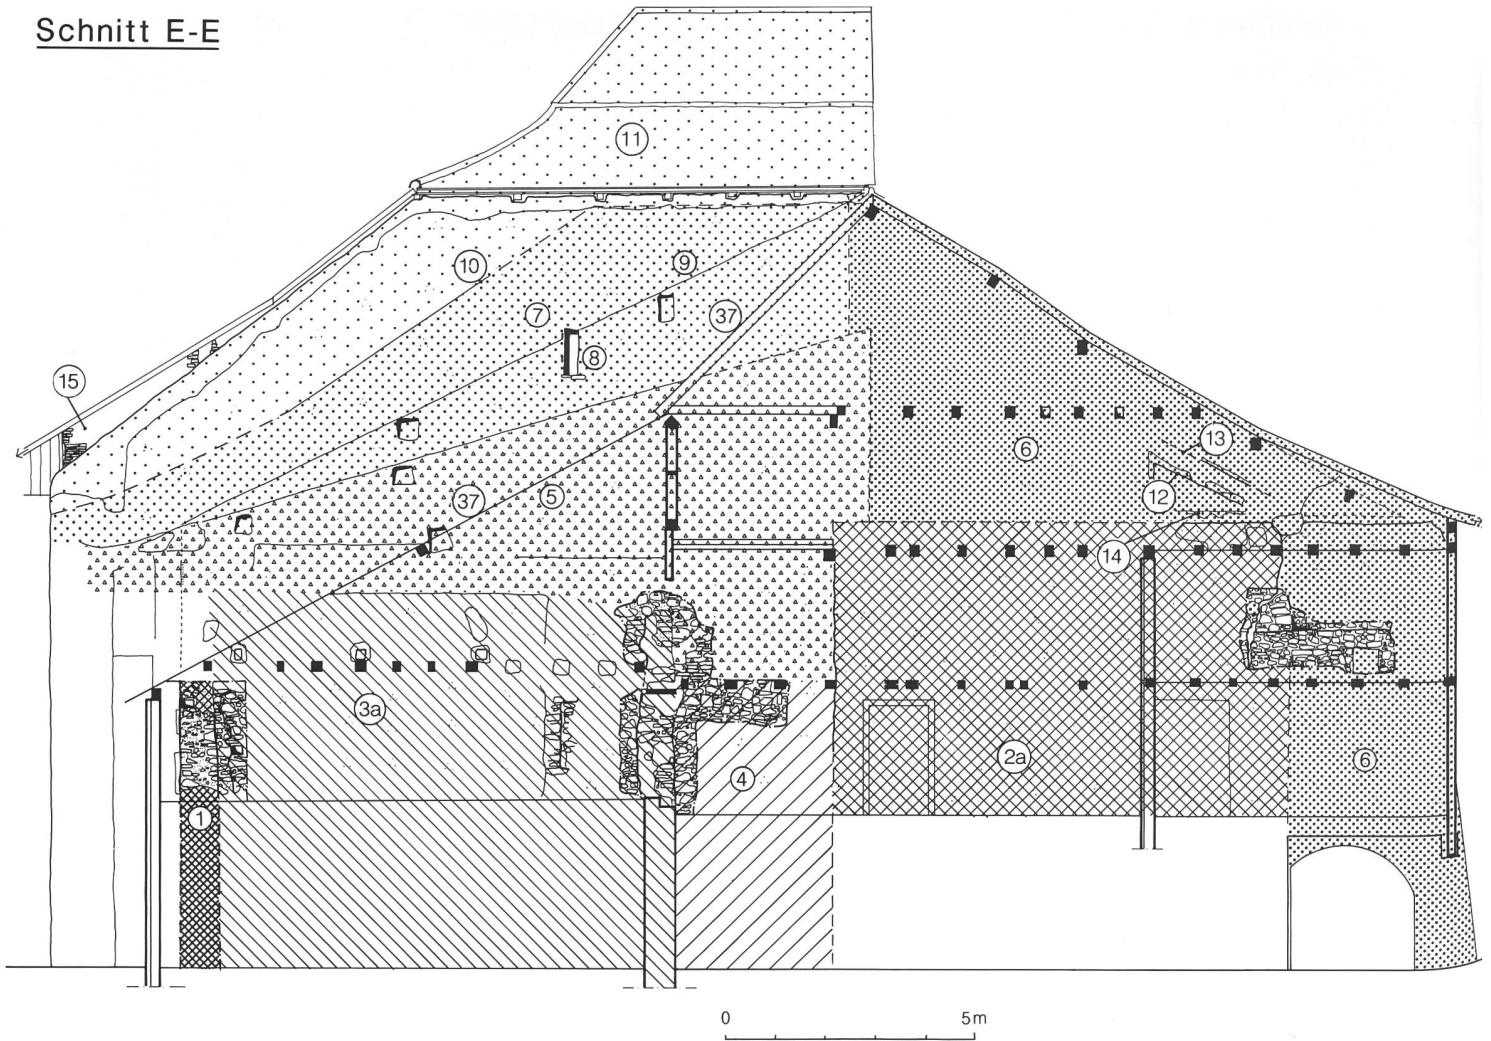
## Schnitt E-E

Abb. 9: Bälliz 73. Ansicht östliche Brandmauer nach Osten. M. 1:150. Signaturen s. Abb. 2. 1 Grabenmauer, 2a Kernbau Bälliz 75, 3a Kernbau Bälliz 73, 4 Hof(?)mauer, 5 Giebelmauer der Erweiterungsetappe II, 6 Giebelmauer und Laubenarkade Bälliz 75 von 1409, 7 Aufstockung Freienhofgasse 20 mit 8 Fensterchen, 8 Dachlinie der Erweiterungs-etappe III, 9 Aufstockung Freienhofgasse 20 von 1485/86 mit 11 Dach, 10 Dachlinie Bälliz 73 mit Sparren- und Schindelnegativen, 11 Negativ eines Dachbinders von Bälliz 73/Erweiterungsetappe II, 12 Aufschiebling Freienhofgasse 20, 13 Dachlinie Bälliz 73 bis 1987.

Älter als alle Hausfragmente ist die bis auf minimste Reste zerstörte Mauer (1) im Norden der Parzellen 71 und 73. Ihre Reste lassen sich nur noch in der westlichen und in der östlichen Brandmauer beobachten (Abb. 9). An letzterem

Lagen von Bollen- und Feldsteinen. Der ziegelfreie Mörtel ist weiss und kiesig. Im Bestand der östlichen Brandmauer (Abb. 9) konnte eine Mauerkrone in 7,5 m Höhe festgestellt werden; unsicher bleibt jedoch, ob es sich um eine Abbruch- oder die Konstruktionskrone handelt. Zum originalen Bestand gehören in derselben Wand eine originale Fensternische nach Osten von 1,35 m Höhe sowie in der im Bereich des ersten Obergeschosses erhaltene, rundbogige Durchlass von gut 90 cm Breite mit geraden Laibungen (Abb. 11 und 12).

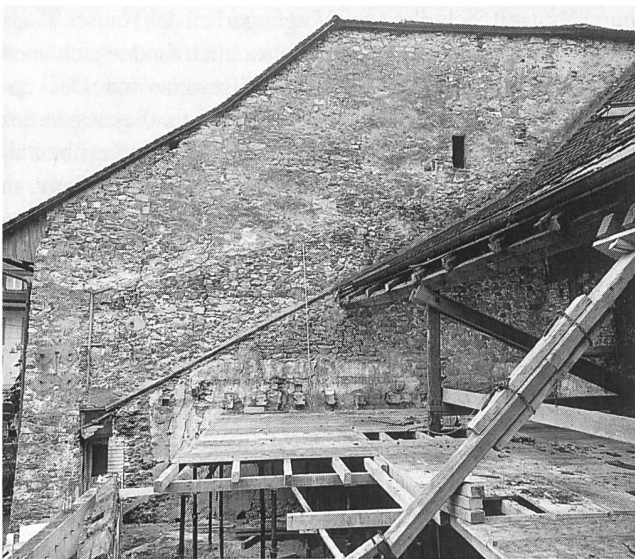
Abb. 10: Ansicht von Westen an die Brandmauer gegen die Freienhofgasse 20.

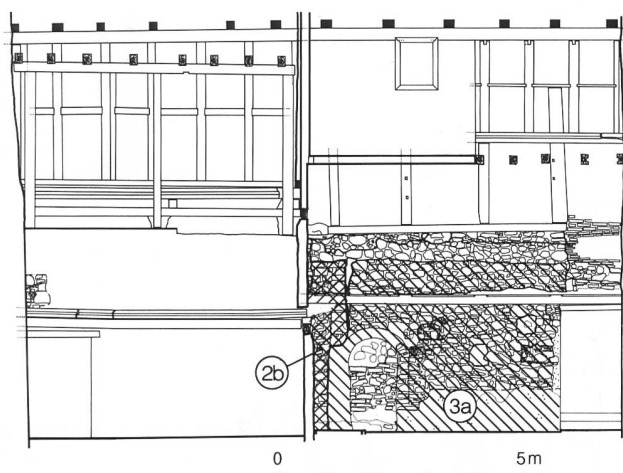
## Schnitt A2-A2

Abb. 11: Bälliz 71/73. Querschnitt mit Südansicht der Fassaden der Kernbauten im Bereich des 1. und 2. Obergeschosses. M. 1:150. 2b Mauerrest zwischen Bälliz 71 und 73, 3a Südfassade Kernbau 73 mit Rundbogenportal.

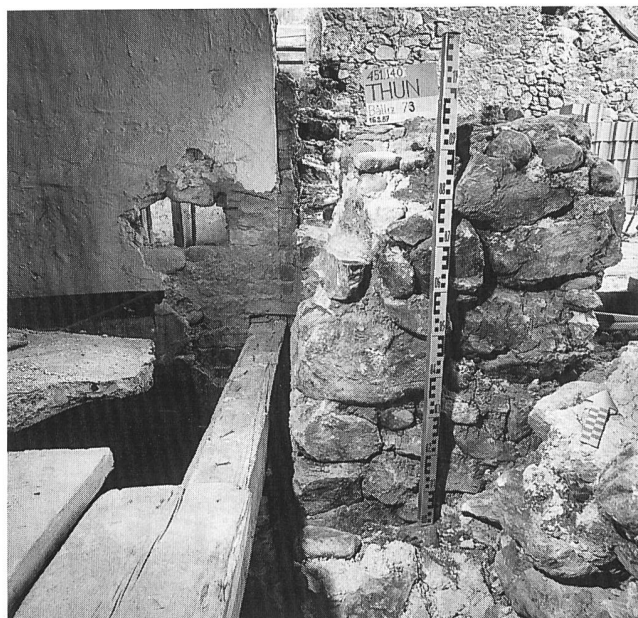
Abb. 13: Bälliz 73. Ansicht des Mauerrests (2b). Blick Richtung westlicher Brandmauer.

Ältester Zeuge einer parzellenbildenden Bebauung ist der kümmerliche Rest einer Nord-Süd-verlaufenden Mauer (2b) im Bereich der späteren mittleren Brandmauer. Es handelt sich um ein zweischaliges Bruch- und Lesesteinmauerwerk in sauber lagiger Schichtung mit weissem Kalkmörtel (Abb. 13). Es hat sich nur als Pfeiler zwischen den später von Westen und Osten angefügten Mauern (3a) und (3b) erhalten; sowohl die Fortsetzung nach Norden wie jene nach Süden sind späteren Abbrüchen (Norden) bzw. Ersatzbauten (Süden: Fachwerkkonstruktion [16]) gänzlich zum Opfer gefallen. Eine grundsätzliche Aussage bezüglich dieses ältesten

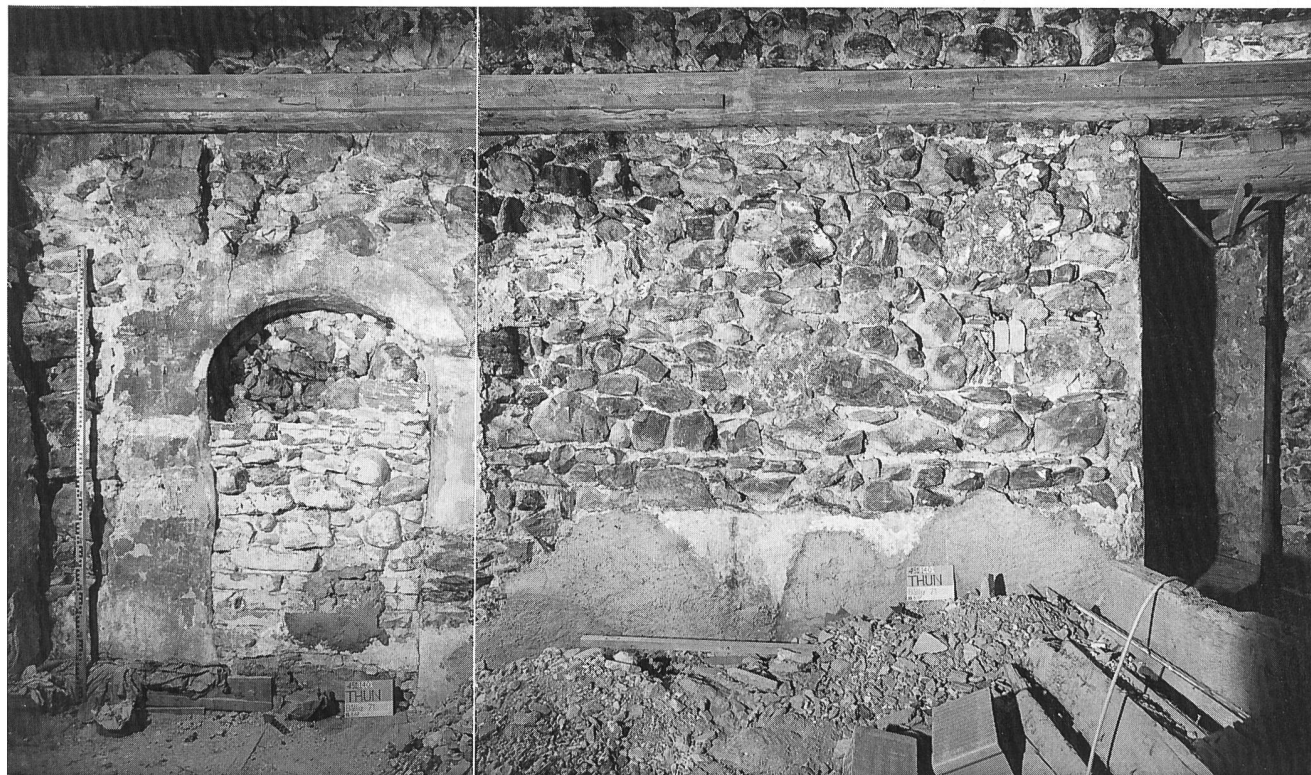
Abb. 12: Bälliz 73. Südansicht des Rundbogenportals in Mauer (3a) im 1. Obergeschoss.

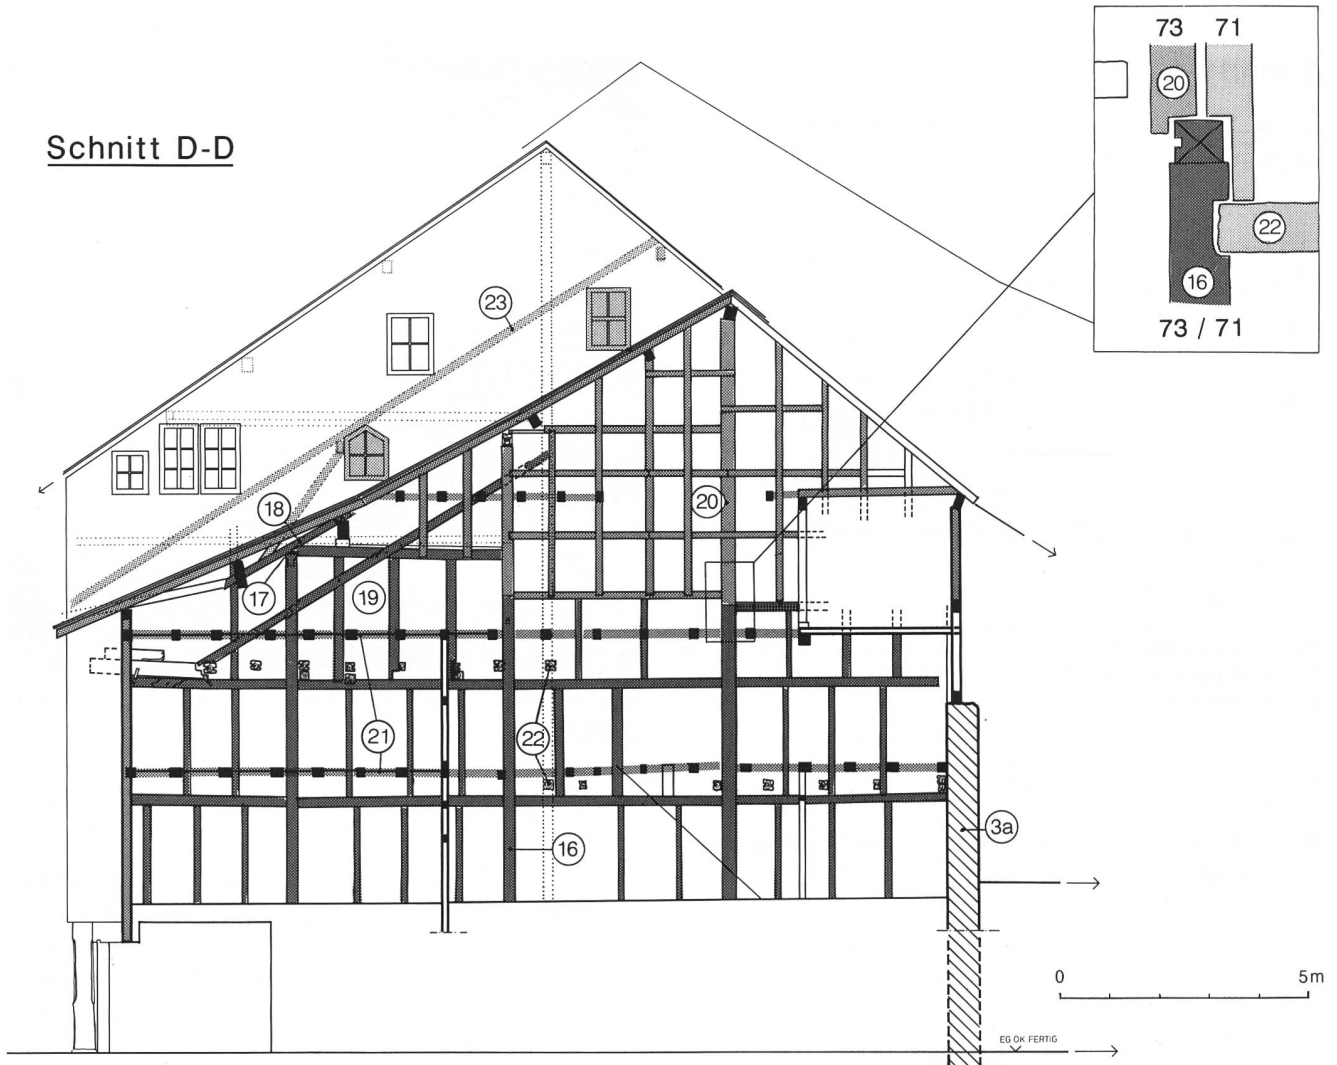
## Schnitt D-D

Abb.14: Bälliz 73. Mittlere Brandmauer nach Westen. M. 1:150. Signaturen s. Abb. 2. 2b Mauerrest, 16 Ständerkonstruktion Bälliz 71/Erweiterungsetappe II, 17 Gefaster Balkenkopf, 18 Dachsparren Bälliz 71, 19 Langstrebe, 20 Ständerwerk Bälliz 73/Erweiterungsetappe IV, 21 Balkenlagen zu Bälliz 73/Erweiterungsetappe IV, 22 Balkenköpfe von Bälliz 71/Erweiterungsetappe III, 23 Dachlinie Bälliz 71/Erweiterungsetappe III.

*Etappe II:* In einer nächsten Bauphase wächst die Liegenschaft um die Laubenachse (Backsteinbogen [30]) nach Süden. Eine offenbar komplett neu errichtete Innenkonstruktion mit Ständern (16) hat sich als Hauptbestandteil der mittleren Brandmauer (Abb. 14) und in Restbeständen auch in der westlichen Brandmauer (Abb. 16) erhalten. Drei mächtige – dendrochronologisch leider nicht fassbare –, über alle drei Geschosse durchlaufende Ständer werden von dünneren Horizontalbalken, den Bodenschwellen, verspannt, die Wandfelder mit zwei bis drei dünneren Stützen unterteilt, ausgemauert und verputzt. In den älteren Bestand der westlichen Brandmauer werden Balkenlöcher für die Bodenbalken (26) gespitzt, während sie in der Aufmauerung (28) von

*Etappe III:* Dem 18. Jahrhundert gehört wohl die weitgehende Erneuerung des Innern und der Südfassade (31) an. Der Dachstuhl wurde ebenfalls erneuert; Dachlinie (32) im Westen bzw. Linie (23) im Osten. Die Erhöhung unter Beibehaltung der Neigung brachte die Möglichkeit der Einrichtung von vier Geschossen; das oberste als Kniestock ausgebildet. Der Restbestand der Vorgängerkonstruktion, die offenbar als mit dem östlichen Nachbarn gemeinsames Gut galt, wurde hälftig zur Aufsattelung der Konstruktionshölzer benützt (vgl. Schnittskizze in Abb. 14). Über dem Dach des Hauses 73

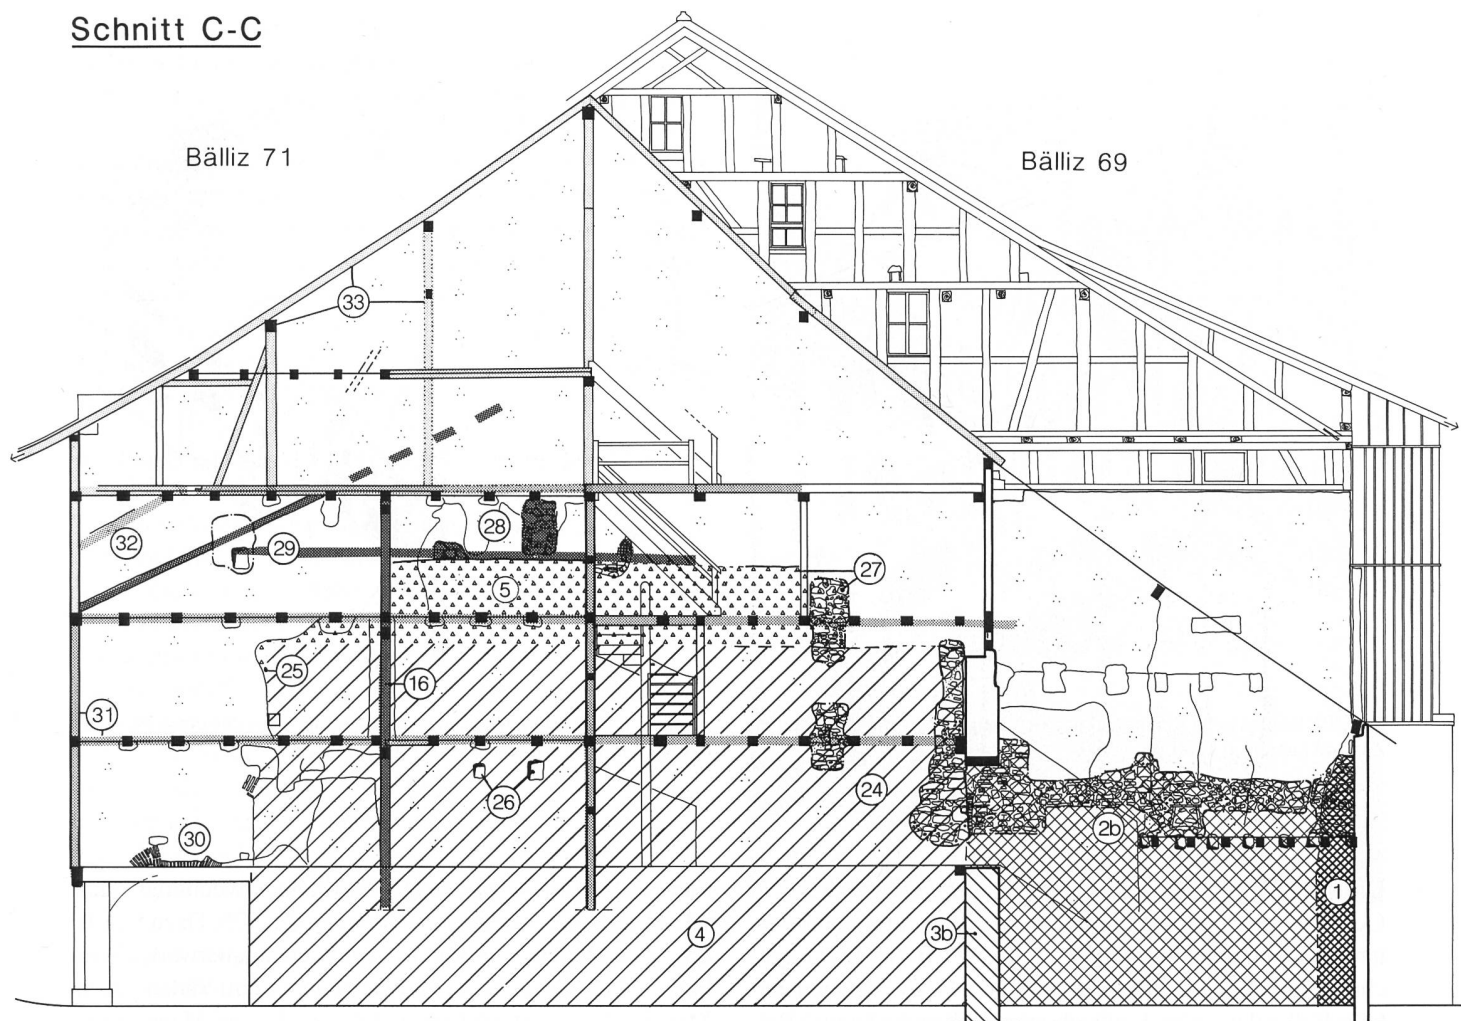
## Schnitt C-C

Abb.16: Bälliz 71. Westliche Brandmauer nach Westen. M. 1:150. Signaturen s. Abb. 2. 1 Grabenmauer, 3b Kernbau Bälliz 71, 16 Ständer zu Erweiterungsetappe II, 24 Mauerwerk der Erweiterungsetappe I, 25 Baulinie, 26 Balkenlöcher zu Erweiterungsetappe II, 27 Aufstockung von Mauer (24), 28 Aufstockung Erweiterungsetappe II, 29 Dachlinie zu Erweiterungsetappe II, 30 Backsteinbogen über Laubendurchgang, 31 Riegelfassade der Erweiterungsetappe III mit 32 Dachlinie, 33 Riegelkonstruktion der Erweiterungsetappe IV.

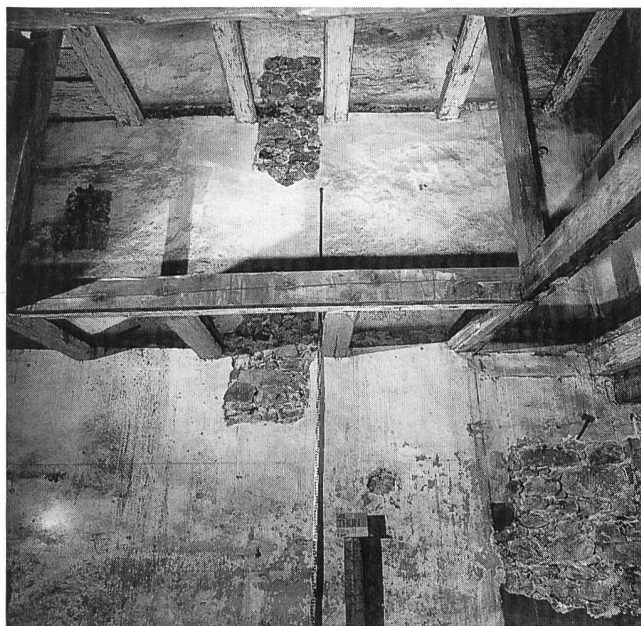
Abb. 17: Bälliz 71. Detail der westlichen Brandmauer mit Sondagen im Bereich der Sondagen (24) und (27).

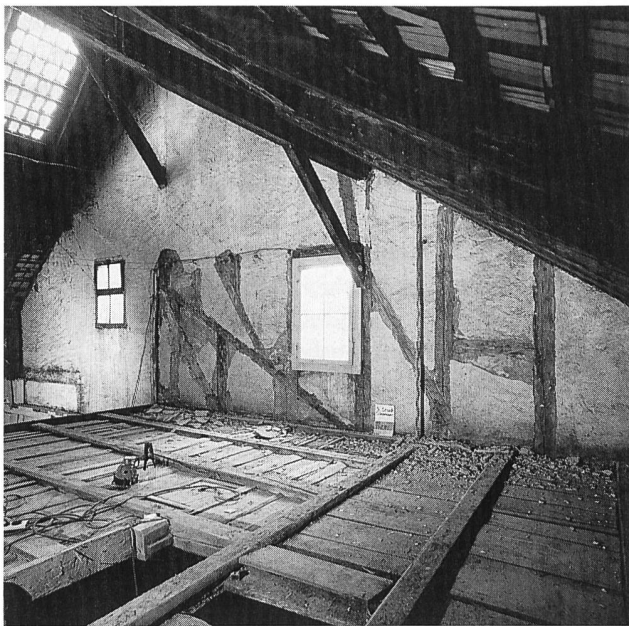
Abb. 18: Bälliz 71. Dachraum, Blick nach Nordosten mit älterer Dachlinie (23).

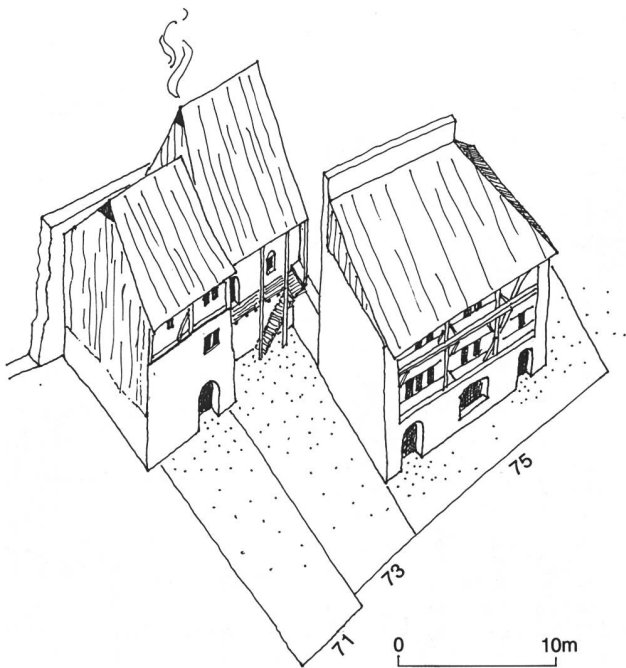
Abb. 19: Isometrische Rekonstruktion der Baugruppe von Südwesten im Zustand kurz nach 1300. M. 1:500.

Als ältester gesicherter Bau auf Parzelle 71 sind die Mauerreste (3b) in der westlichen Brandmauer des Hauses 71 und die an den eben beschriebenen Mauerrest (2b) anschliessende Mauerpartie zu deuten. Sie definieren einen Grundriss von annähernd quadratischem, leicht zum Parallelogramm verzogenen Geviert von 5,4 m x 6,3 m lichter Seitenlänge. Aufgrund der Befunde in der westlichen Brandmauer muss der Bau als massives Bollen- und Feldsteinmauerwerk von 70 cm Stärke mindestens 5,25 m hoch aufgeragt haben; hier fand sich eine Baunaht, die vielleicht jedoch nur Etappengrenze ist. Die Bauhöhe kann daher nicht mit Sicherheit eruiert werden. In Anlehnung an die Befunde des Nachbarhauses rekonstruieren wir den Bau in Abbildung 19 frei; sicher ist hingegen der doppelgeschossige Steinunterbau.

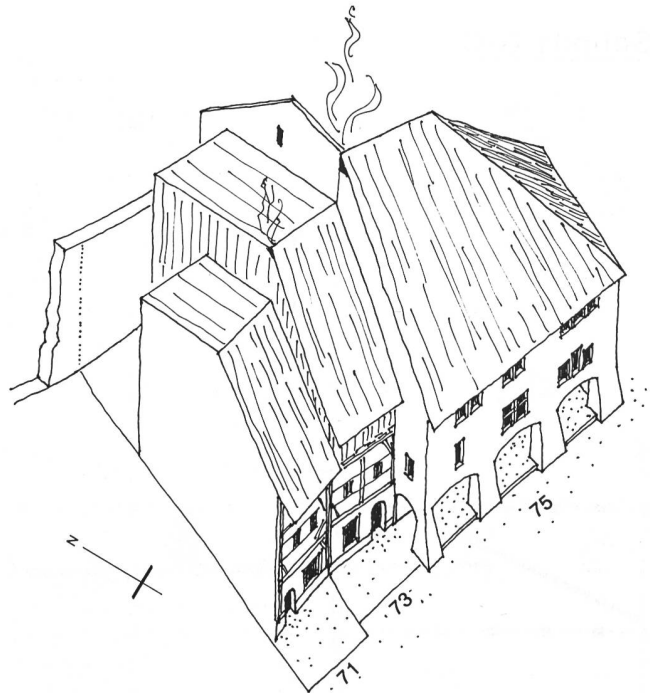
Abb. 20: Rekonstruktionsversuch der Baugruppe aus derselben Perspektive wie Abb. 19 im Zustand um 1500. M. 1:500.

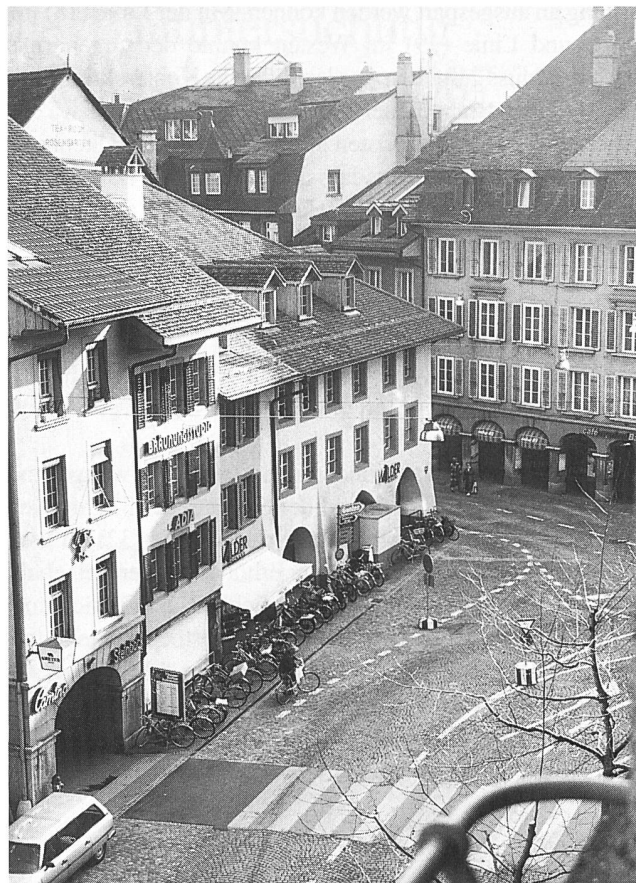
Abb. 21: Bälliz 71–75 von Süden im Zustand nach der jüngsten Restaurierung.
