Zeitschrift: Archäologie im Kanton Bern : Fundberichte und Aufsätze = Archéologie dans le canton de Berne : chronique archéologique et textes

Artikel: Rüegsau, Kapelle Rüegsbach : Bauforschungen am aufgehenden Mauerwerk 1988

Autor: Eggenberger, Peter / Kellenberger, Heinz

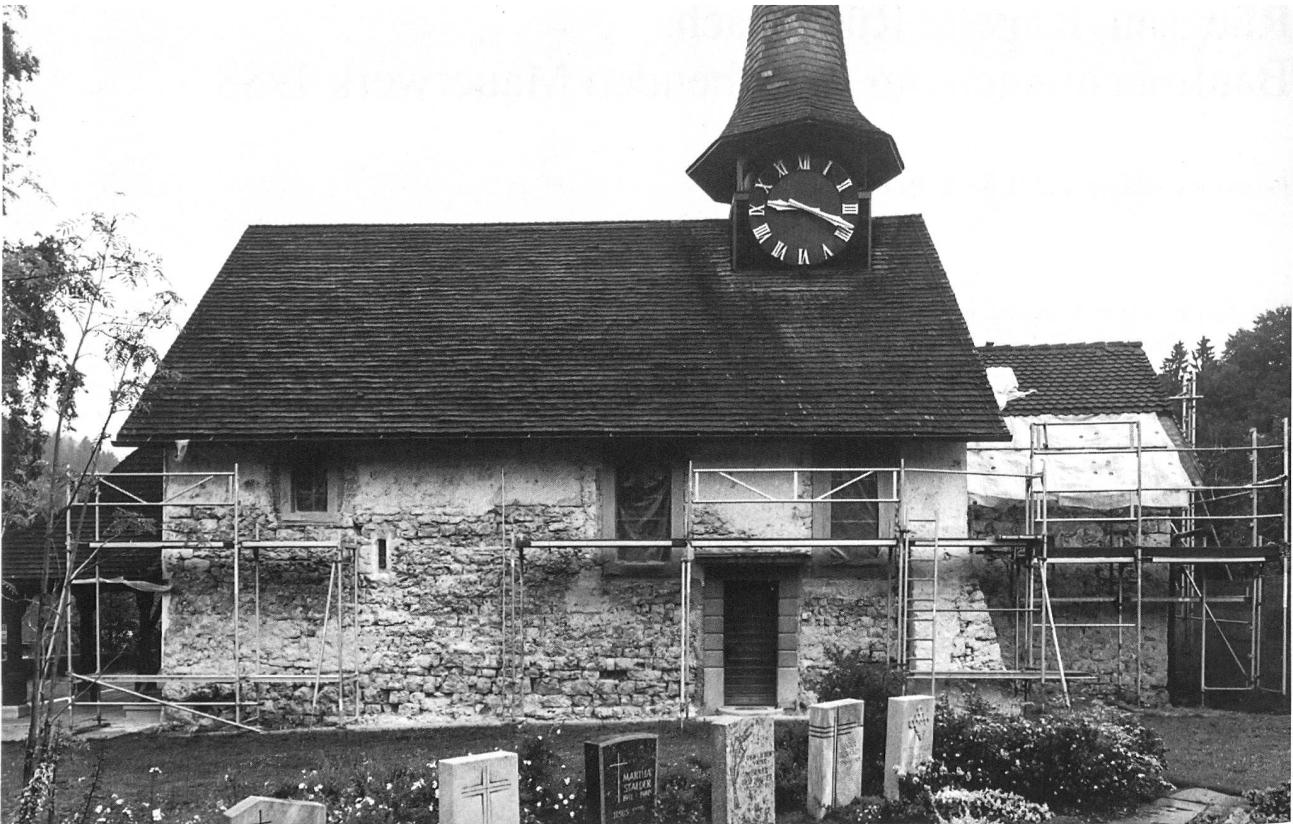
Abb. 2: Südseite der Kapelle während unseren Untersuchungen 1988.

Die Kapelle von Rüegsbach steht von Bauernhäusern umgeben über dem Tal des Rüegsbaches, der im nahen Rüegsauschachen in die Emme mündet (Abb. 2).¹ Das ehemals dem hl. Blasius geweihte Gotteshaus bewahrte den Grundriss aus katholischer Zeit und setzt sich aus einem längsrechteckigen Schiff und einem eingezogenen, rechteckigen Chor zusammen, an dessen Nordseite die ehemalige Sakristei angebaut ist (Abb. 1).

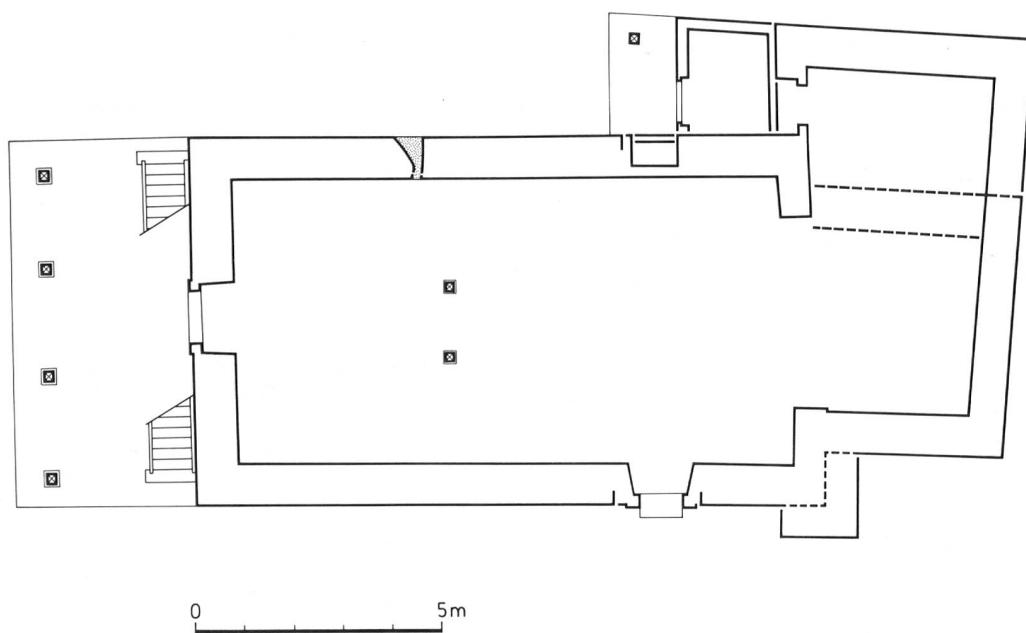
Abb. 3: Plan der Kapelle. M. 1:150.

Der grosse Teil des heutigen Baukörpers der Kapelle geht auf den ältesten am aufgehenden Mauerwerk festgestellten Bestand zurück. An das längsrechteckige Schiff gleichen Planes wie heute schloss ein um etwas mehr als Mauerstärke eingezogenes, rechteckiges Altarhaus an (Abb. 3). Das Schiff belegte damit einen äusseren Grundriss von 7,30 x 12,80 m und mass im Innern ungefähr 5,60 x 11,20 m. Der lichte Plan des nach Süden abgewinkelten Altarhauses näherte sich mit den Seitenlängen von 3,80 x 3,60 m einem Quadrat. Die gesamte Länge des Gebäudes betrug um 17 m, diejenige des Raumes rund 15 m.

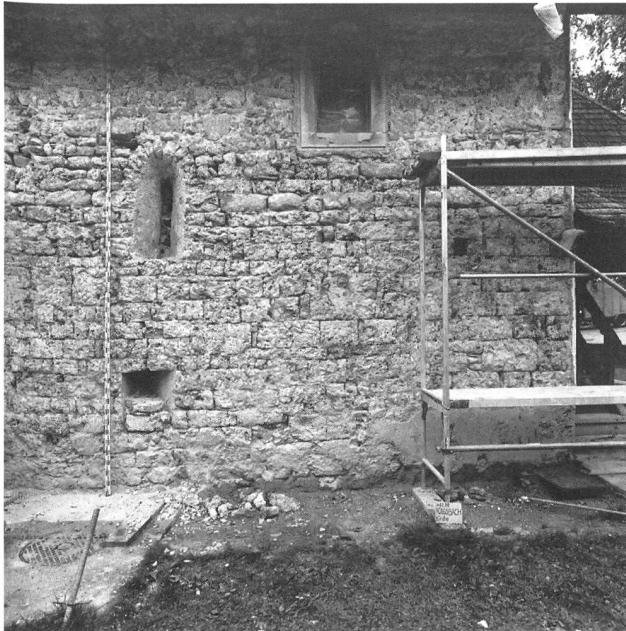
Abb. 4: Die Nordfassade des Schifffes mit romanischem Mauerwerk.

5,15 m über dem umgebenden Gelände erhalten (Abb. 4).⁵ Das Mauerwerk des Schiffes besteht aus Tuffsteinquadern präzis rechteckigen Zuschnittes, die in regelmässigen Lagen versetzt worden sind und deren Grösse zwischen 20 x 13 cm und 62 x 30 cm variiert. Sie dürften, wie es für dieses weichere Steinmaterial allgemein üblich war, mit der Breit- und Schmalaxt des Zimmermanns zugerichtet worden sein.⁶ Darunter mischen sich auch Sandsteinquader, deren im Bruch entstandene unregelmässige, teils plattige Form mit der Glattfläche begradiert worden ist. Der

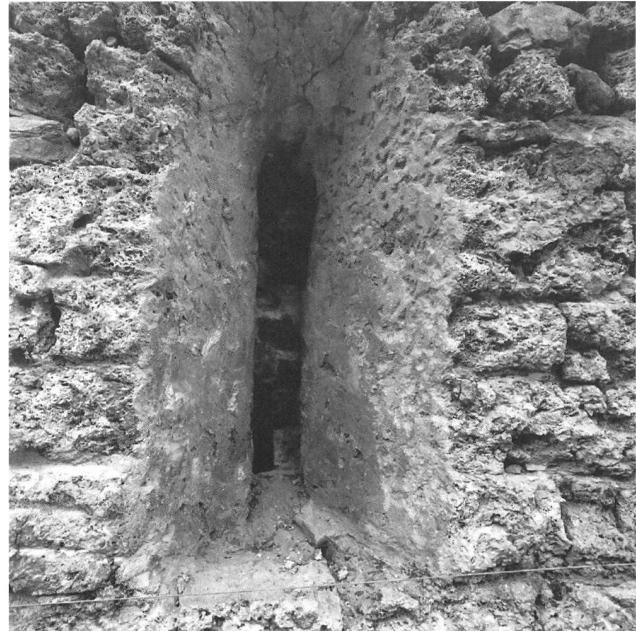
Abb. 5: Das romanische Fenster in der Nordmauer des Schifffes.

auf Sicht berechneten Verputz und nicht nur um die Haftsicht für eine Verputzschicht handeln, die das Mauerwerk vollständig überzogen hätte. An den Gewänden des einzigen zu diesem Mauerwerk gehörenden Fensters (2) ist wohl ein deckender Verputz vorhanden, auf dessen Kalkschlämme Spuren einer roten Rankenmalerei aufgetragen sind, doch zweifeln wir an seiner Zugehörigkeit zum originalen Bestand.

Die schlanken Proportionen der lichten, 11 x 79 cm (1:7,2) messenden Fensteröffnung reihen sich in diejenigen ein, die wir beispielsweise an den Kirchen von Aegerten (12 x 115 cm; 1:9,6) und Oberwil bei Büren an der Aare (Umbau der Anlage IV: 16 x ca. 73 cm; ca. 1:4,6) festgestellt haben und die in Anlehnung an die Tendenz zu langgezogenen Fenstern, welche an grossen Kirchenbauten allgemein zu beobachten ist, ins 12. Jahrhundert datiert werden; im 11. und wiederum im ausgehenden 12. sowie im 13. Jahrhundert wiesen die romanischen Fensteröffnungen eher ausgeglichenere und nicht derart schlanke, hochgezogene Proportionen auf.⁹

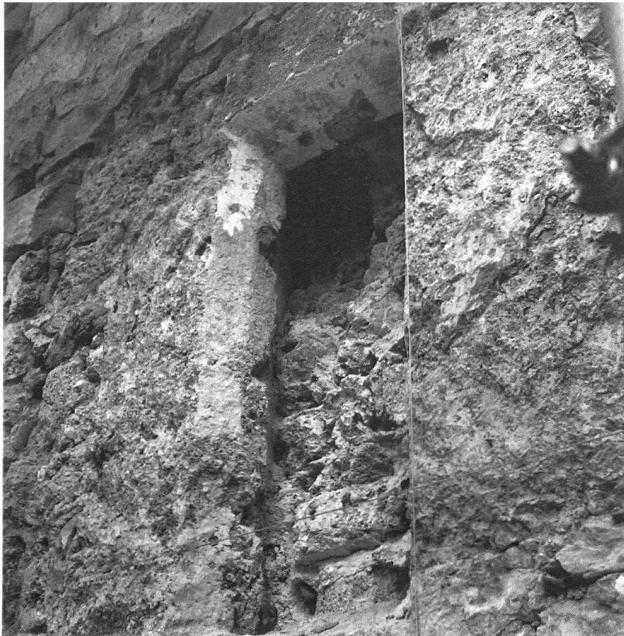
Abb. 6: Das spätmittelalterliche Fenster in der Südmauer des Schiffes.

nur um 10 cm über derjenigen des Altarhauses lag. Wenn für die Reparatur überhaupt typologische Aspekte in Betracht fallen und die Arbeiten nicht möglichst einfach ausgeführt worden sind – der Verzicht auf zeitgebundene Stilelemente war im Mittelalter an Kirchenbauten allerdings eher ungebräuchlich –, weist die rechteckige Form des Fensters auf eine Entstehung im Spätmittelalter hin.

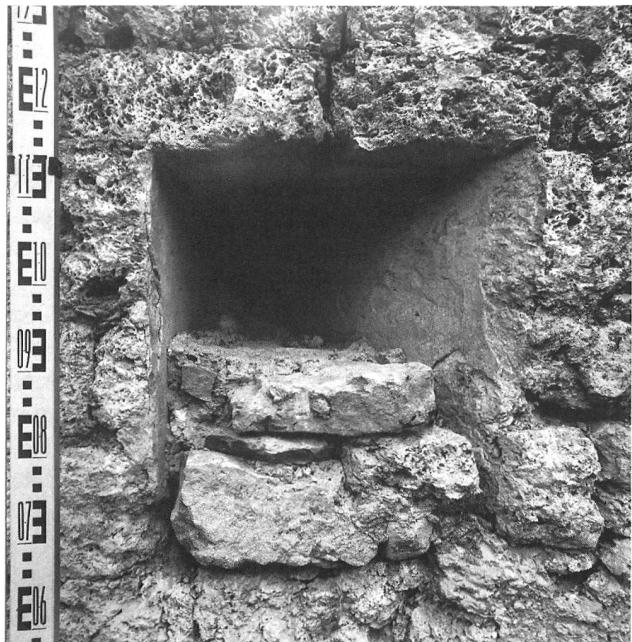
Abb. 7: Das Fensterchen unbekannter Funktion in der Nordmauer des Schiffes.

Ein eigenartiges und in seiner Funktion schwierig zu interpretierendes Element bildet ein heute geschlossenes, nur um 40 cm über dem Aussenniveau befindliches, 60 cm hohes und 56 cm weites Fensterchen (16), das später in das romanische Tuffstein-Mauerwerk der Nordfassade des Schiffes eingeschnitten worden ist (Abb. 4 und 7). Die nachträgliche Entstehung lässt sich vor allem daran erkennen, dass eine eigentliche Fensterkonstruktion mit Sturz und Bank fehlt, wie auch die stark reduzierte Grösse der umgebenden Quader auf eine Änderung des ursprünglich grossquadrigen Mauerwerks hindeutet. Von den beiden mit ungeschlämmtem Mörtel verputzten Gewänden ist nur das westliche stark geschrägt, während das östliche gerade verläuft; die ebenfalls verputzte Bank neigt sich gegen den Innenraum. Somit verengt sich die an der Aussenseite 56 cm weite Öffnung gegen den Innenraum auf 10 cm, was eine Orientierung von aussen, von der breiteren Nische, nach innen, zur schmaleren lichten Öffnung suggeriert. Wenn es sich nicht um eine Verbindung zu einer mechanischen Einrichtung gehandelt hat – vorstellbar wäre beispielsweise eine Orgel, deren Blasbalg man in einem Anbau untergebracht hätte –, erlaubte die Öffnung wahrscheinlich die Kommunikation zwischen Aussenseite und Kapellenraum. Vielleicht diente sie als Fenestella, welche den Blick vom Friedhof her auf einen Altar, eine Reliquie, eine Grabstelle oder ein anderes Schauelement oder, trotz der scheinbaren gegensätzlichen Orientierung, vom Innenraum beispielsweise auf ein bestimmtes, im Friedhof gelegenes Grab oder ein Depot von Gebeinen (Beinhaus) erlaubte.²² 1484 wurde nämlich der Kapelle Rüegsbach das an die Pfarrkirche gebundene Bestattungsrecht ausdrücklich zugestanden, was eher eine Ausnahme bedeutete.²³
