Band: 3A/3B (1994)

Artikel: Rüegsau, Kapelle Rüegsbach: Bauforschungen am aufgehenden

Mauerwerk 1988

Autor: Eggenberger, Peter / Kellenberger, Heinz

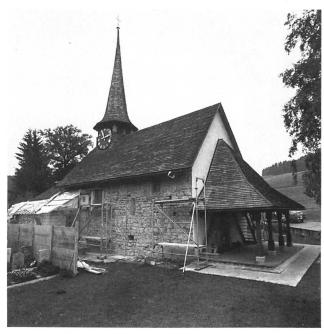
Abb. 1: Die Kapelle von Nordwesten.

Die Kapelle von Rüegsbach steht von Bauernhäusern umgeben über dem Tal des Rüegsbaches, der im nahen Rüegsauschachen in die Emme mündet (Abb. 2). Das ehemals dem hl. Blasius geweihte Gotteshaus bewahrte den Grundriss aus katholischer Zeit und setzt sich aus einem längsrechteckigen Schiff und einem eingezogenen, rechteckigen Chor zusammen, an dessen Nordseite die ehemalige Sakristei angebaut ist (Abb. 1).

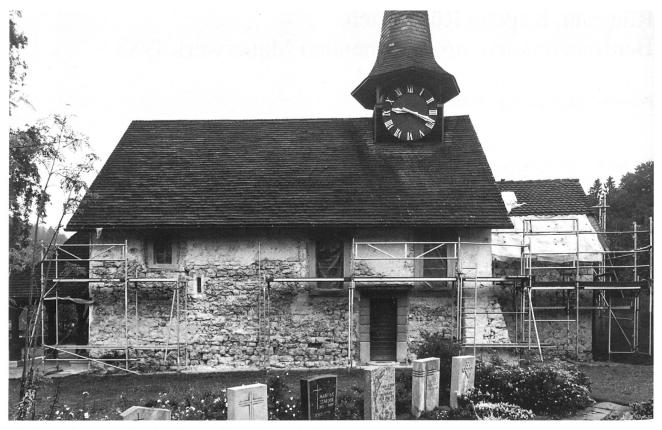
Abb. 2: Südseite der Kapelle während unseren Untersuchungen 1988.

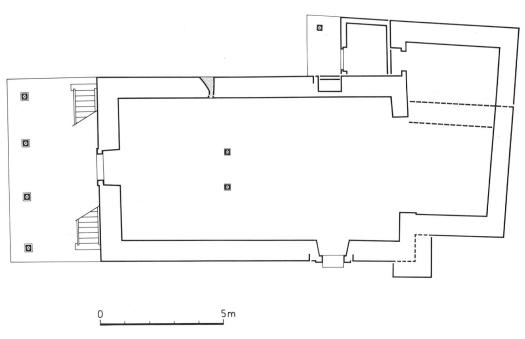
Abb. 3: Plan der Kapelle. M. 1:150.

Der grosse Teil des heutigen Baukörpers der Kapelle geht auf den ältesten am aufgehenden Mauerwerk festgestellten Bestand zurück. An das längsrechteckige Schiff gleichen Planes wie heute schloss ein um etwas mehr als Mauerstärke eingezogenes, rechteckiges Altarhaus an (Abb. 3). Das Schiff belegte damit einen äusseren Grundriss von 7,30 x 12,80 m und mass im Innern ungefähr 5,60 x 11,20 m. Der lichte Plan des nach Süden abgewinkelten Altarhauses näherte sich mit den Seitenlängen von 3,80 x 3,60 m einem Quadrat. Die gesamte Länge des Gebäudes betrug um 17 m, diejenige des Raumes rund 15 m.

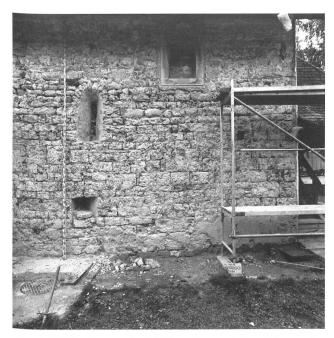
Abb. 4: Die Nordfassade des Schiffes mit romanischem Mauerwerk.

5,15 m über dem umgebenden Gelände erhalten (Abb. 4).⁵ Das Mauerwerk des Schiffes besteht aus Tuffsteinquadern präzis rechteckigen Zuschnittes, die in regelmässigen Lagen versetzt worden sind und deren Grösse zwischen 20 x 13 cm und 62 x 30 cm variiert. Sie dürften, wie es für dieses weichere Steinmaterial allgemein üblich war, mit der Breit- und Schmalaxt des Zimmermanns zugerichtet worden sein.⁶ Darunter mischen sich auch Sandsteinquader, deren im Bruch entstandene unregelmässige, teils plattige Form mit der Glattfläche begradigt worden ist. Der

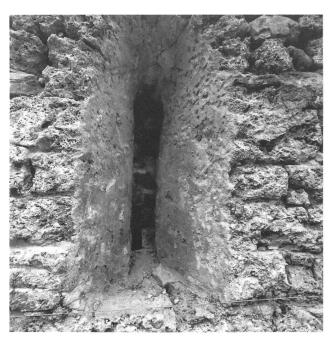
Abb. 5: Das romanische Fenster in der Nordmauer des Schiffes.

auf Sicht berechneten Verputz und nicht nur um die Haftschicht für eine Verputzschicht handeln, die das Mauerwerk vollständig überzogen hätte. An den Gewänden des einzigen zu diesem Mauerwerk gehörenden Fensters (2) ist wohl ein deckender Verputz vorhanden, auf dessen Kalkschlämme Spuren einer roten Rankenmalerei aufgetragen sind, doch zweifeln wir an seiner Zugehörigkeit zum originalen Bestand.

Die schlanken Proportionen der lichten, 11 x 79 cm (1:7,2) messenden Fensteröffnung reihen sich in diejenigen ein, die wir beispielsweise an den Kirchen von Aegerten (12 x 115 cm; 1:9,6) und Oberwil bei Büren an der Aare (Umbau der Anlage IV: 16 x ca. 73 cm; ca. 1:4,6) festgestellt haben und die in Anlehnung an die Tendenz zu langgezogenen Fenstern, welche an grossen Kirchenbauten allgemein zu beobachten ist, ins 12. Jahrhundert datiert werden; im 11. und wiederum im ausgehenden 12. sowie im 13. Jahrhundert wiesen die romanischen Fensteröffnungen eher ausgeglichenere und nicht derart schlanke, hochgezogene Proportionen auf.⁹

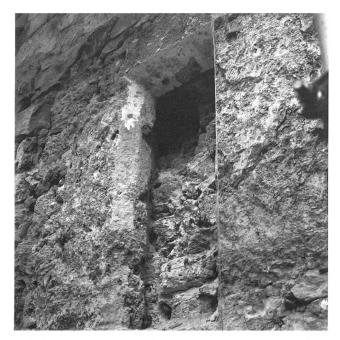
Abb. 6: Das spätmittelalterliche Fenster in der Südmauer des Schiffes.

nur um 10 cm über derjenigen des Altarhauses lag. Wenn für die Reparatur überhaupt typologische Aspekte in Betracht fallen und die Arbeiten nicht möglichst einfach ausgeführt worden sind – der Verzicht auf zeitgebundene Stilelemente war im Mittelalter an Kirchenbauten allerdings eher ungebräuchlich –, weist die rechteckige Form des Fensters auf eine Entstehung im Spätmittelalter hin.

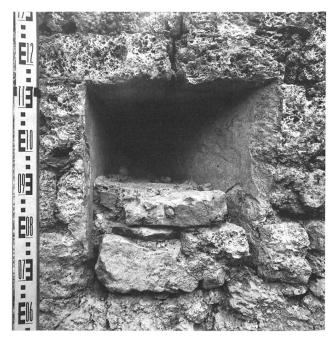
Abb. 7: Das Fensterchen unbekannter Funktion in der Nordmauer des Schiffes.

Ein eigenartiges und in seiner Funktion schwierig zu interpretierendes Element bildet ein heute geschlossenes, nur um 40 cm über dem Aussenniveau befindliches, 60 cm hohes und 56 cm weites Fensterchen (16), das später in das romanische Tuffstein-Mauerwerk der Nordfassade des Schiffes eingeschnitten worden ist (Abb. 4 und 7). Die nachträgliche Entstehung lässt sich vor allem daran erkennen, dass eine eigentliche Fensterkonstruktion mit Sturz und Bank fehlt, wie auch die stark reduzierte Grösse der umgebenden Quader auf eine Änderung des ursprünglich grossquadrigen Mauerwerks hindeutet. Von den beiden mit ungeschlämmtem Mörtel verputzten Gewänden ist nur das westliche stark geschrägt, während das östliche gerade verläuft; die ebenfalls verputzte Bank neigt sich gegen den Innenraum. Somit verengt sich die an der Aussenseite 56 cm weite Öffnung gegen den Innenraum auf 10 cm, was eine Orientierung von aussen, von der breiteren Nische, nach innen, zur schmaleren lichten Öffnung suggeriert. Wenn es sich nicht um eine Verbindung zu einer mechanischen Einrichtung gehandelt hat - vorstellbar wäre beispielsweise eine Orgel, deren Blasbalg man in einem Anbau untergebracht hätte –, erlaubte die Öffnung wahrscheinlich die Kommunikation zwischen Aussenseite und Kapellenraum. Vielleicht diente sie als Fenestella, welche den Blick vom Friedhof her auf einen Altar, eine Reliquie, eine Grabstelle oder ein anderes Schauelement oder, trotz der scheinbaren gegensätzlichen Orientierung, vom Innenraum beispielsweise auf ein bestimmtes, im Friedhof gelegenes Grab oder ein Depot von Gebeinen (Beinhaus) erlaubte.²² 1484 wurde nämlich der Kapelle Rüegsbach das an die Pfarrkirche gebundene Bestattungsrecht ausdrücklich zugestanden, was eher eine Ausnahme bedeutete.23
