**Zeitschrift:** Archäologie im Kanton Bern : Fundberichte und Aufsätze = Archéologie dans le canton de Berne : chronique archéologique et textes

**Artikel:** Untersuchungen an Wohnbauten im Städtchen Unterseen (Unter de Hüsere 18/Untere Gasse 19/Müligasse 1)

**Autor:** Glatz, Regula

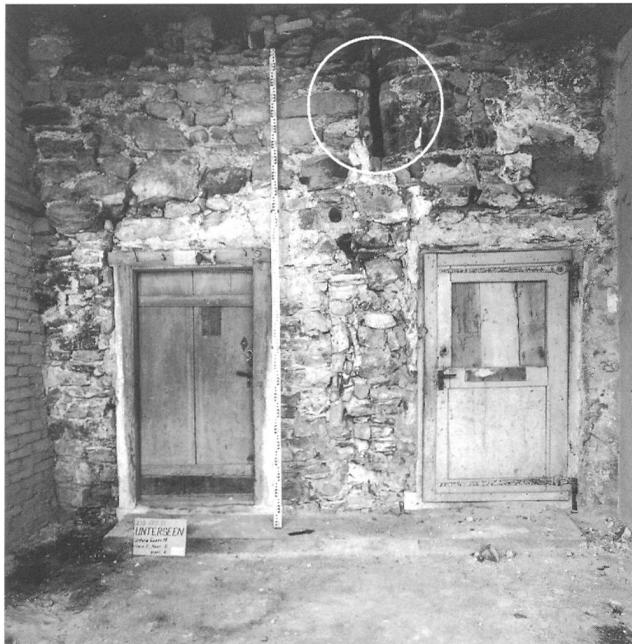
Abb. 3: Unterseen, Under de Hüsere 18. Stadtmauer (1) mit Schartenfenster (2). Blick nach Westen.

Das Schartenfenster (2) ist 70 cm hoch<sup>6</sup>, 1,15 m tief (Mauerstärke) und verjüngt sich im Grundriss nach aussen von 40 auf 8 cm. Gewände und Fensterbank bestehen aus Kieseln und Bruchsteinen, welche für die Gewände teilweise senkrecht gestellt wurden. Für den Fenstersturz wurden Bruchsteinplatten verwendet.

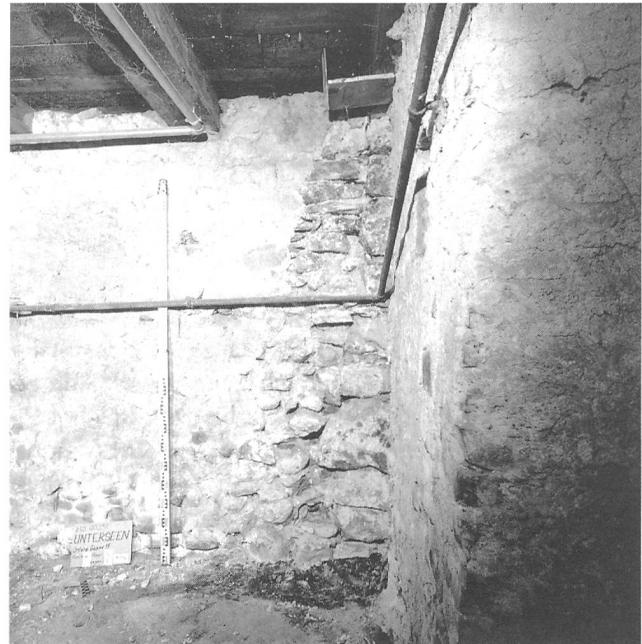
Abb. 4: Unterseen, Untere Gasse 19. Westliche Mauerecke (193) des nördlichen Nachbarhauses. Blick nach Norden mit Eckverband.

Die zweischalige Kiesel- und Bruchsteinmauer (193) gehört zum nördlichen Nachbarhaus Under de Hüsere 16. Sie ist im Erdgeschoss mit Kellerfunktion etwa bis auf Hüfthöhe erhalten. Die Mauer stösst im Osten an die Stadtmauer (1) und winkelt im Westen nach 14,2 m gegen Norden ab (Abb. 4 und 5). Der Eckverband wird mit grossen Bruchsteinen gebildet.

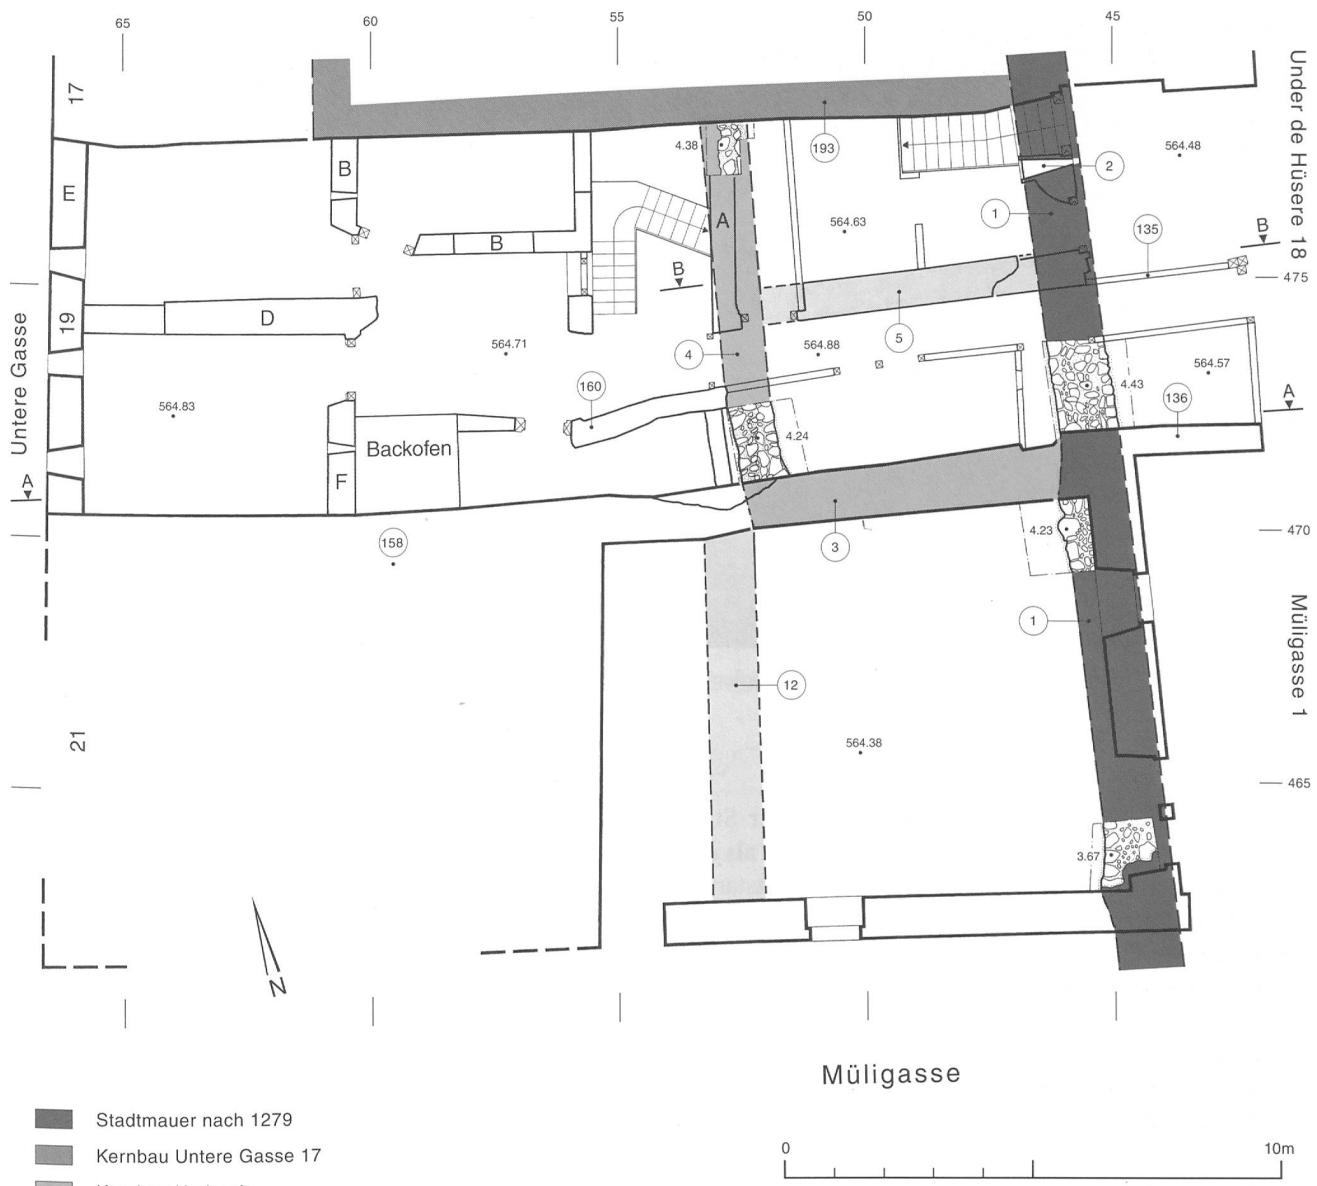
Abb. 5: Grundriss Keller und Lage der Schnitte. M. 1:150.

Die Westmauer (4) wurde vor allem im Boden erfasst. Anhand von zwei Sondierungen konnte bewiesen werden, dass das zweischalige, im Fundament 90 cm dicke Kiesel- und Bruchsteinmauerwerk (4) einerseits an die Mauer des nördlichen Nachbarhauses Untere Gasse 17 anstösst, andererseits mit der Südmauer (3) im Verband steht (Abb. 5 und 6).

Quer durch den Keller wird vermutlich nach dem verheerenden Brand die Trennmauer (5) gebaut (Abb. 5). Das zweischalige, 70 cm dicke Kiesel- und Bruchsteinmauerwerk stösst im Osten an die Stadtmauer (1) und im Westen an die Westmauer (4). Die Mauerkrone liegt auf 568.15 müM.

In der Südhälfte des Hauses werden die Stadtmauer, der Ständer-Bohlenbau (Kap. 6) sowie der Stubenanbau (Kap. 7) zugunsten eines Neubaus abgebrochen. Im rechten Winkel zur Stadtmauer entstehen östlich der Trennmauer (5) die Zungenmauer (135)<sup>31</sup> und östlich von Mauer (3) die Zungenmauer (136) (Abb. 5). Beide Mauern erstrecken

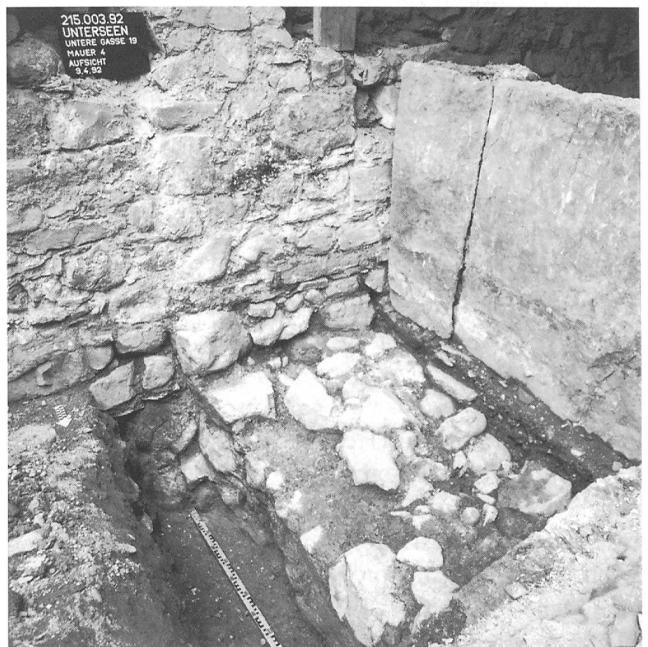
Abb. 6: Unterseen, Under de Hüsere 18. Kernbau, Westmauer (4) in Verband mit Südmauer (3).

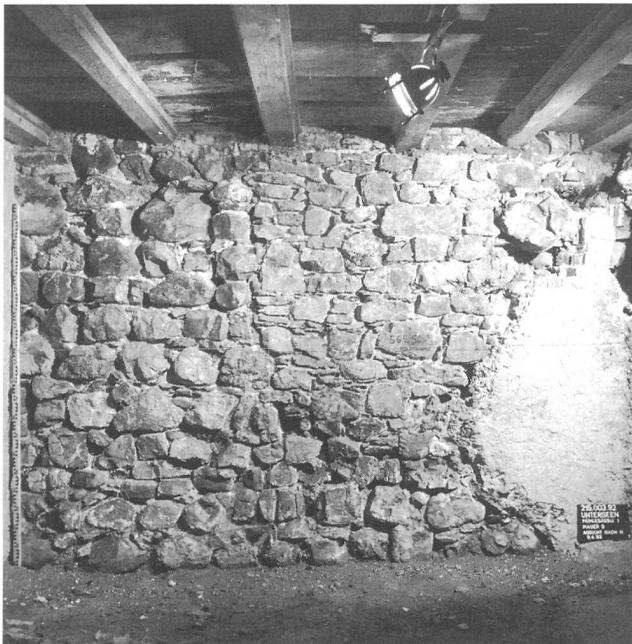
Abb. 7: Südmauer (3) im Keller Müligasse 1. Blick nach Norden.

Die Südmauer (3) ist auf ihrer ganzen Länge etwa 2,7 m hoch erhalten<sup>8</sup> und stösst an die Stadtmauer (1). Das zweischalige Kiesel- und Bruchsteinmauerwerk ist relativ lagig aufgebaut, wobei bei grossformatigen Bruchsteinen mit zwei Lagen kleinformatiger Steine ausgeglichen werden musste (Abb. 7). Die bis zu 110 cm dicke, frei aufgemauerte Mauer (3) ist auf beiden Seiten brandgeröötet.<sup>9</sup>

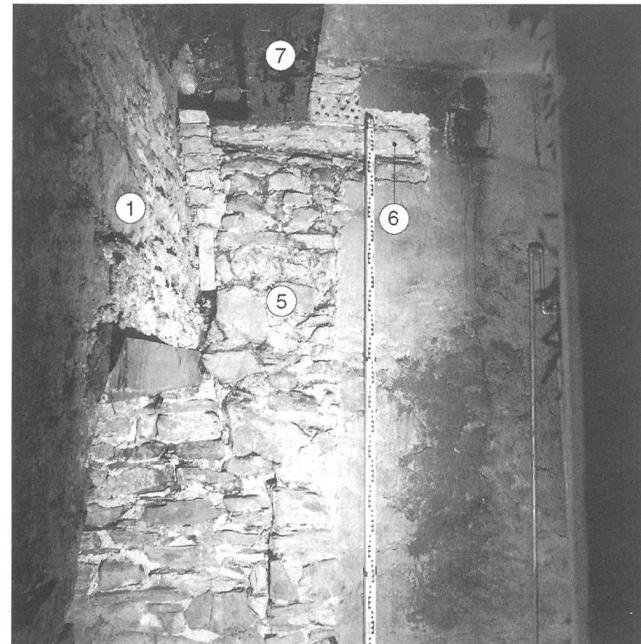
Abb. 8: Unterseen, Under de Hüsere 18. Erster Umbau des Kernbaus, Erdgeschoss mit Kellerfunktion, Mauer (5) mit Schwellbalken (6), Trägerbalken (7) und Deckenbretter (8).

Auf der Nordseite der Trennmauer (5) befindet sich auf 567.47 müM ein 18 cm breiter Mauerrücksprung, auf welchem ein Schwellbalken (6) auflag. Auf dem Schwellbalken<sup>12</sup> lagen die Trägerbalken (7) der Kellerdecke (8) (Abb. 8 und 10). Im Norden sind die Trägerbalken (7) in eine Mauererneuerung (195) eingelassen, welche auf der Mauer des nördlichen Nachbarhauses (193) sitzt. Von den ursprünglich fünf Trägerbalken (7) sind zwei in situ erhalten,<sup>13</sup> und von der Decke (8) haben sich stumpf aneinander

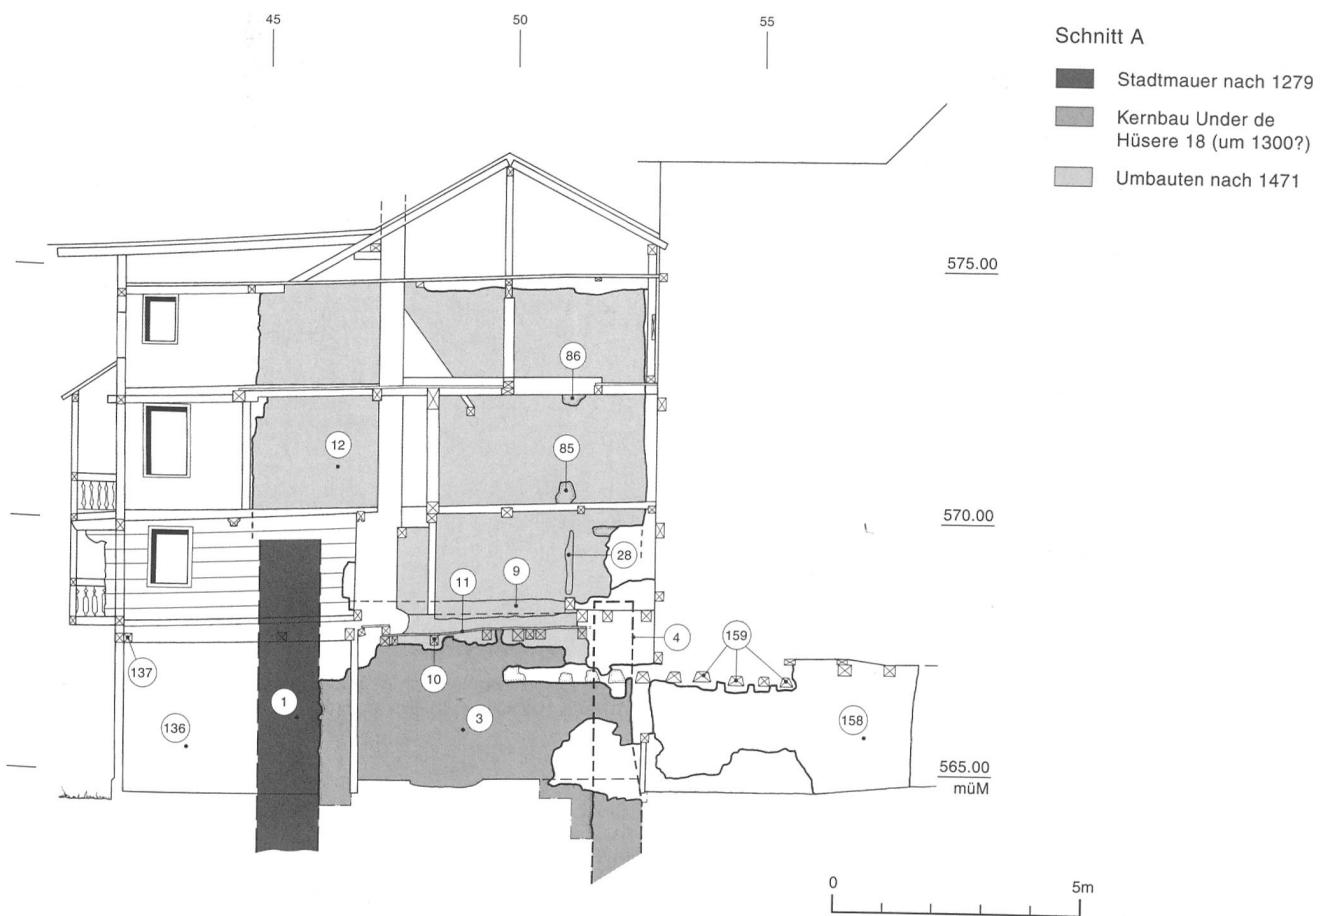
Abb. 9: Unterseen, Under de Hüsere 18/Untere Gasse 19. Schnitt auf Achse 472,20. Blick nach Süden (Schnitt A). M. 1:150.

Die Trägerbalken (10) der Decke auf der Südseite sind auf der einen Seite sekundär in die Trennmauer (5) eingebrochen und liegen auf der anderen Seite im Verband mit der Mauererneuerung (9) (Abb. 9). Die ca. 1 m hohe, nicht lagig und mit wiederverwendeten brandgeröteneten Kieseln gebaute Mauererneuerung (9) sitzt auf der unregelmässigen Abbruchkante der Mauer (3) und erstreckt sich bis auf 568.50 müM. Die horizontale Mauerkrone ist mit einem Ausgleichsmörtel abgedeckt und trug höchstwahr-

Auf die Mauerkrone der Mauererneuerung (9) wurde die Mauer (12) des Hauses Müligasse 1 gebaut (Abb. 9). Es muss sich dabei um die Versteinerung eines hölzernen Vorgängers<sup>20</sup> handeln, denn die mit einem Ausgleichsmörtel horizontal abgeglichenen Mauerkrone (9) (Kap. 4.2.) rechnet mit einer Holzschwelle bzw. mit einer Holzwand.

ersten Wohngeschoss sind dies der Stopfmörtel (28) des ehemaligen Südständers und im zweiten und dritten Geschoss Ausschrotungen (85) und (86) für die Schwellen (Abb. 9). Andererseits sind Teile der Zwischenwand und auch der Westfassade bis ins Dachgeschoss erhalten (Abb. 10): Die geständerten Geschosse werden jeweils mit einem Bundbalken abgeschlossen, und die Wandfüllungen bilden stehende Bohlen (Abb. 12). Die Decke zwischen dem ersten und zweiten Wohngeschoss lag auf den Balken (38), welche zwischen dem Bundbalken (34) des ersten und der Schwelle (37) des zweiten Wohngeschosses in der Westwand verankert waren.

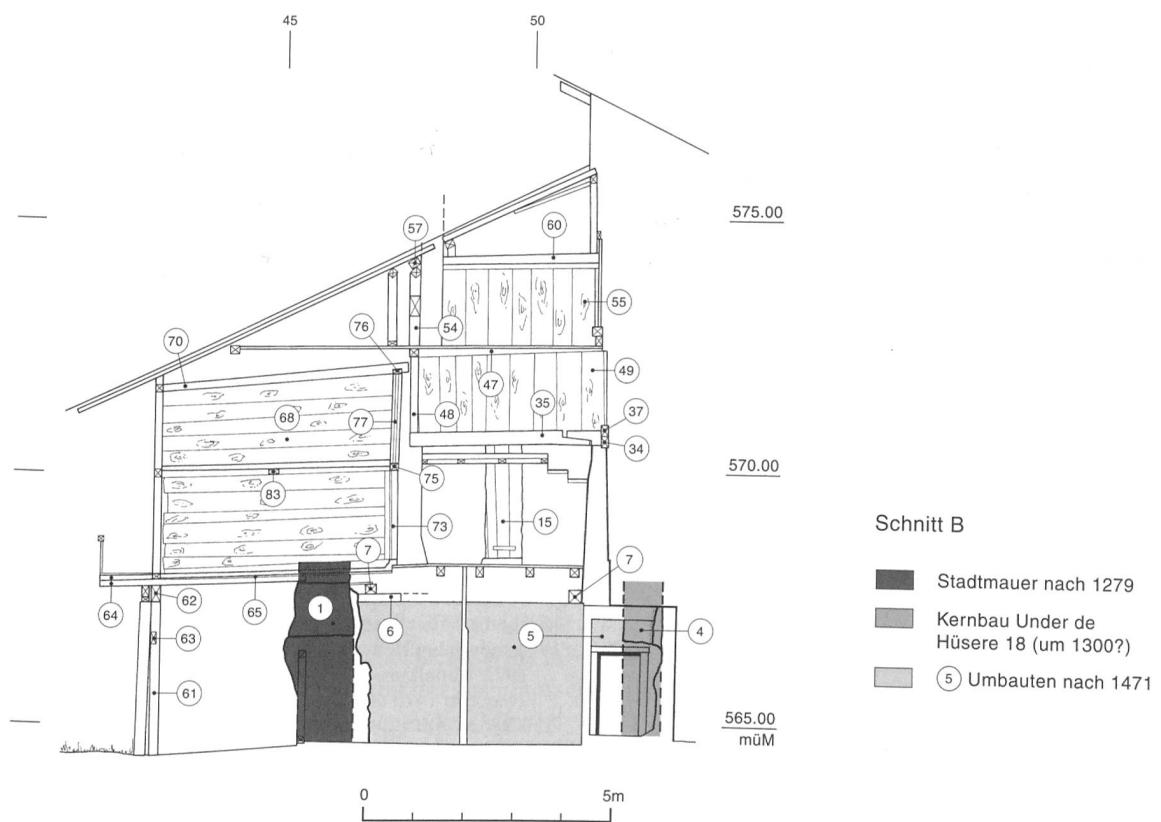
Abb. 10: Unterseen, Unter de Hüsere 18. Schnitt auf Achse 475,20. Blick nach Süden (Schnitt B). M. 1:150.

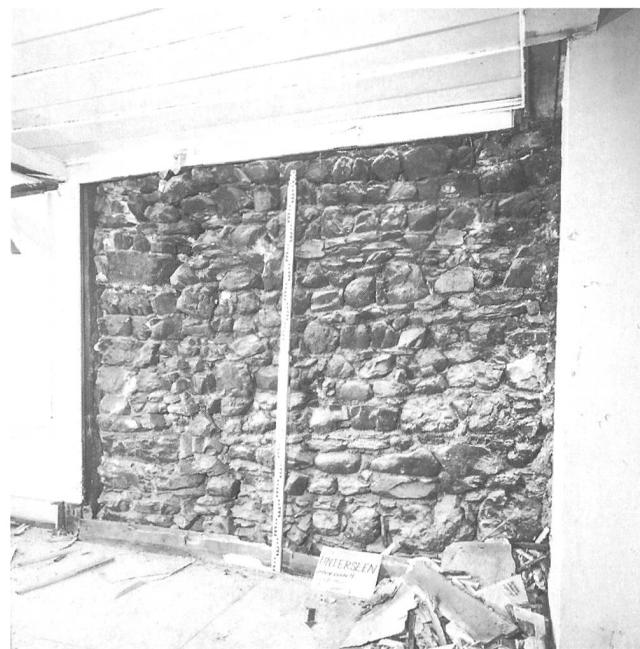
Abb. 11: Unterseen, Under de Hüsere 18. Erstes Wohngeschoss, Mauer (12) mit Eckverband. Blick nach Süden.

Das zweischalige Mauerwerk (12) besteht aus Kieseln, Bruchsteinen und – im Unterschied zu den bisher beschrie- benen Mauern – auch aus Schiefersteinen (Abb. 11). Die Mauer (12) ist bis ins dritte Obergeschoss bzw. bis auf 574,65 müM erhalten; die ursprüngliche Mauerkrone fehlt. Die Ecken von Mauer (12) befinden sich im Osten im Bereich der ehemaligen Stadtmauer, auf Achse 44,75 (Abb. 9) und im Westen auf Achse 52,65. Der Umstand, dass die östliche Ecke im Bereich der Stadtmauer liegt, weist darauf hin, dass die Stadtmauer dort im ersten Wohngeschoss bereits abgebrochen worden war. Die Mauer (12) ist in unserem Haus stark russgeschwärzt; d.h. wir müssen im Kernbau mit einer offenen Rauchküche rechnen.

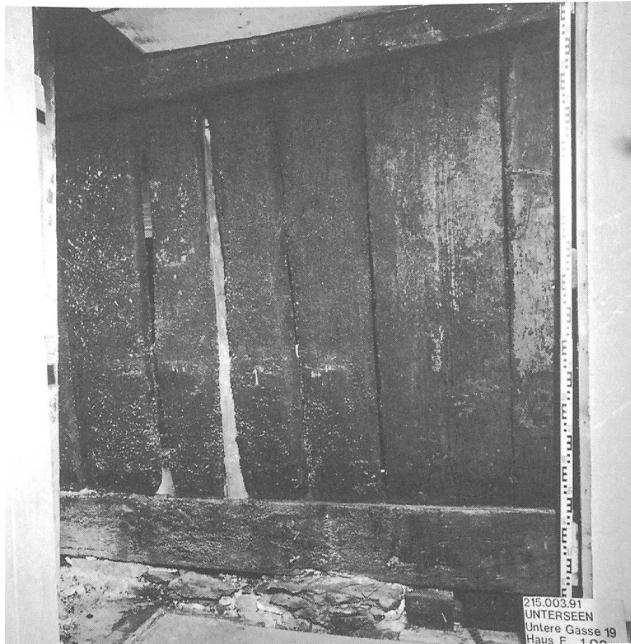
Abb. 12: Unterseen, Under de Hüsere 18. Zweiter Umbau des Kernbaus, zweites Wohngeschoss, Trennwand mit Schwelle (35), Bohlenwand (49) und Bundbalken (47). Blick nach Süden (vgl. Abb. 10).

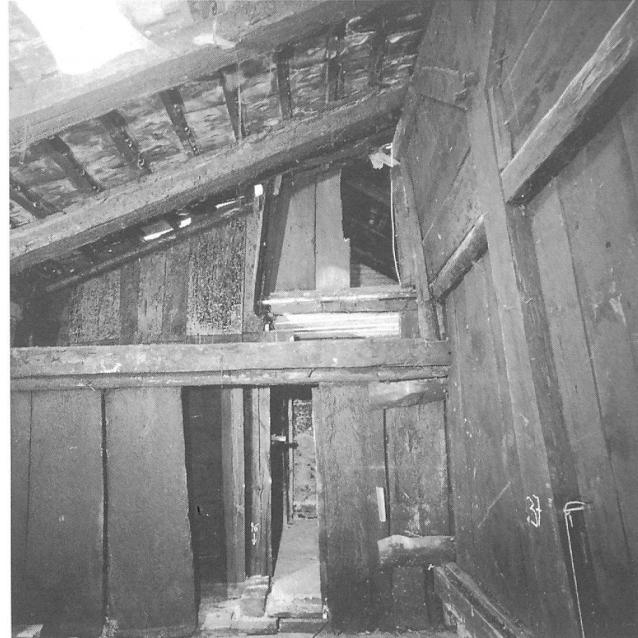
Abb. 13: Unterseen, Under de Hüsere 18. Zweiter Umbau des Kernbaus, Dachgeschoss, Bundbalken (59), Kehlbalken (60) und Bohlenwand (55). Blick nach Süden (vgl. Abb. 10).

Vom ehemaligen Pultdach – es handelt sich um ein Pfetten-Rafen-Dach mit stehendem Stuhl – haben sich der Kehlbalken (60) (Abb. 13) mit der Stuhlsäule (54) und der Mittelpfette (57) erhalten.

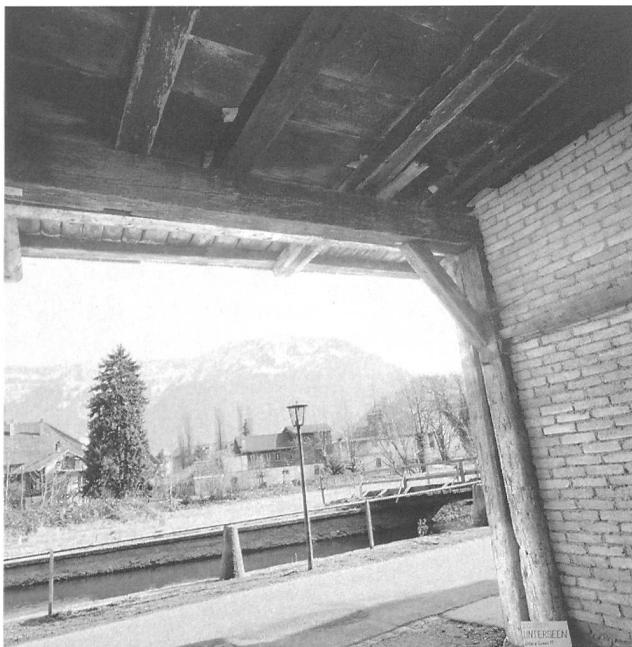
Abb. 14: Unterseen, Under de Hüsere 18. Erweiterung des Kernbaus nach Osten, Fassadenständer (61), Schwelle (62) und Decke des ersten Wohngeschosses (vgl. Abb. 10).

Die Erweiterung des Kernbaus um je zwei Stuben pro Wohngeschoss bedingte den Abbruch<sup>26</sup> bzw. den Ersatz des östlichen Teils des Ständer-Bohlenbaus. Das neue dreigeschossige Gebäude wuchs 3 m<sup>27</sup> nach Osten über die Stadtmauer und besass nun eine Laube sowie eine neue Ostfassade. Von dieser hat sich im Erdgeschoss einzig der mittlere Fassadenständer (61)<sup>28</sup> erhalten, welcher die Schwelle (62) des ersten Wohngeschosses stützt und mit dieser über ein Kopfstrebe (63) verbunden war (Abb. 10 und 14). Weil der Fassadenständer keine Nut oder Zapflöcher aufweist, nehmen wir an, dass der Bereich zwischen den Fassadenständern offen war. Im Erdgeschoss dürfte also die Stadtmauer als «zurückversetzte Fassade» gedient

haben. Die sechs Balken (64) der Erdgeschossdecke liegen im Westen auf der Abbruchkante der Stadtmauer und im Osten auf der Schwelle (62). Drei dieser Balken stützen gleichzeitig auch die Laube.

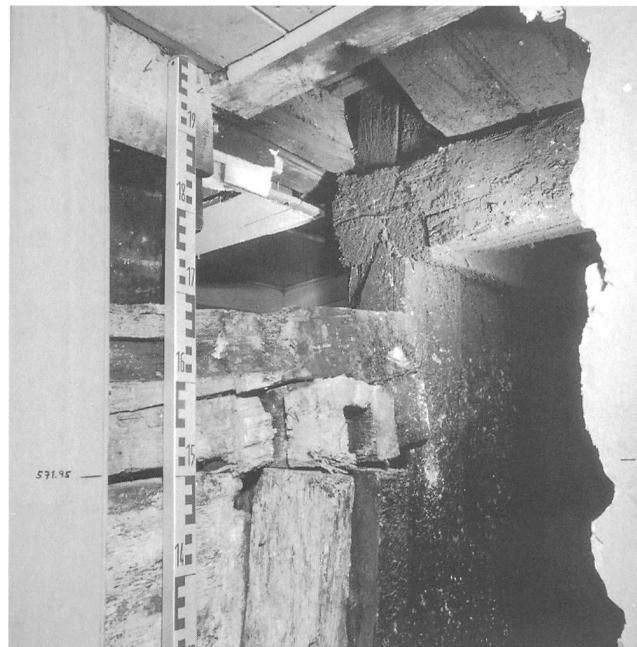
Abb. 15: Unterseen, Under de Hüsere 18. Erweiterung des Kernbaus nach Osten, Ständer- (77) und Bundbalken (70 und 76) mit Bohlenwand (68) im zweiten Wohngeschoss (vgl. Abb. 10).

Der mit Nut und Feder gefügte Bretterboden (65) der Stube im ersten Wohngeschoss liegt auf der Balkenlage (64). Die Stubenwände bestehen in beiden Wohngeschossen aus liegenden Bohlen (68), welche in Ständerbalken eingetut waren. Erhalten sind die westlichen Ständer beider Wohngeschosse (73, 74, 77 und 78), die Fassadenständer wurden später ersetzt (Abb. 15). Die Bundbalken (69, 71 und 75) schliessen das erste Wohngeschoss und die Balken (70, 76 und 72) das zweite Wohngeschoss. Die ursprünglichen Decken sind nicht erhalten, jedoch der Unterzugsbalken (83) im ersten Wohngeschoss.

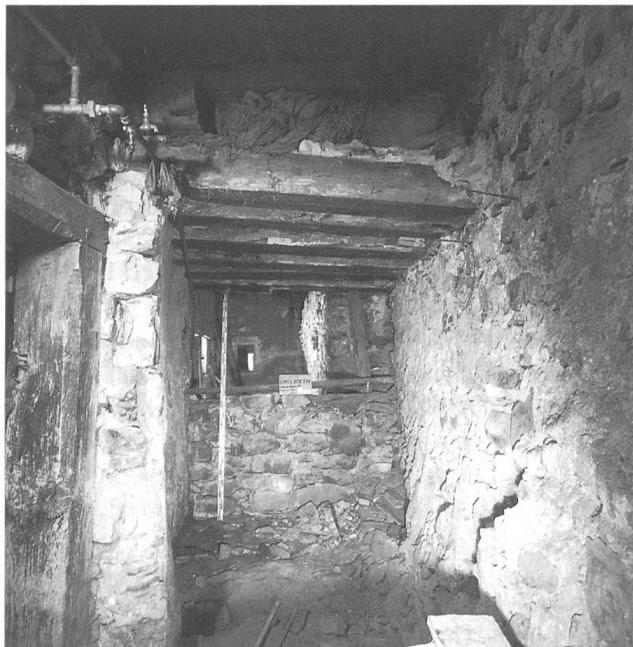
Abb. 17: Unterseen, Untere Gasse 19. Kellerraum mit Deckenbalken (159), Nordmauer (160) und Südmauer (158), Übersicht nach Osten.

Im Keller wird – zu einem Zeitpunkt, als die beiden Häuser Untere Gasse 19 und Under de Hüsere 18 bereits als gemeinsames Gebäude genutzt werden – ein Raum eingebaut. Die Deckenbalken (159) dieses Raumes schneiden sowohl die Südmauer (3) des Kernbaus als auch die Mauer (158) des Hauses Untere Gasse 19. Der 1 bis 2 m breite, als Stall interpretierte Raum wird im Norden von der Mauer (160) begrenzt (Abb. 17).

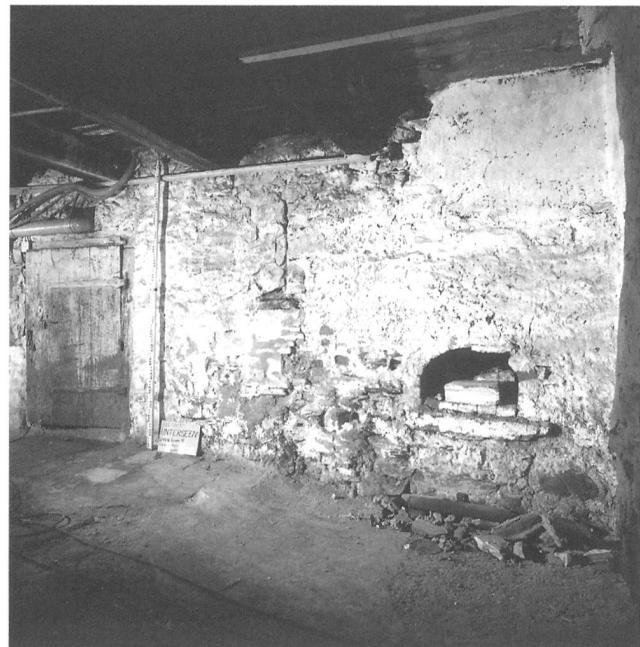
Abb. 18: Keller Haus Untere Gasse 19, Backofen.

Das bestehende Haus Untere Gasse 19 stösst an alle Bauteile des Hauses Under de Hüsere 18 und überbaut den oben beschriebenen älteren Stall. Die Kellermauern (A bis F) wurden im Grundriss gezeichnet.<sup>35</sup> Der nur fotografisch erfasste Backofen (Abb. 18) ist stratigrafisch nicht eingebunden.

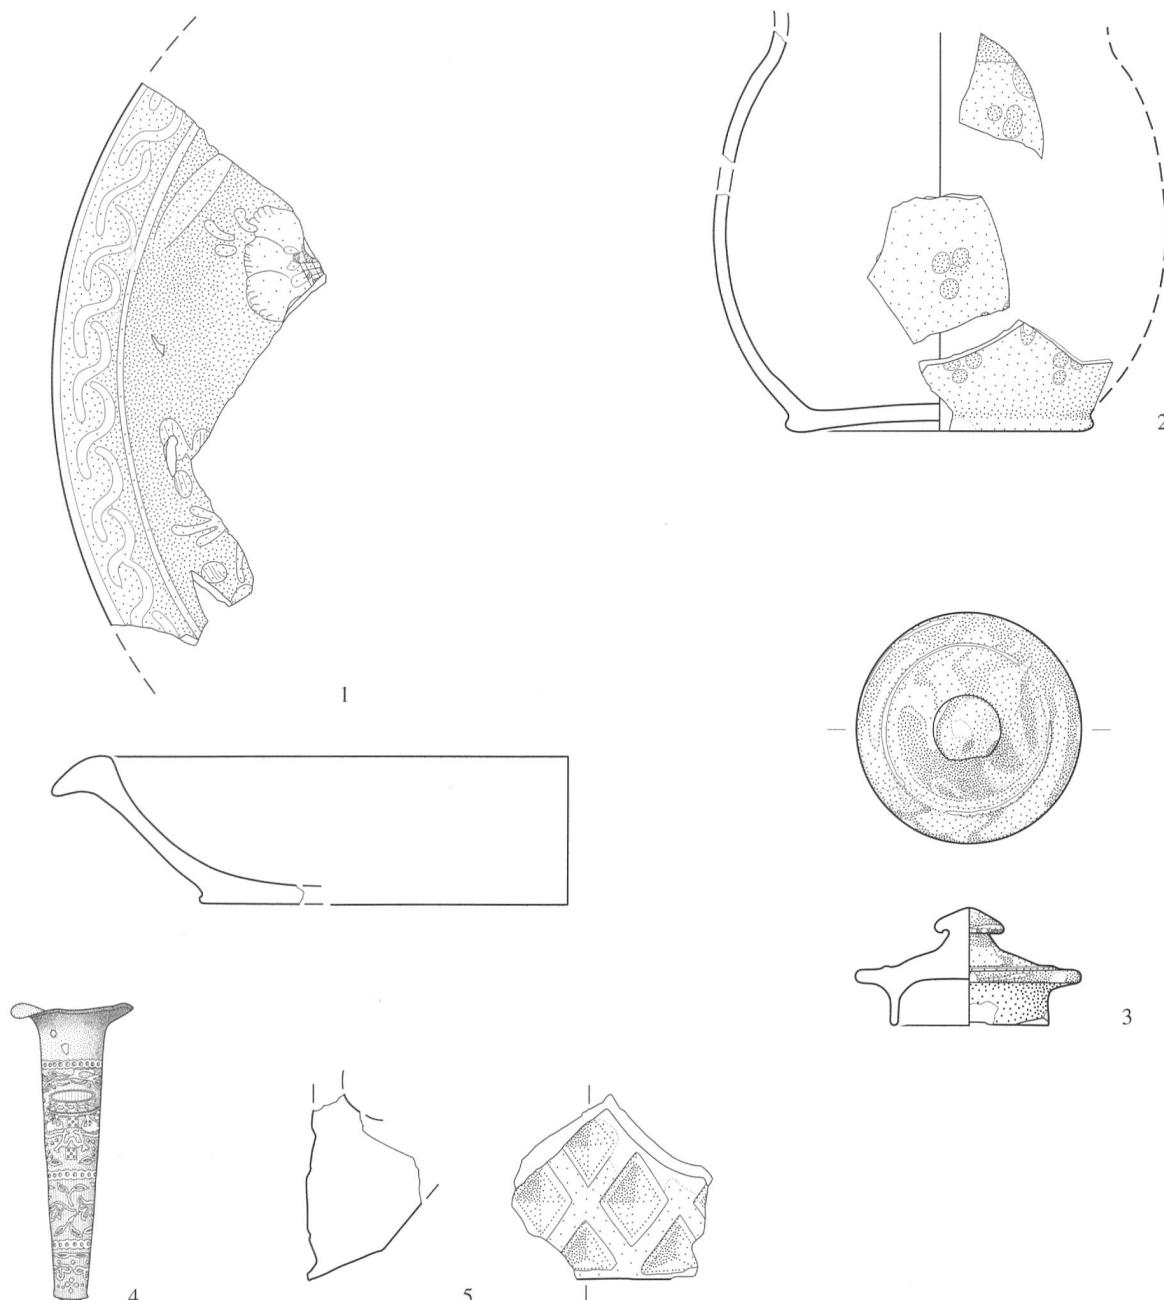
Abb. 19: Unterseen, Untere Gasse 19/Under de Hüsere 18/Müligasse 1. Keramik, Metall, Ofenkeramik. M. 1:2.
